RAPORT DE INVESTIGARE

al incidentului feroviar produs la data de 22.01.2019 în stația Vasiova prin depășirea mărcii de siguranță și talonarea macazului schimbătorului de cale nr.5 de către trenul de marfă nr.69492.

Ediția finală
12 decembrie 2019

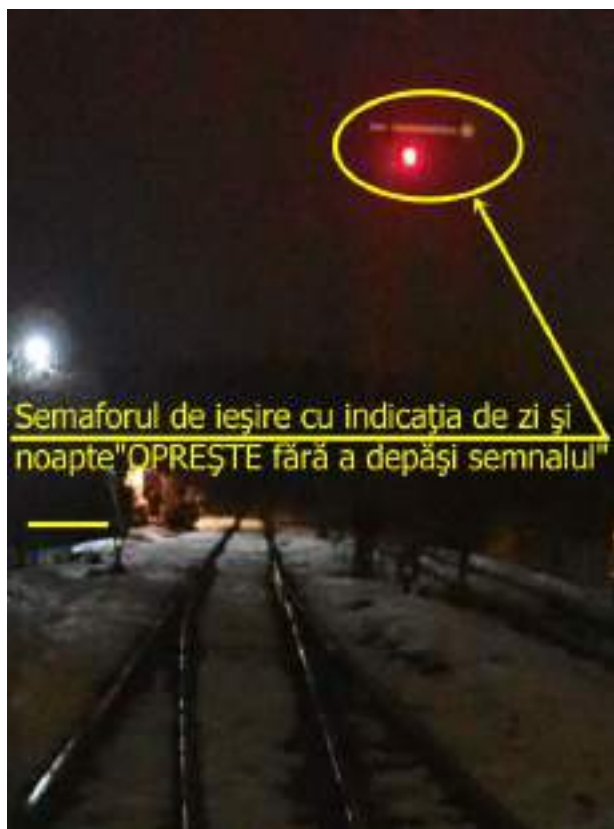
Fig.2 Semafor ieșire capăt X – stația Vasiova

Menționăm că semaforul de ieșire din capătul X al stației CFR Vasiova a indicat „brațul orizontal, spre dreapta sensului de mers” (indicație de zi), „o unitate luminoasă de culoare roșie, spre tren” (indicație de noapte) – „**OPREȘTE fără a depăși semnalul!**” (Fig.2).

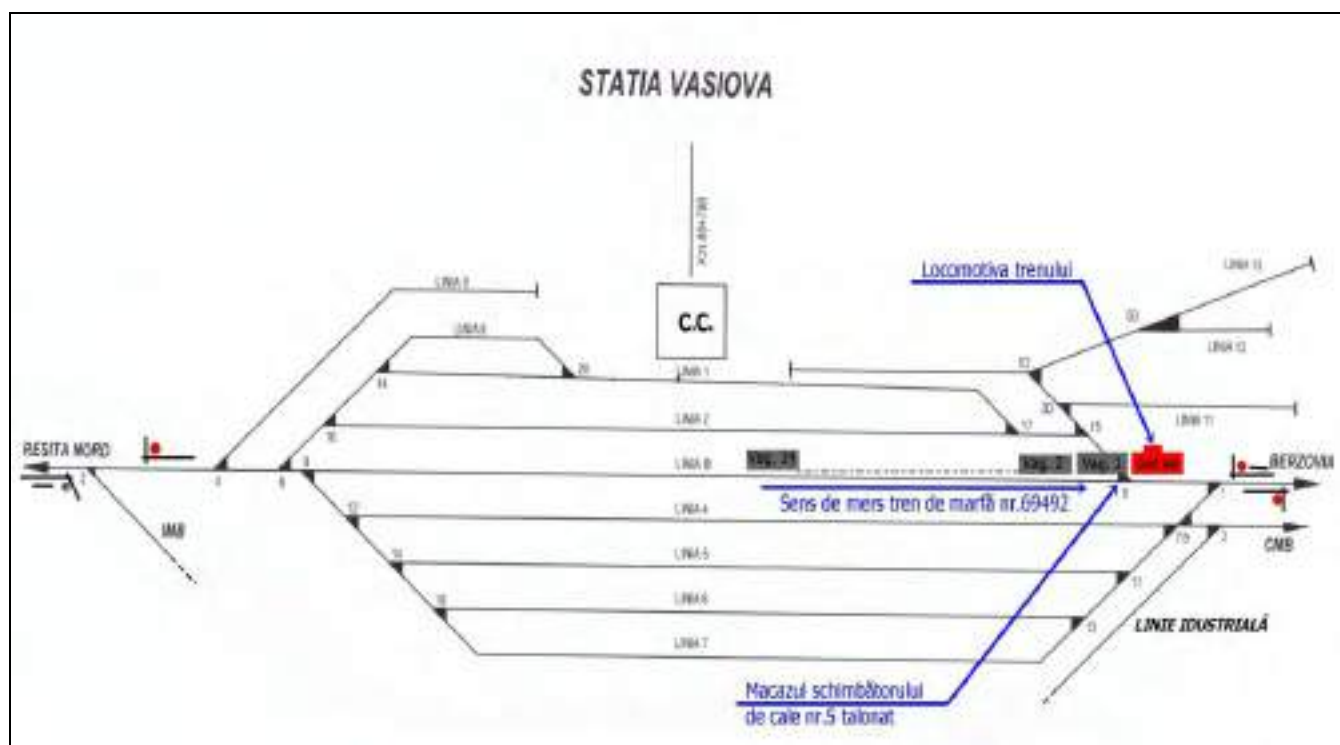
Fig.4 Schița cu oprirea trenului de marfă nr.69492 în capătul X al stației CFR Vasiova

Trenul de marfă nr.69492 a circulat în continuare cu viteza maximă de 29 km/h iar la ora 17.48 instalația de vitezometru HASLER înregistrează pe banda de vitezometru o scădere bruscă a vitezei de la 29 km/h pe linia de referință zero pe o distanță de 200 metri, spațiu în care trenul a depășit marca de siguranță dintre liniile nr.2 și nr.III și a talonat macazul schimbătorului de cale nr.5 care a fost manipulat și parcurs asigurat în poziția „ – ” pentru primirea trenului de călători nr.16111, locomotiva oprindu-se după ce a depășit cu ambele boghiuri macazul schimbătorului de cale nr.5.

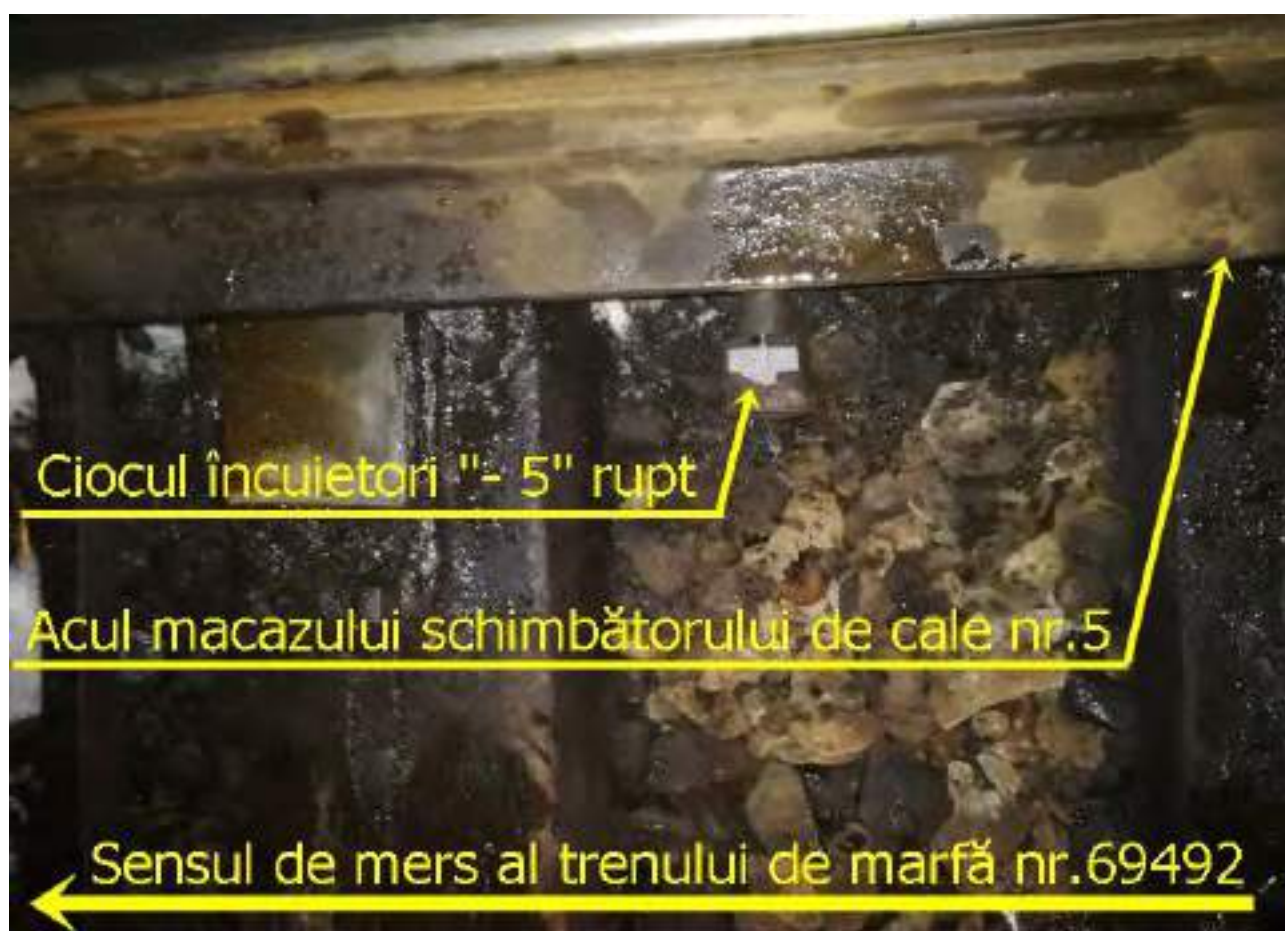
Fig. 5 Ciocul încuietorii ” – 5 ”

- la biroul de mișcare aparatul de comandă cu sigiliile intacte;
- la cabina nr.1 aparatul de manevră cu sigiliile intacte;
- la verificarea pe teren la schimbătorul de cale nr.5 s-a constatat ciocul rupt la mecanismul încuietorii “ – 5 ” (Fig.5)

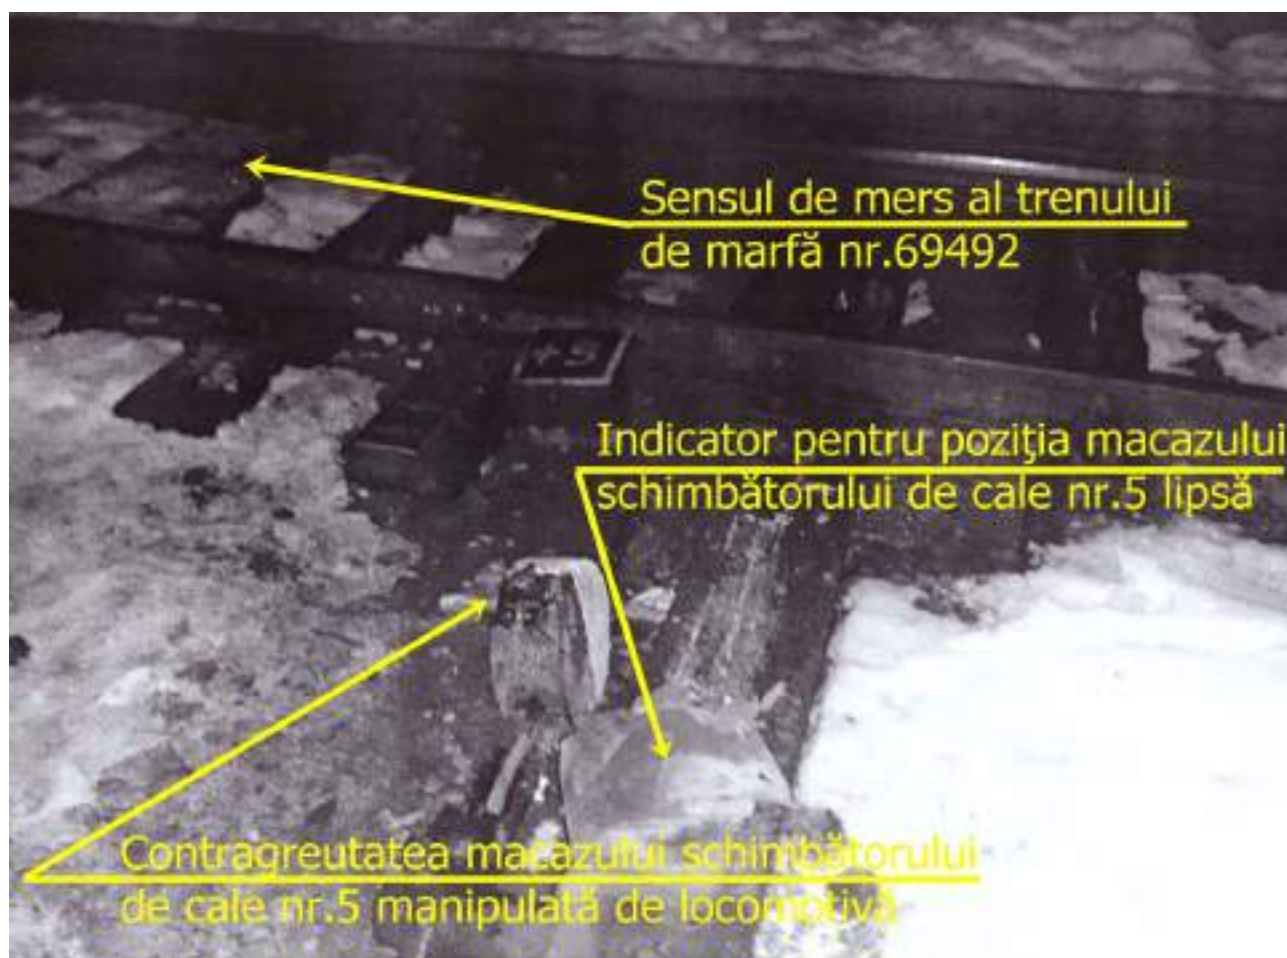
Fig.6 Aparatul de manevrare al macazului schimbătorului de cale nr.5

- limbile macazului manevrate de către locomotiva diesel hidraulică DHC 943 de la dreapta la stânga în sensul de mers al trenului de marfă nr.69492 – macaz talonat (Fig.....).
- indicatorul poziției macazului lipsă și contragretatea aparatului de manevrare a macazului manipulat în urma talonării macazului de către locomotivă (Fig.6)
 - Viteza de circulație pe schimbătorul de cale nr.5 este de 40 km/h

2. Schimbătorul de cale nr.5 din capătul X al stației CFR Vasiova nu a avut indicatorul pentru poziția macazului, conform Art.45 din Regulamentul de exploatare tehnică feroviară nr.002/2001 (acesta a fost deteriorat prezentând doar partea inferioară a cutiei indicatorului Fig.6).

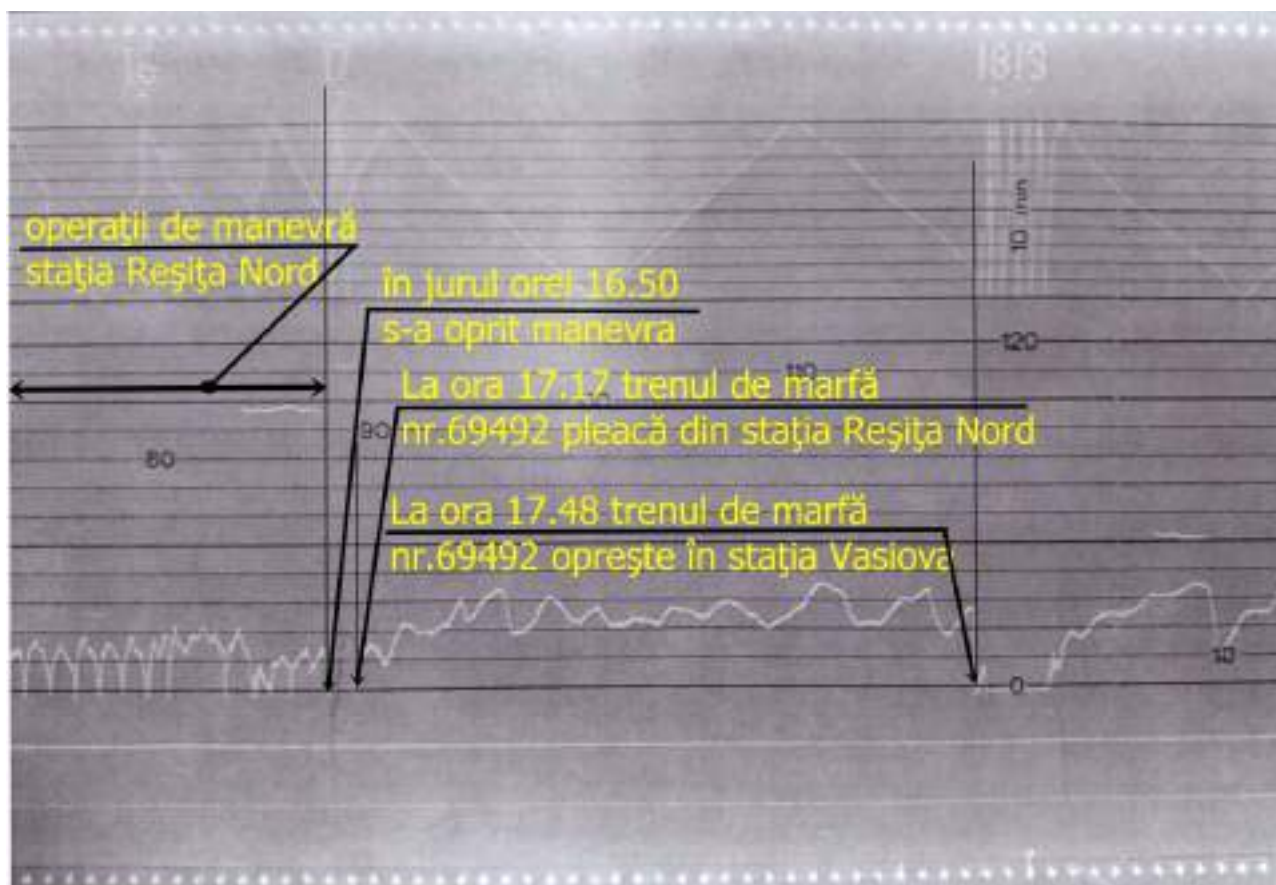
Fig.7 Diagrama IVMS

- trenul a trecut prin axa stației CFR Vasiova la ora 17:47 cu o viteză cuprinsă între 20 și 29 km/h iar la ora 17:48 instalația de vitezometru HASLER înregistrează pe banda de vitezometru o scădere bruscă a vitezei de la 29 km/h pe linia de referință zero pe o distanță de 200 metri;
- de la ora 17:50 la ora 17:54 locomotiva a efectuat mișcare de manevră;
- trenul a staționat în stația CFR Vasiova de la ora 17:48 până la ora 19:38;
- la trecerea prin stația CFR Vasiova pe banda de vitezometru nu se vede semnal dat cu fluierul locomotivei.
