RAPORT DE INVESTIGARE

al accidentului feroviar produs la data de 20.04.2019, în jurul orei 4:40 prin deraierea vagonului nr. 335366515443, din compunerea trenului de marfă nr.89970, pe relația Capu Midia - Constanța Mărfuri, la km 17+573

*Ediție finală
15 ianuarie 2020*

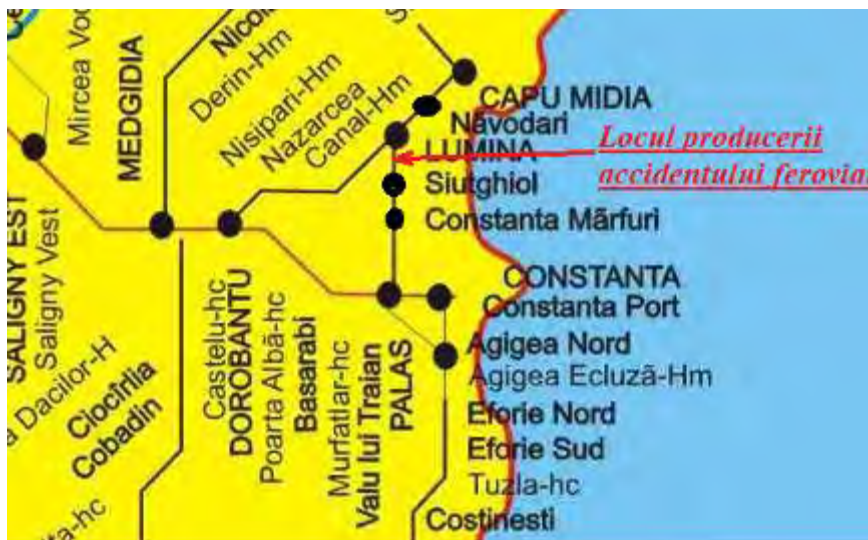
Fig. nr.1 – Locul producerii accidentului

A fost avariat vagonul de marfă nr.33536651544-3 și linia de cale ferată pe o distanță de aproximativ 600m.

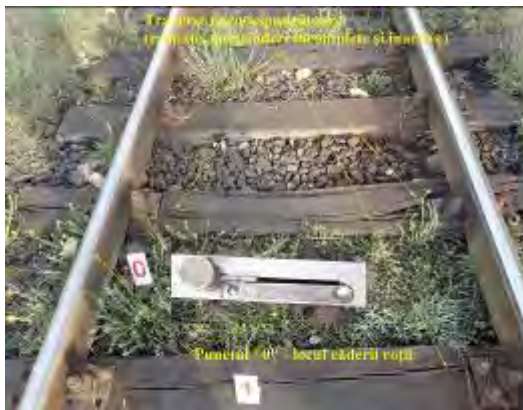
Fig. nr.2 – Locul producerii deraierii

În zona producerii accidentului (figura nr.2), traversele de lemn erau putrede, prezentau crăpături longitudinale la fața superioară, prinderile erau incomplete și inactive(figura nr.3), prisma de piatră spartă era colmatată, existau rosturi cu cupon de șină (figura nr.4) și traverse speciale(figura nr.5) din perioada în care în zonă erau montate aparate de cale, panourile aveau lungime de aproximativ 15m.

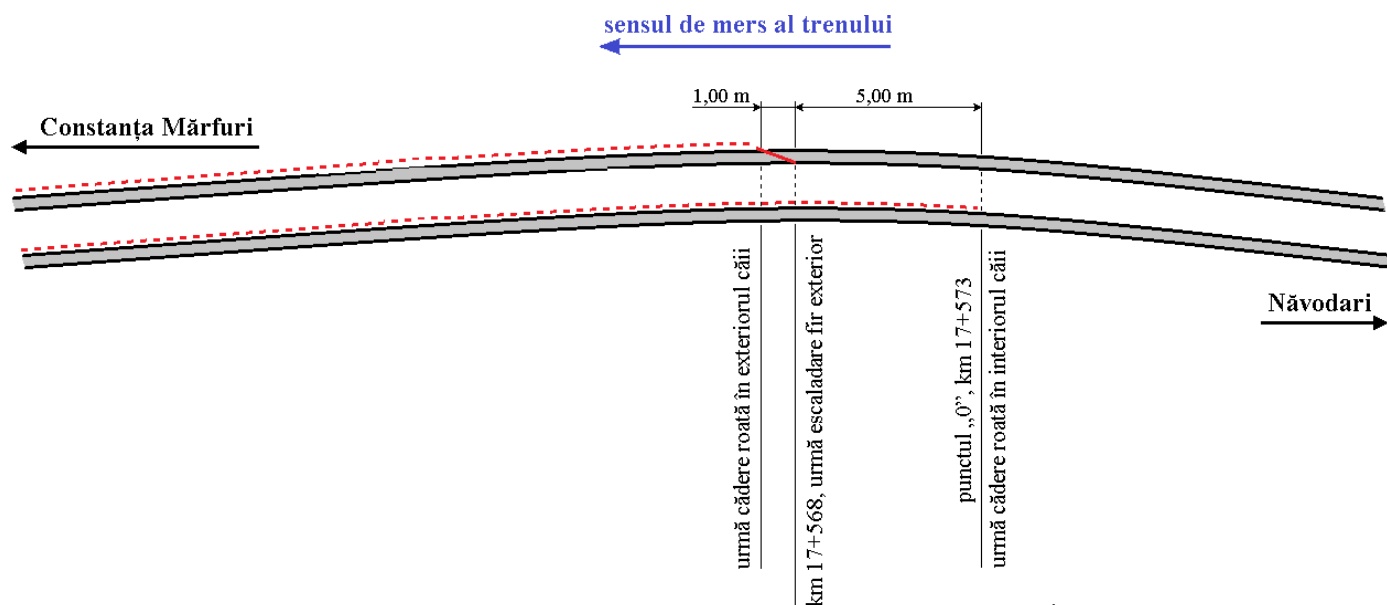
Fig. nr. 6

Prima urmă de deraiere a fost identificată la km 17+573, marcată ca pichet de măsurare nr."0" aflată într-o zonă în curbă cu deviație stânga față de sensul de mers al trenului a căror caracteristici nu au putut fi identificate deoarece nu există album al curbelor pentru linia 818 și 817 fir I (figura nr.6).

După căderea roții vagonului, trenul a mai parcurs 5m și în punctul +10 a fost identificată urma de escaladare a flancului activ al ciupercii șinei, de pe firul exterior al curbei de către roata din dreapta sens de mers a osiei deraiate.

Trenul a circulat în aceste condiții aproximativ un metru până în punctul +12, după care roata din dreapta sens de mers a căzut în exteriorul căii pe capetele traverselor.

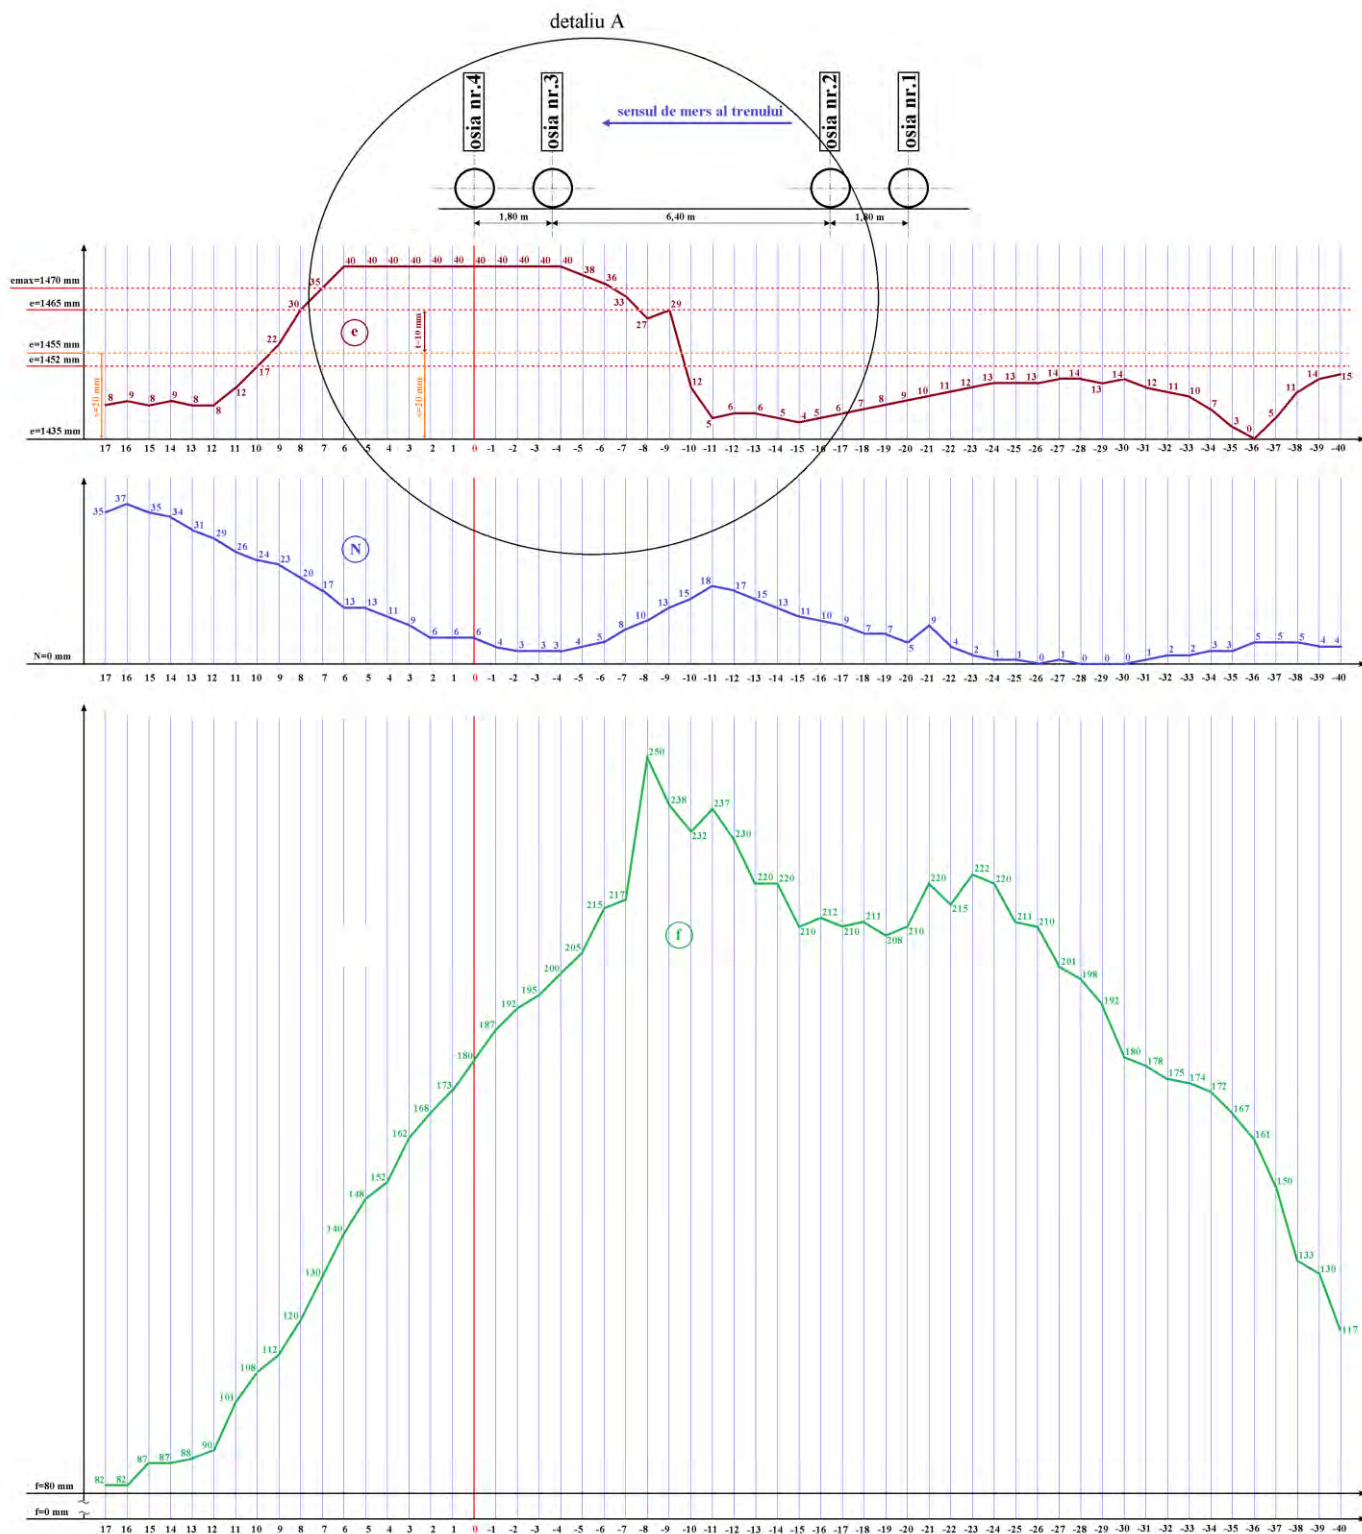
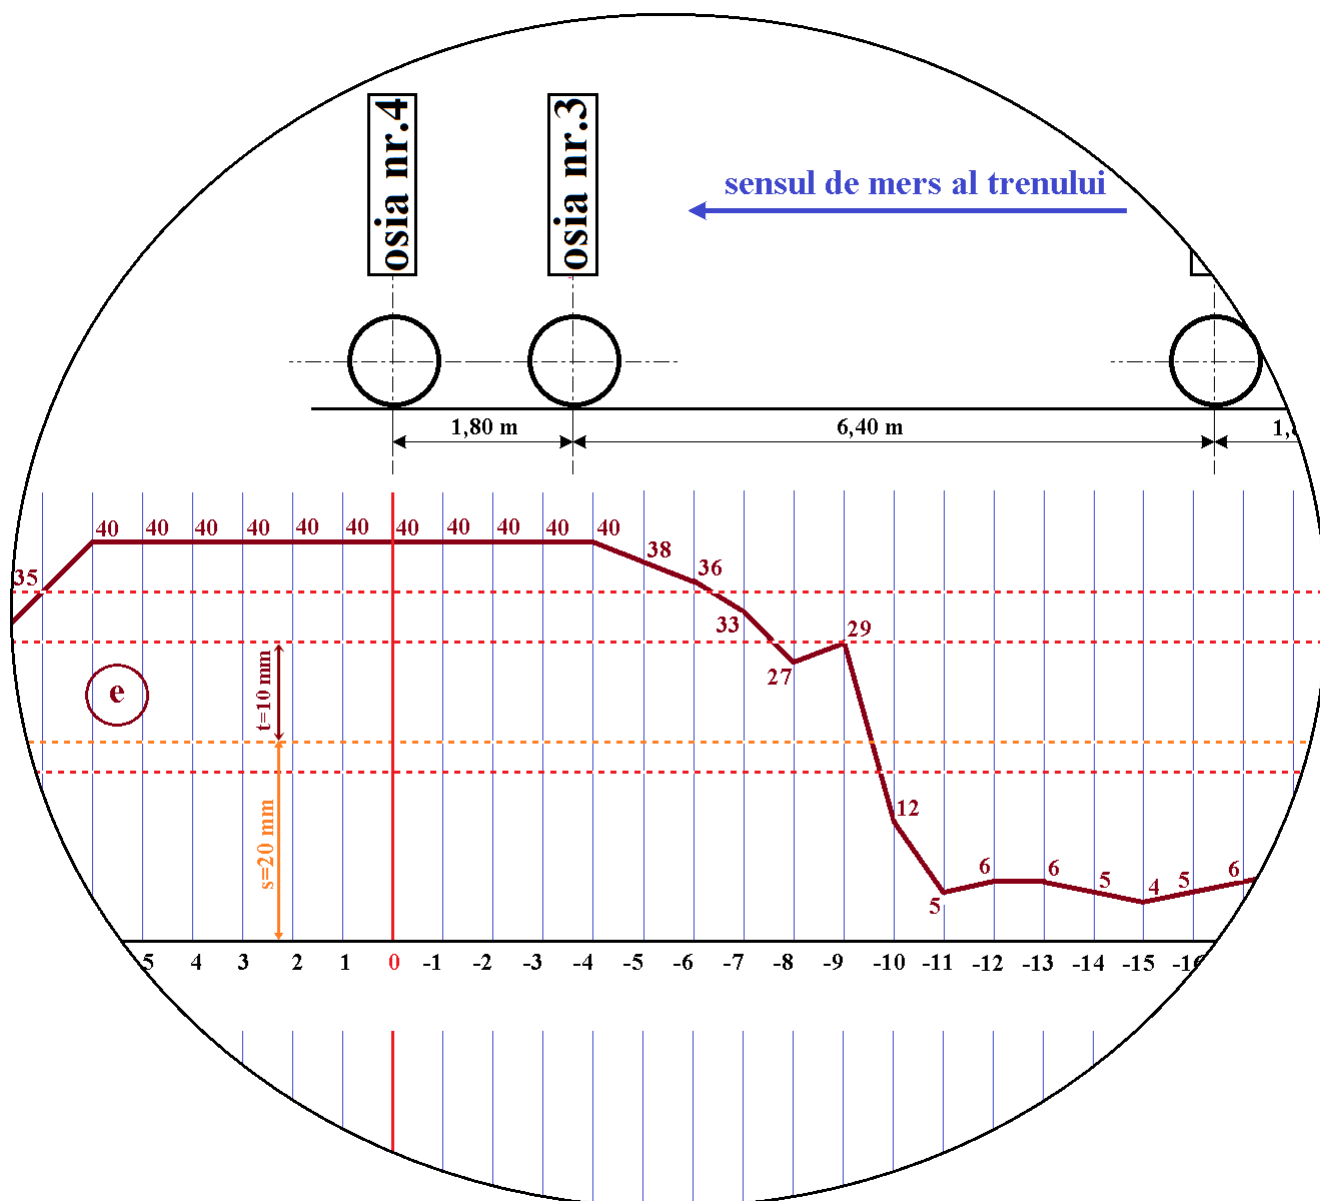
Diagrame de ecartament, nivel și săgeată

Măsurătorile efectuate la momentul producerii accidentului au fost transpuse în diagrame ale ecartamentului, nivelului și săgeților și a fost observat faptul că sunt defecte majore ale traseului căii.

În conformitate cu Instrucția 314/1989 „Instrucția de norme și toleranțe pentru construcția și întreținerea căii-linii cu ecartament normal” capitolul 1, art.1, punctul 13 – ecartamentul căii nu trebuie să fie în nici un caz mai mare de 1470 mm, a fost constatată depășirea acestuia la pichetele -1, -2, -3, -4, +1, +2, +3, +4, +5.

Diagrama săgeților măsurate pe zona de linie a accidentului îmbracă alura unei curbe cu o rază de aproximativ 230 m.

Măsurătorile efectuate la ecartament și transpunerea lor în diagramă ne arată că variația acestuia nu urmărește diagrama săgeților, zona trapezoidală a variației ecartamentului, unde toleranțele sunt depășite și unde s-a produs deraierea sunt situate în zona curbei circulare cu caracteristicile menționate mai sus după care linia se îngustează.

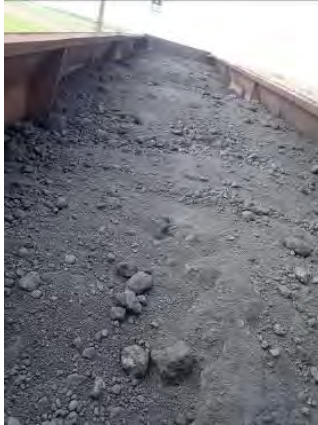
Fig. nr.7 – Modul de încărcare a vagonului

- vagoanele erau încărcate cu cocs;
- încărcătura era repartizată instrucțional pe suprafața vagonului – figura nr.7;
- la data de 02.05.2019 a fost efectuată verificarea prin cântărire a vagonului deraiat nr. 33536651544-3, masa brută a acestuia fiind de 70.950 kg;
- conform arătării vagonului, masa brută a vagonului nr. 33536651544-3 a fost de 75 tone și conform scrisorii de trăsură a fost de 68.300 kg.

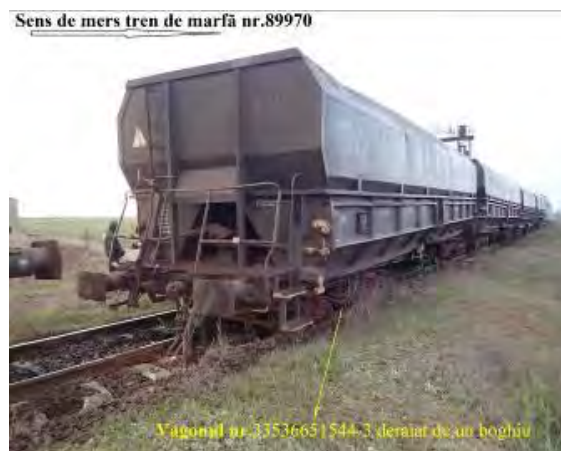
- osiile cu roțile $\frac{1}{2}$ și $\frac{3}{4}$ deraiate –fig. nr.8;

Fig. nr.8 - vagonul nr. 33536651544-3 : osiile cu roțile $\frac{1}{2}$ și $\frac{3}{4}$ deraiate

- osia R1 – R2 nr.3812355 lovituri pe buza roților;
- osia R3 – R4 nr.16318 lovituri pe buza roților;
