## RAPORT DE INVESTIGARE

al accidentului produs la data de 29.06.2019,  
pe raza de activitatea Sucursalei Regionale de Căi Ferate București,  
în stația CFR București Triaaj  
prin deraierea locomotivei ED-062 ce remorca trenul de marfă nr.83216-1

*Raport de Investigare  
26 iunie 2020*

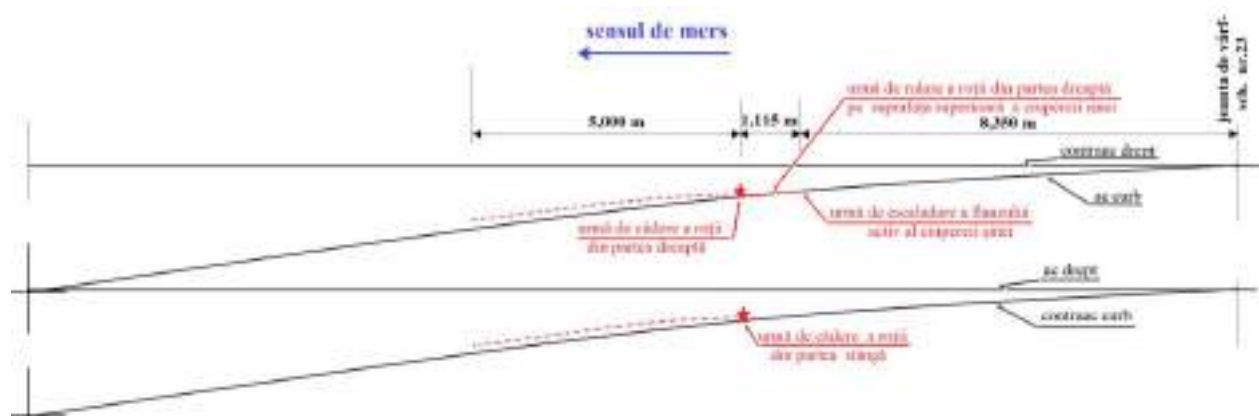
*Fig. nr.2 – Schița cu urmele deraierii*

Prima urmă de deraiere a fost identificată la o distanță de 8,35 m de prima joantă a schimbătorului de cale nr.23 (distanță măsurată de la prima joantă în sensul de mers al trenului), în zona macazului propriu-zis. Deraierea s-a produs prin escaladarea acului curb de către roata din partea dreaptă a primei osii (osia nr.6) de la locomotivă.

Locomotiva a rulat cu buza roții din partea dreaptă a primei osii, în sensul de mers al trenului, pe fața superioară a ciupercii șinei aproximativ 1,115 m, după care a căzut între acul curb și contraacul drept, concomitent cu căderea roții din partea stângă a aceleiași osii între firele căii.

Trenul de marfă nr.83216-1a circulat având deraiată prima osie de la locomotivă pe o distanță de aproximativ 5 m.

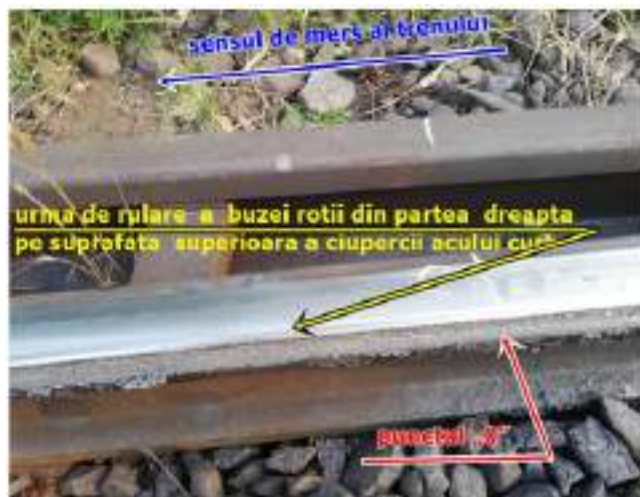
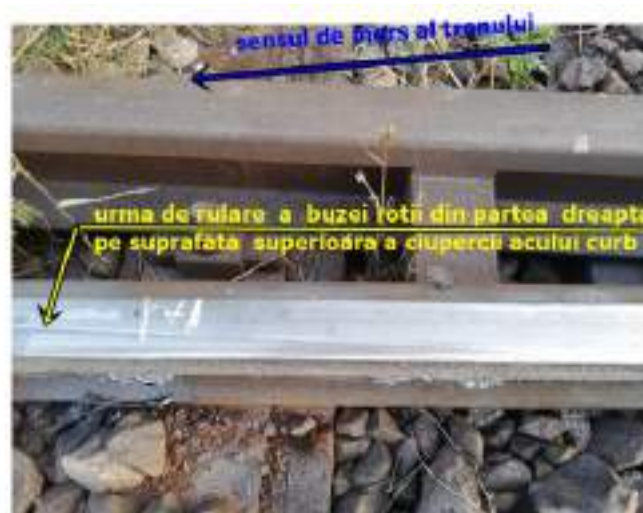
Prima urmă de deraiere a fost identificată pe flancul activ al ciupercii acului curb, la o distanță de 8.350 mm de joanta de vârf a schimbătorului și reprezintă o urmă de escaladare a roții din partea dreaptă a primei osii în sensul de mers (osia nr. 6), notată punctul „0”. Din acest punct se observă o urmă de rulare a buzei roții pe suprafața de rulare a ciupercii acului curb pe o distanță de 1115 mm.

*Foto nr.4 - urmele de deraiere pe acul curb al schimbătorului de cale nr.23*

După parcurgerea acestei distanțe, roata din partea dreaptă a căzut între acul curb și contraacul drept. Concomitent cu căderea acestei roți a căzut și roata corespondentă din partea stângă, între contraacul curb și acul drept al schimbătorului de cale nr.23.

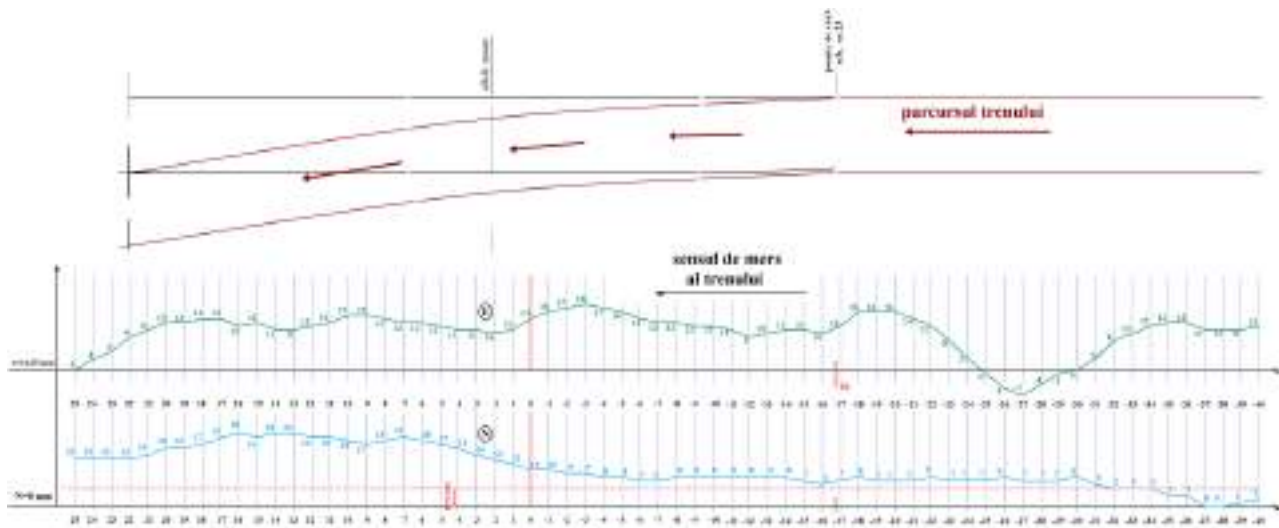
Fig. nr.5 – Diagramele de ecartament și nivel transversal

Din analizarea valorilor măsurătorilor efectuate imediat după producerea accidentului, s-au constatat următoarele:

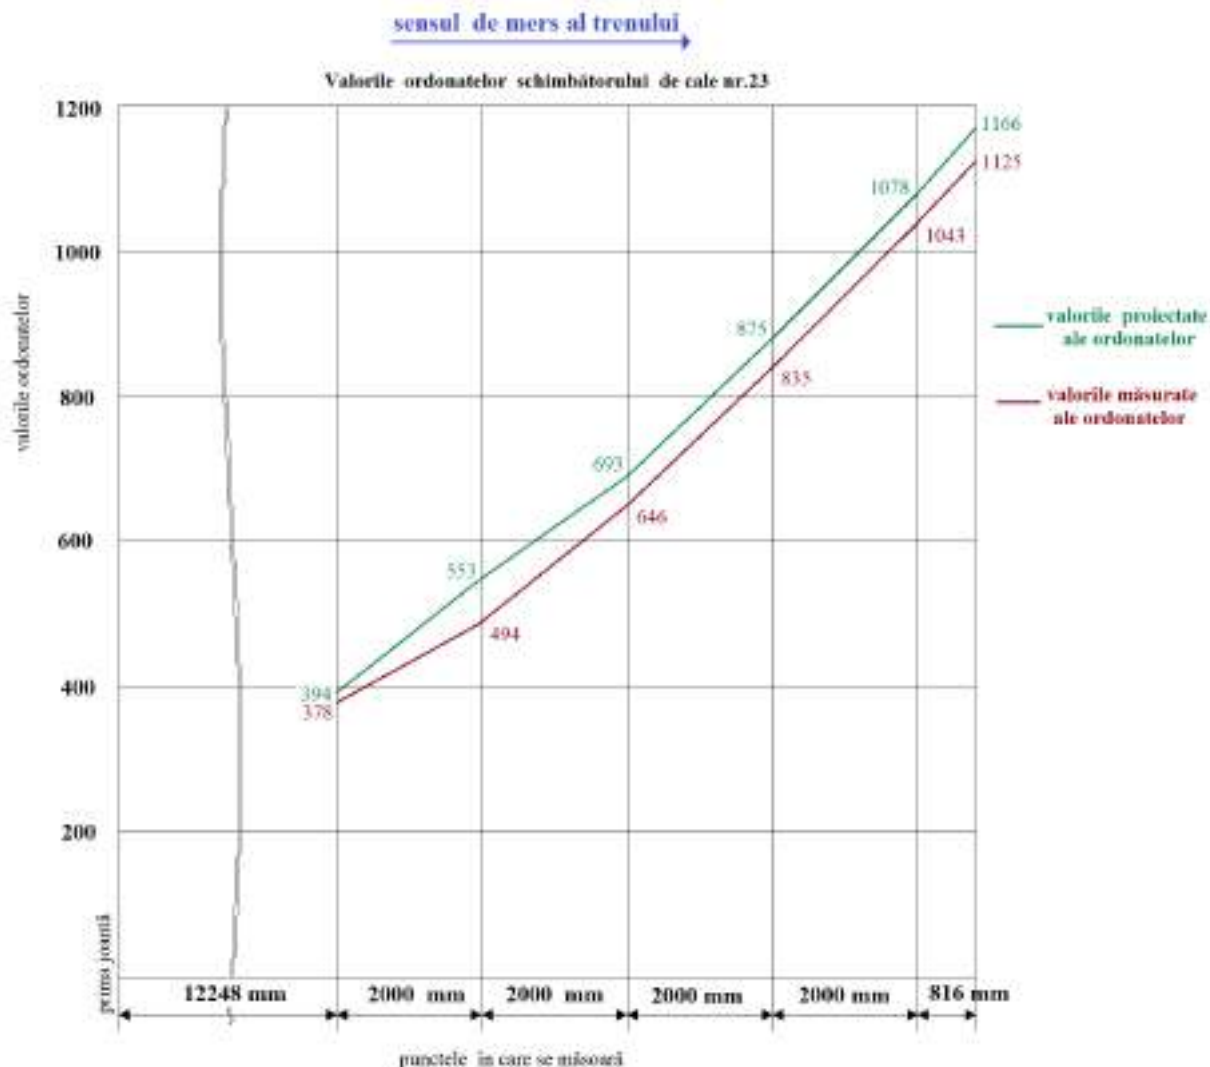
Fig. nr.6 – Ordonatele schimbătorului de cale nr.23

- verificarea ordonatelor schimbătorului nr.23 a fost efectuată în punctele stabilite de proiectantul schimbătorului de cale;
- verificările efectuate au indicat că valorile ordonatelor măsurate erau mai mici decât cele ale ordonatelor proiectate cu valori cuprinse între 9 mm și 47 mm.
