RAPORT DE INVESTIGARE

al accidentului feroviar produs la data de 13.05.2019,
pe raza de activitate a Sucursalei Regionale CF Bucuresti, în stația CFR Chitila,
în circulația trenului de marfă nr.80964, prin deraierea celui de-al 14-lea vagon, de al doilea boghiu,
în sensul de mers al trenului.

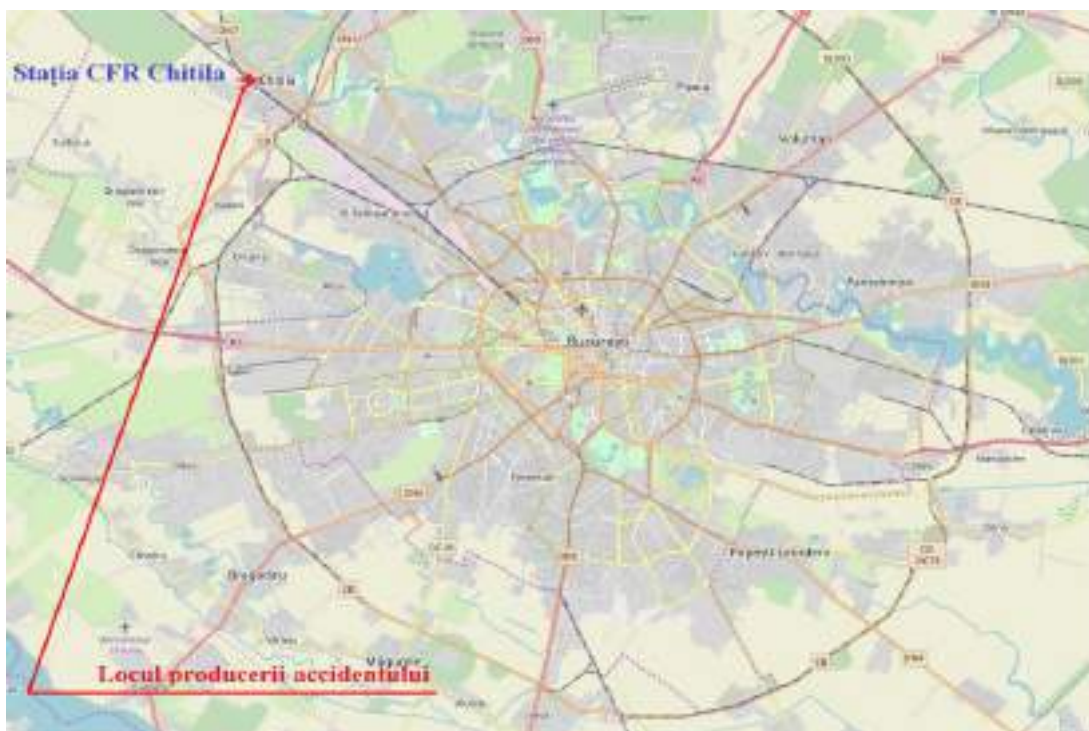
Figura nr.1 – Locul producerii accidentului

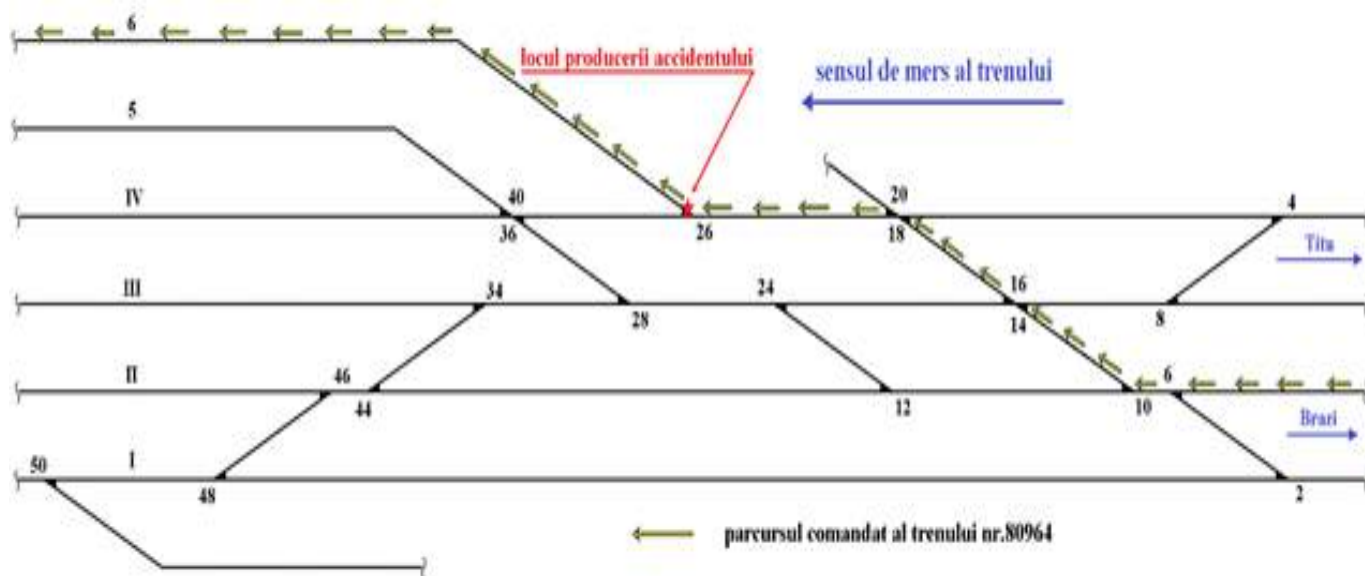
Figura nr.2 Schița cu parcursul de intrare în stația Chitila al trenului implicat

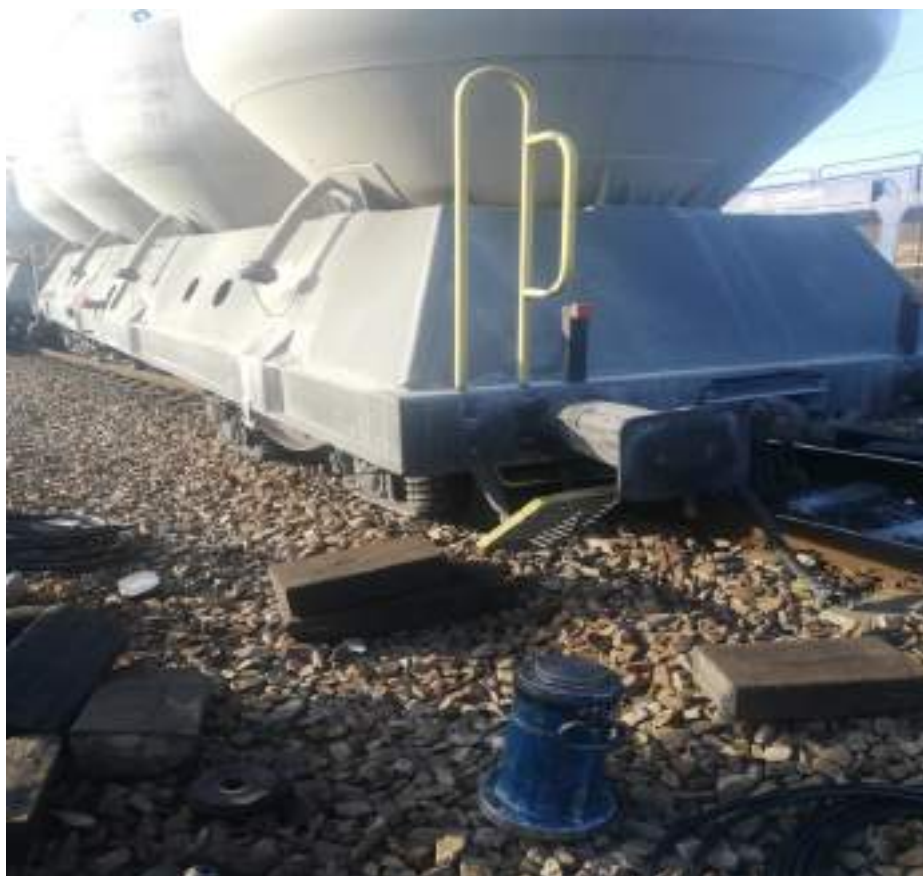
Vagonul nr.84539305630-2 a circulat în stare deraiată o distanță de aproximativ 450 metri.

Fotografia nr.1 – vagonul deraiat pe linia 6 din stația CFR Chitila

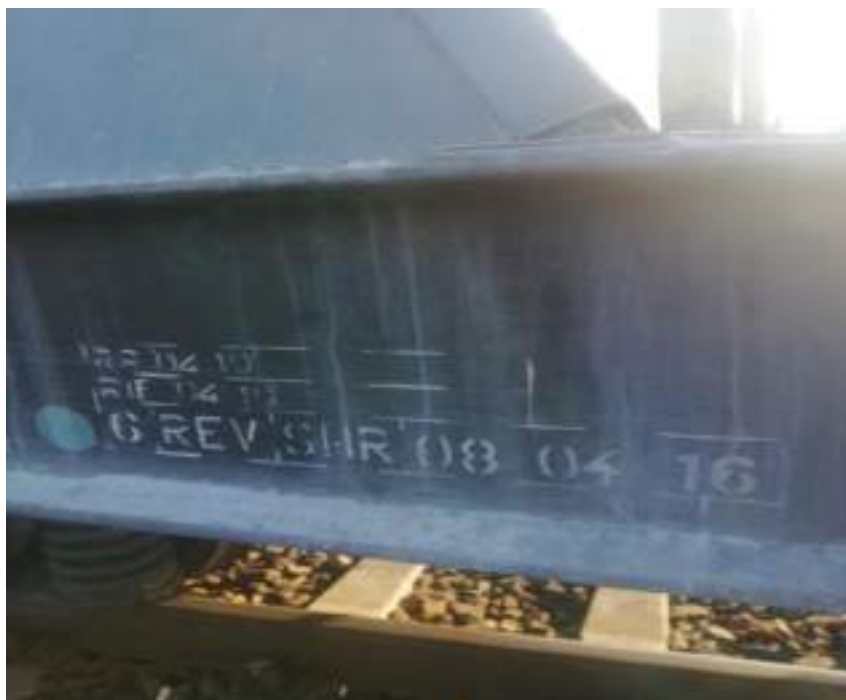
- menținerea în exploatare a vagonului nr.84539305630-2, deși acesta avea termenul de efectuare a reviziilor intermediare (RRu și RIF) depășit începând cu data de 08.04.2019.
- inexistența marcajelor cu vopsea situate la 90° unul față de altul pe bandajul roții nr.6, fapt ce a îngreunat detectarea rotirii acestuia pe obada roții cu ocazia efectuării reviziilor tehnice și a probelor frânelor;

Fotografia nr. 2 – Cartușul de mentenanța al vagonului nr.84539305630-2 cu reviziile intermediare (RRu și RIF) ce aveau termenul de valabilitate depășit

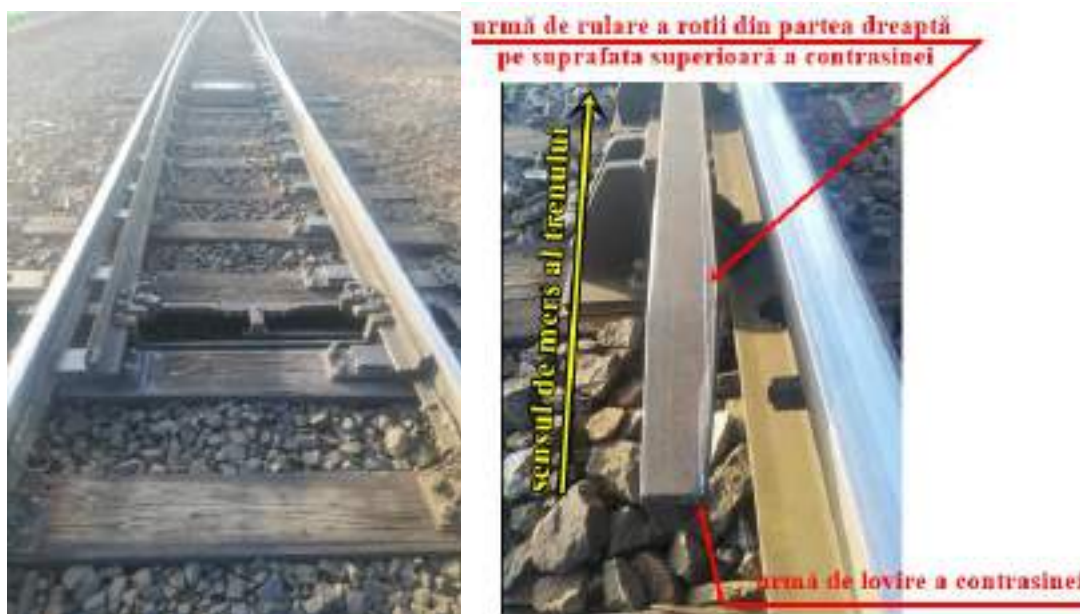
Fotografia nr. 3 -urmele lăsate pe schimbătorul de cale nr.26 de roțile deraiate

Prima urmă de rulare anormală a roților a fost o urmă de lovire a capătului contrașinei (notat ca fiind punctul „0”) și escaladare a acesteia de către roata din partea dreapta a primei osii a celui de-al doilea boghiu (în sensul de mers) al vagonului nr.84539305630-2 (al 14-lea vagon din compunerea trenului).

Această roată a rulat cu buza bandajului pe suprafața superioară a contrașinei o distanță de 4150mm, după care a căzut între firele căii. Urma de părăsire a suprafeței superioare a contrașinei de către roata din partea dreaptă a fost notată cu „C”.

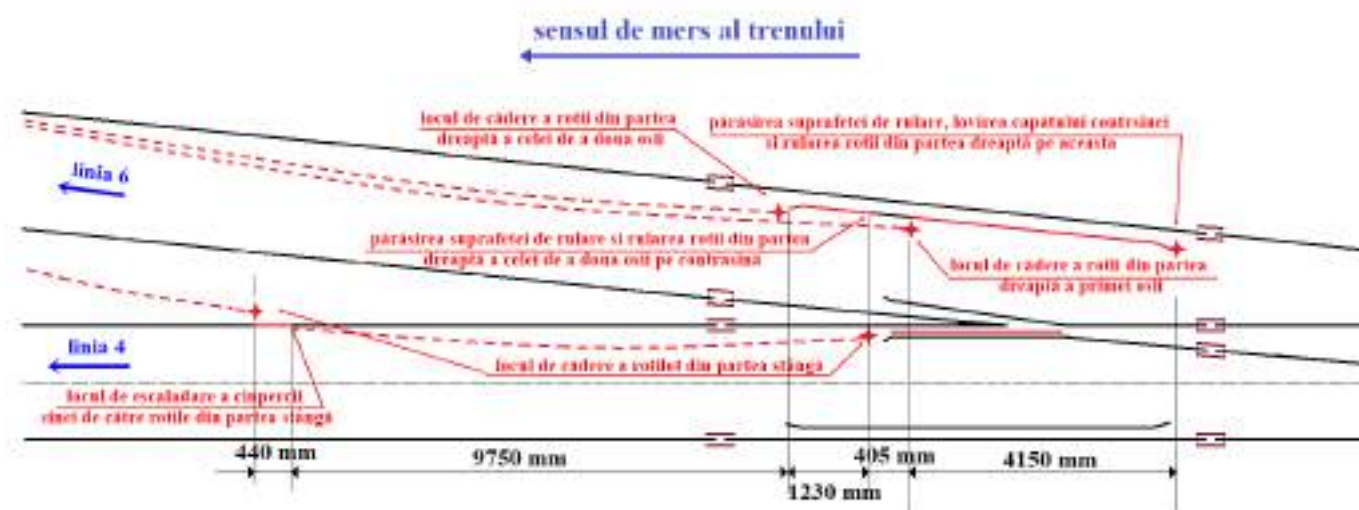
Figura nr.3 - schița cu urmele de deraiere constatate pe schimbătorul de cale nr.26

La distanța de 405 mm după punctul „C”, a fost observată o altă urmă de escaladare a contrașinei de către roata din partea dreaptă a celei de a doua osii a aceluiasi boghiu. Această roată a rulat cu buza bandajului pe suprafața superioară a contrașinei o distanță de 1230 mm, după care a căzut între firele căii.

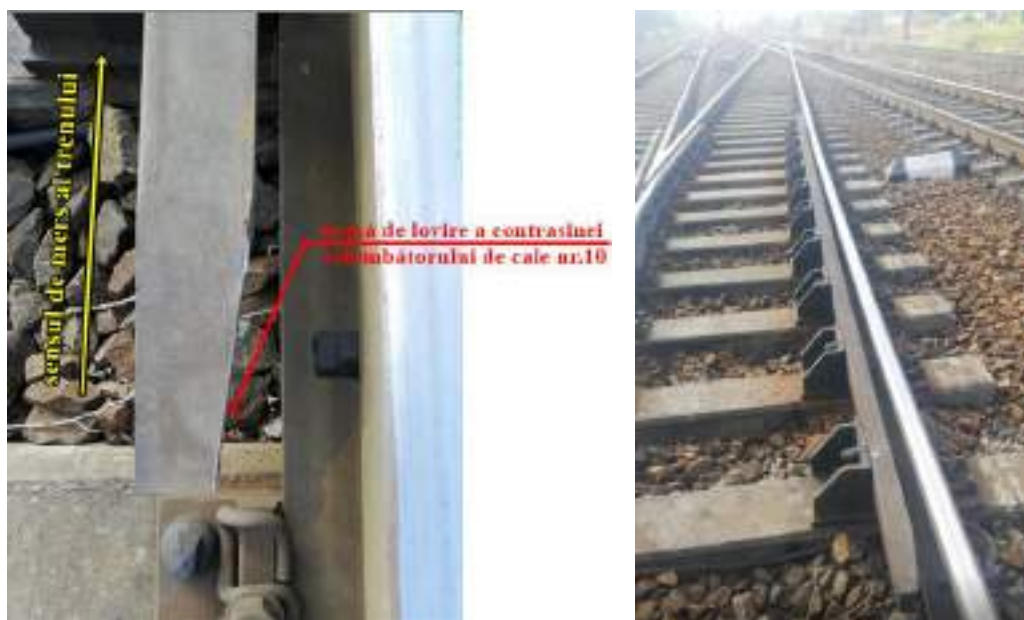
În urma avizării efectuate de către revizorul de cale, care efectua revizia tehnică a căii, comisia s-a deplasat la schimbătorul de cale nr.10 și a constatat urme de lovire a capătului contrașinei de pe poziția „abatere”, fără a fi gasite urme de deraiere.

Fotografia nr.4 -urmele lăsate pe schimbătorul de cale nr.10 de roțile deraiate

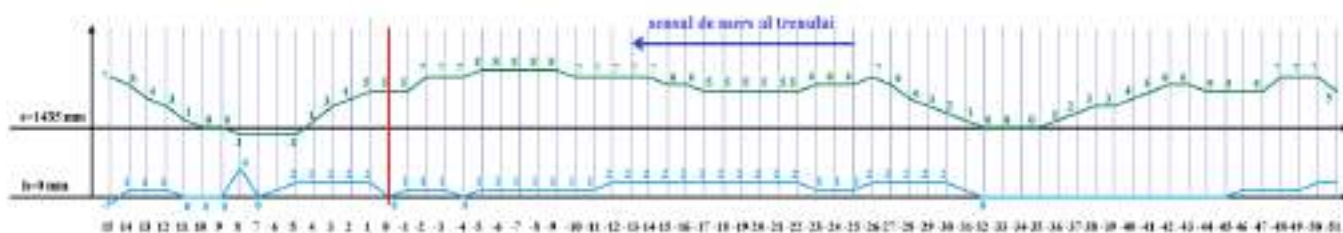
Valorile ecartamentului și ale nivelului transversal măsurate pe schimbătorul de cale nr.10, pe zona neafectată de deraiere, se încadrează în toleranțele prevăzute de *Instrucția de norme și toleranțe pentru construcția și întreținerea căii-linii cu ecartament normal, nr.314/1989*, pentru viteza de circulație de 30 km/h.

Figura nr.4 - diagrama cu valorile ecartamentului și nivelului transversal măsurate pe schimbătorul nr.10

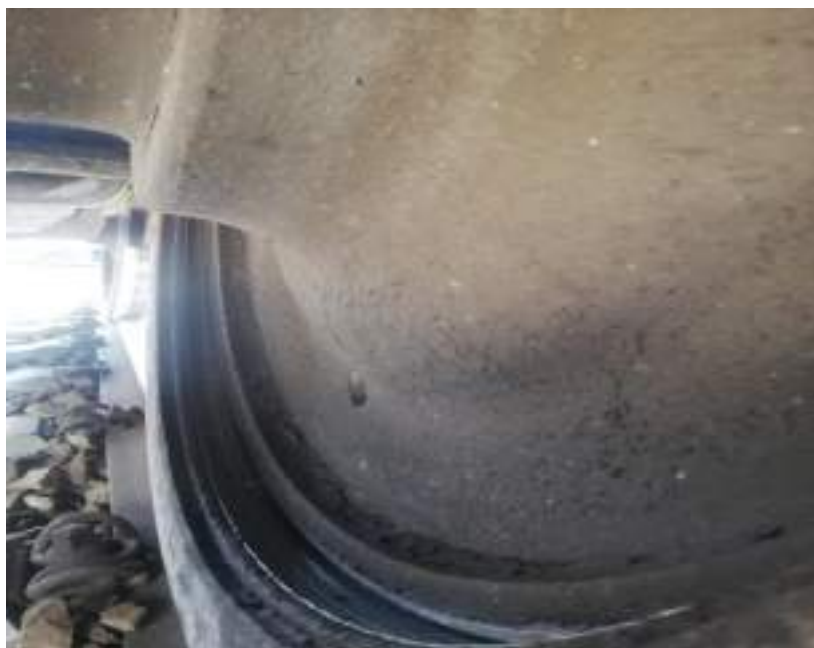
Cauza directă a producerii accidentului feroviar o constituie slăbirea bandajului roții nr.6, urmată de rotirea și de deplasarea transversală a acestuia pe obada roții, fapt ce a condus la modificarea accidentală a distanței dintre fețele interioare ale bandajelor roților (ecartamentul) osiei montate corespunzătoare roților 5÷6 de la vagonul nr.84539305630-2 și deraierea acesteia.

- etrierul de siguranță de la roata nr.6 era rupt, iar secțiunea de rupere avea un aspect de ruptură nouă 100%;
- sabotul de frână, primul în sens de mers, la roata nr.6 era lipsă, fiind găsit la aproximativ 50 m de la locul deraierii;

- placuța din oțel manganos aferentă cutiei de osie de la roata nr.6 era desprinsă din sudură și căzută pe corpul cutiei;
- placuța din oțel manganos aferentă cutiei de osie de la roata nr.5 era desprinsă din sudură;

Fotografia nr.4 - roata nr.6 de la vagonul nr. 84539305630-2 la locul deraierii

1. Autoritatea de Siguranță Feroviară Română – ASFR se va asigura că TEHNOTRANS FERROVIAR SRL, în calitate sa de entitate responsabilă cu întreținerea, poate garanta, în cadrul sistemului de management al întreținerii instituit, gestionarea retragerii din exploatare a vagoanelor de marfă în vederea întreținerii sau în cazurile în care au fost identificate defecțiuni.
2. Autoritatea de Siguranță Feroviară Română – ASFR se va asigura că TEHNOTRANS FERROVIAR SRL, în calitate sa de operator de transport feroviar de marfă, în cadrul sistemului de management al siguranței, își va evalua riscurile generate de neretragerea din exploatare a vagoanelor de marfă în vederea întreținerii.

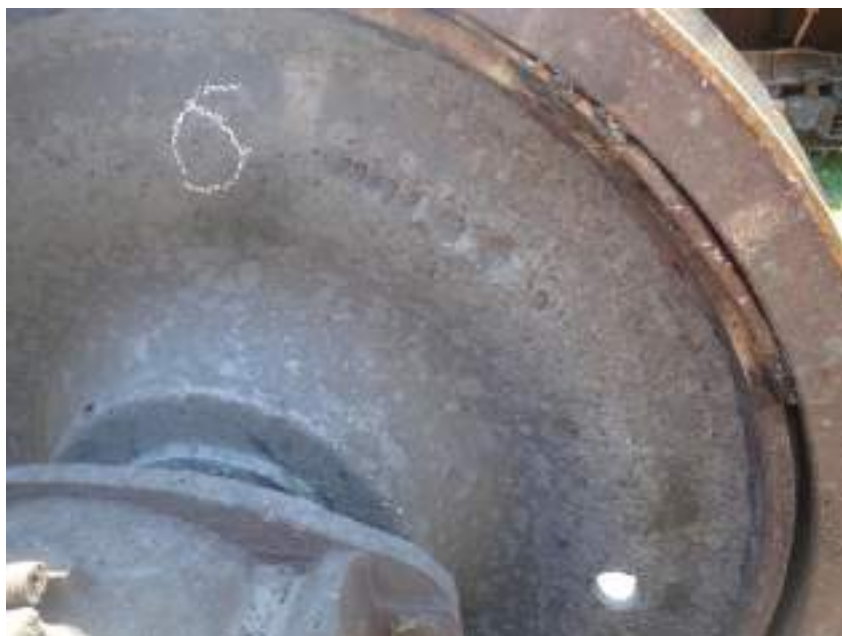
- inel de fixare al bandajului (Borg), lipsă;
 - nu au putut fi identificate cele două repere punctiforme care trebuiau poansonate, unul pe suprafața laterală exterioară a obezii roții și celălalt reper pe suprafața exterioară a bandajului;

- pe bandajul roții nu au putut fi identificate niciun fel de inscripții;
 - pe obada roții erau următoarele inscripții: 29417 urmate de 9 cifre ilizibile;

Fotografia nr.5 - inscripții ilizibile pe obada roții nr.6
