## RAPORT DE INVESTIGARE

privind accidentul feroviar produs la data de **29.03.2019**, pe raza de activitate a Sucursalei Regionale de Căi Ferate Brașov în stația CFR Dârste, prin deraierea primului boghiu în sensul de mers al locomotivei electrice nr.91-53-0-477-**268**-3 ce asigura remorcarea trenului de călători nr.12392 aparținând SNTFC „CFR Călători” SA.

*Raport final  
23 martie 2020*

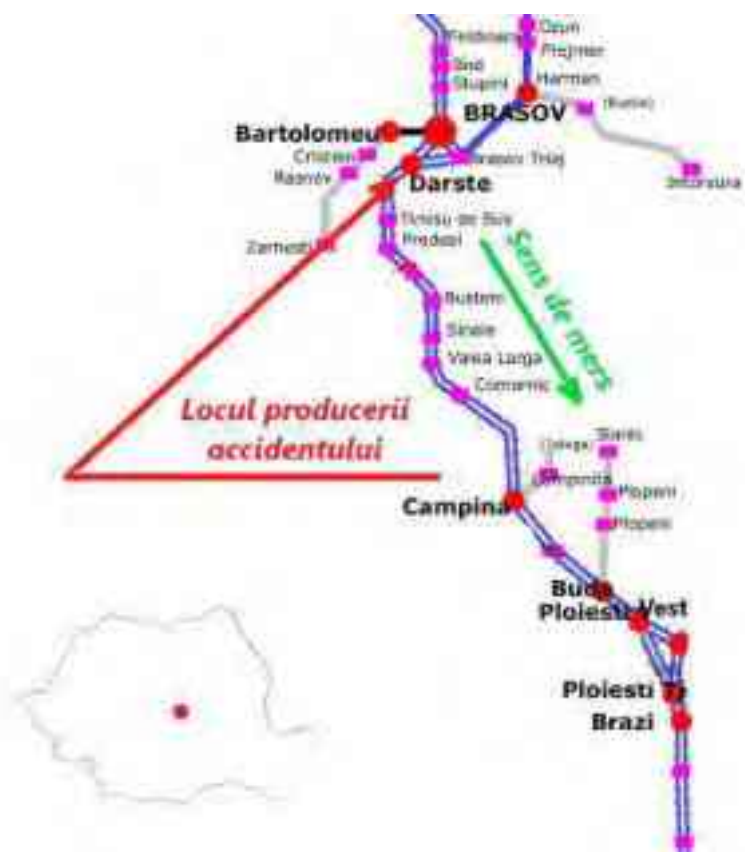
*Foto nr.1 – Locul producerii accidentului*

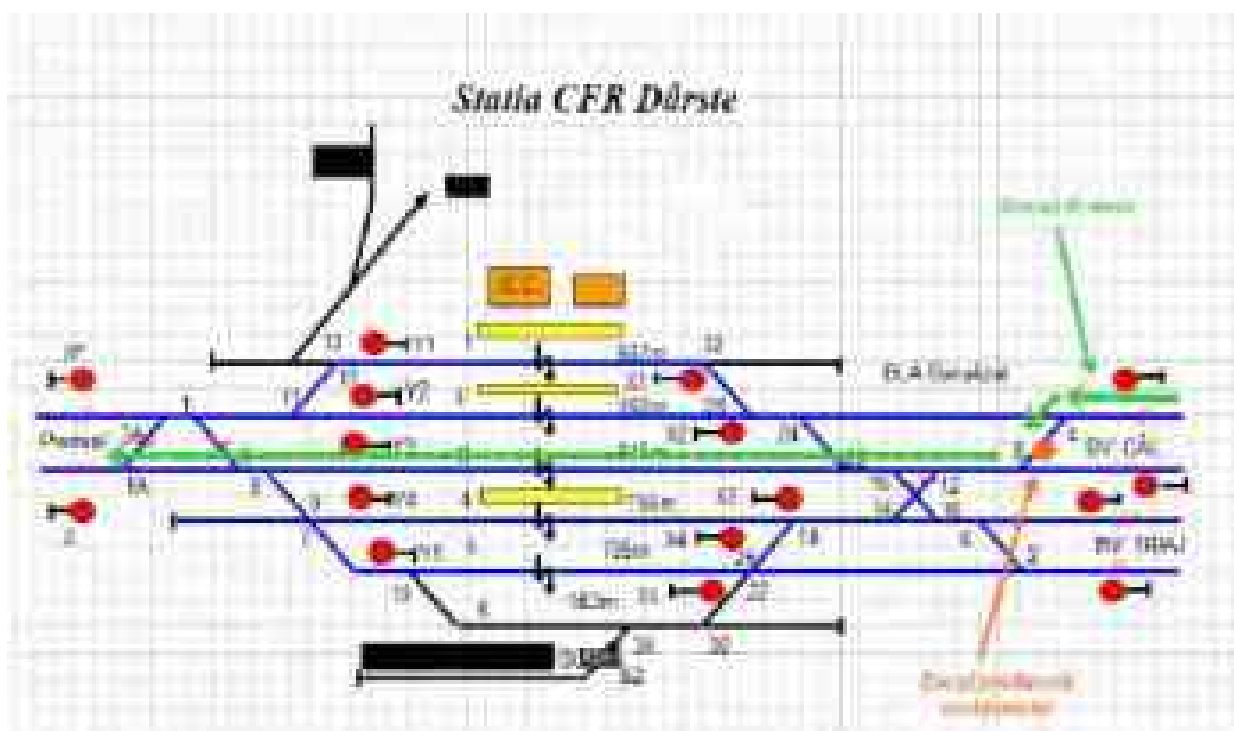
*Figura nr.1*

În timpul circulației peste diagonala 4-8, în jurul orei 05:35, s-a produs deraierea primului boghiu în sensul de mers al locomotivei **EA nr.268**, prin escaladarea de către roata conducătoare (roata din stânga a primei osii în sensul de mers) a flancului interior (flancul activ) al ciupercii șinei, urmată de deraierea celorlalte osii ale boghiului – *figura nr.1*.

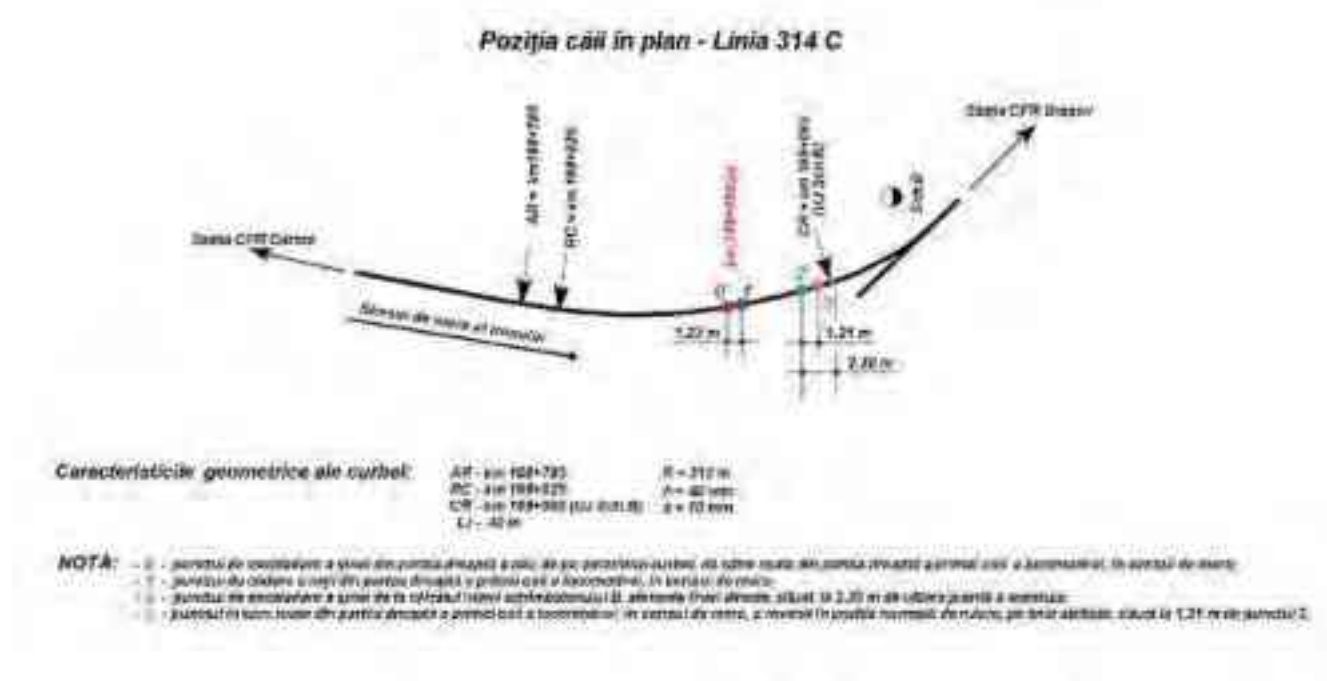
*Figura nr.2 – Traseul căii în zona producerii accidentului feroviar.  
Linia 314 C, Dârste – Brașov, Grupa tranzit*

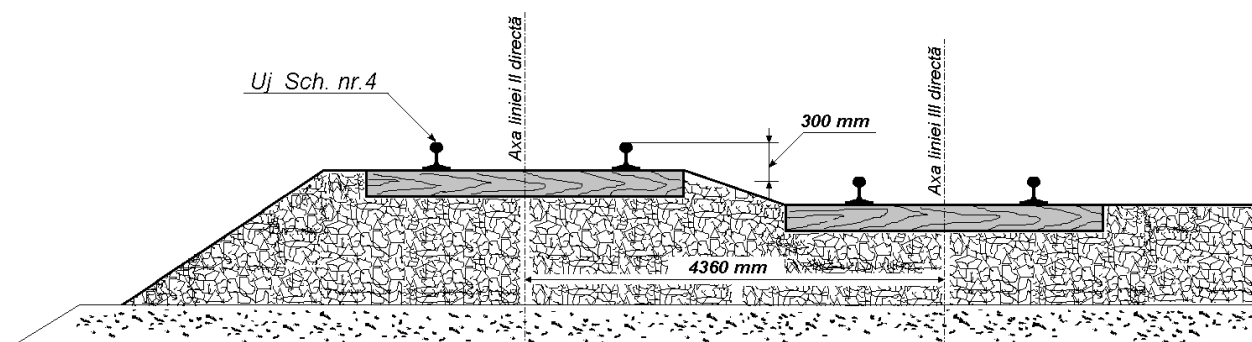
Figura nr.3 - Diferența de nivel în profilul transversal între liniile directe II și III

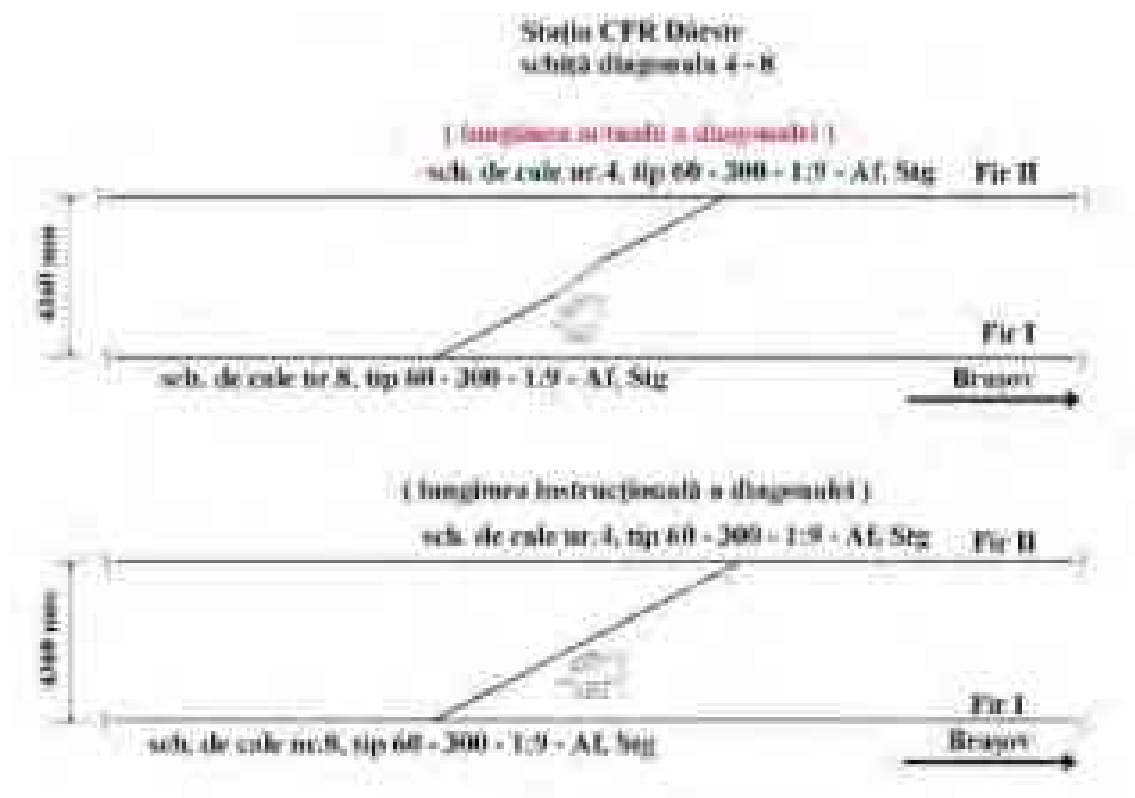
Figura nr.4 - Lungimea diagonalei dintre schimbătoarele de cale nr.4 și nr.8

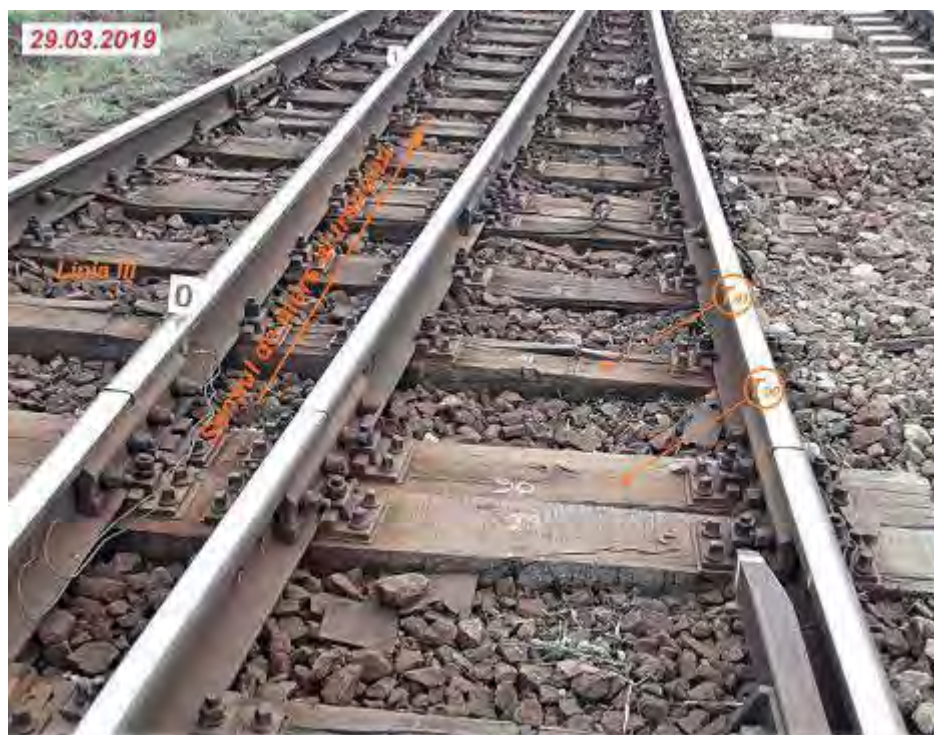
Urma de escaladare a fost marcată pe teren cu pichetul „0” (Foto nr. 2 și 3) și era situată la distanța de aproximativ 0,50 m de rostul joantei dintre inima de încrucișare și șina de legătură de pe firul de șină din exteriorul curbei liniei abătute a schimbătorului de cale nr.8. Urma de cădere a roții din partea stângă a osiei nr.1 în exteriorul curbei liniei abătute a schimbătorului de cale nr.8 a fost marcată pe teren cu pichetul „1” (Foto nr. 2 și 4).

*Foto nr.2 - Picheții 1 și 2*

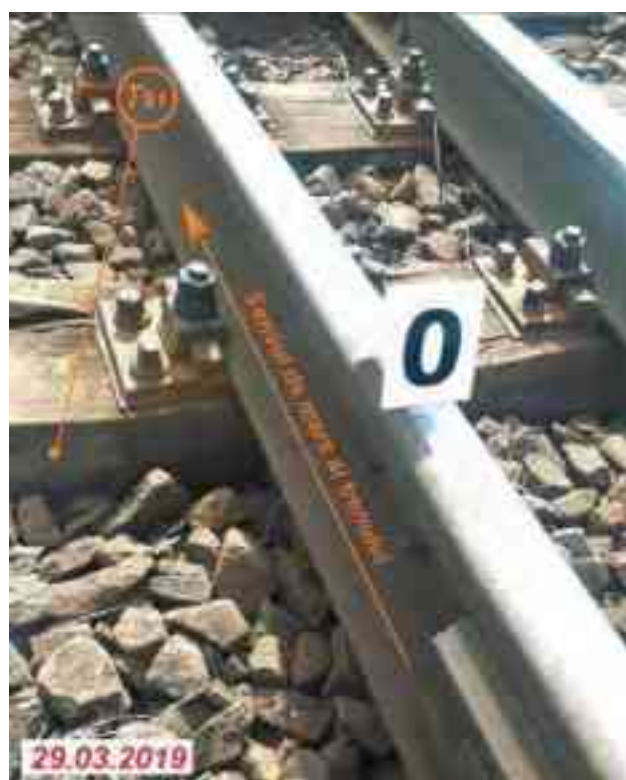
*Foto nr.3 - Pichetul 0, locul în care s-a produs escaladarea șinei*

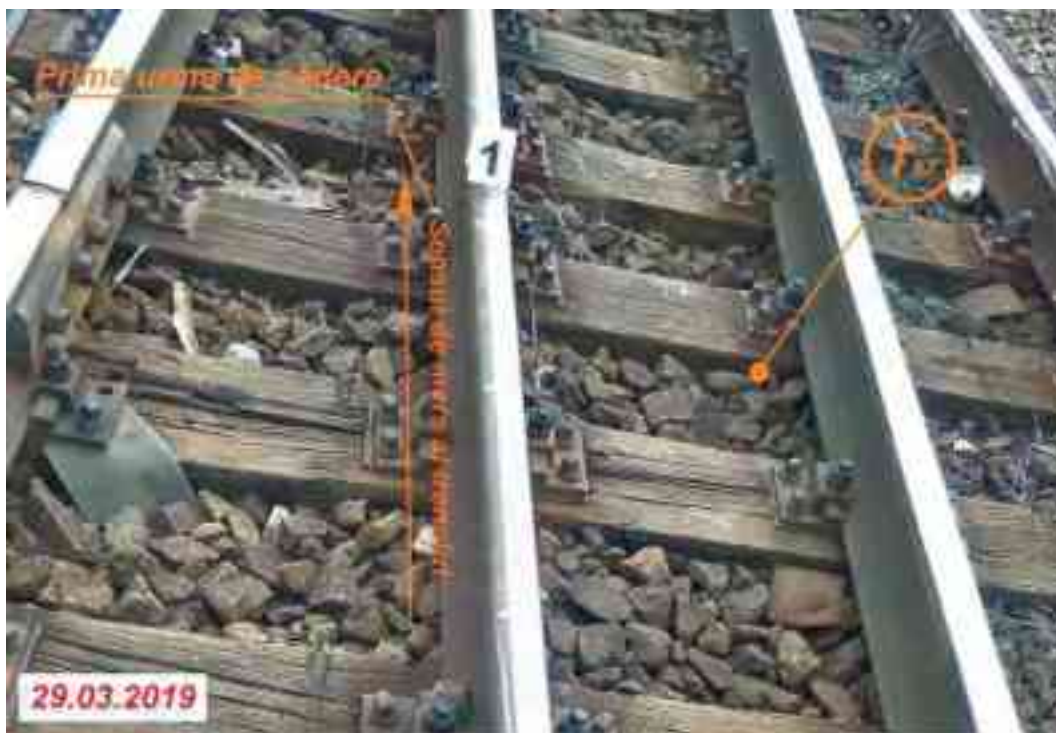
*Foto nr.4 - Pichetul 1, locul în care s-a produs căderea roții de pe șină*

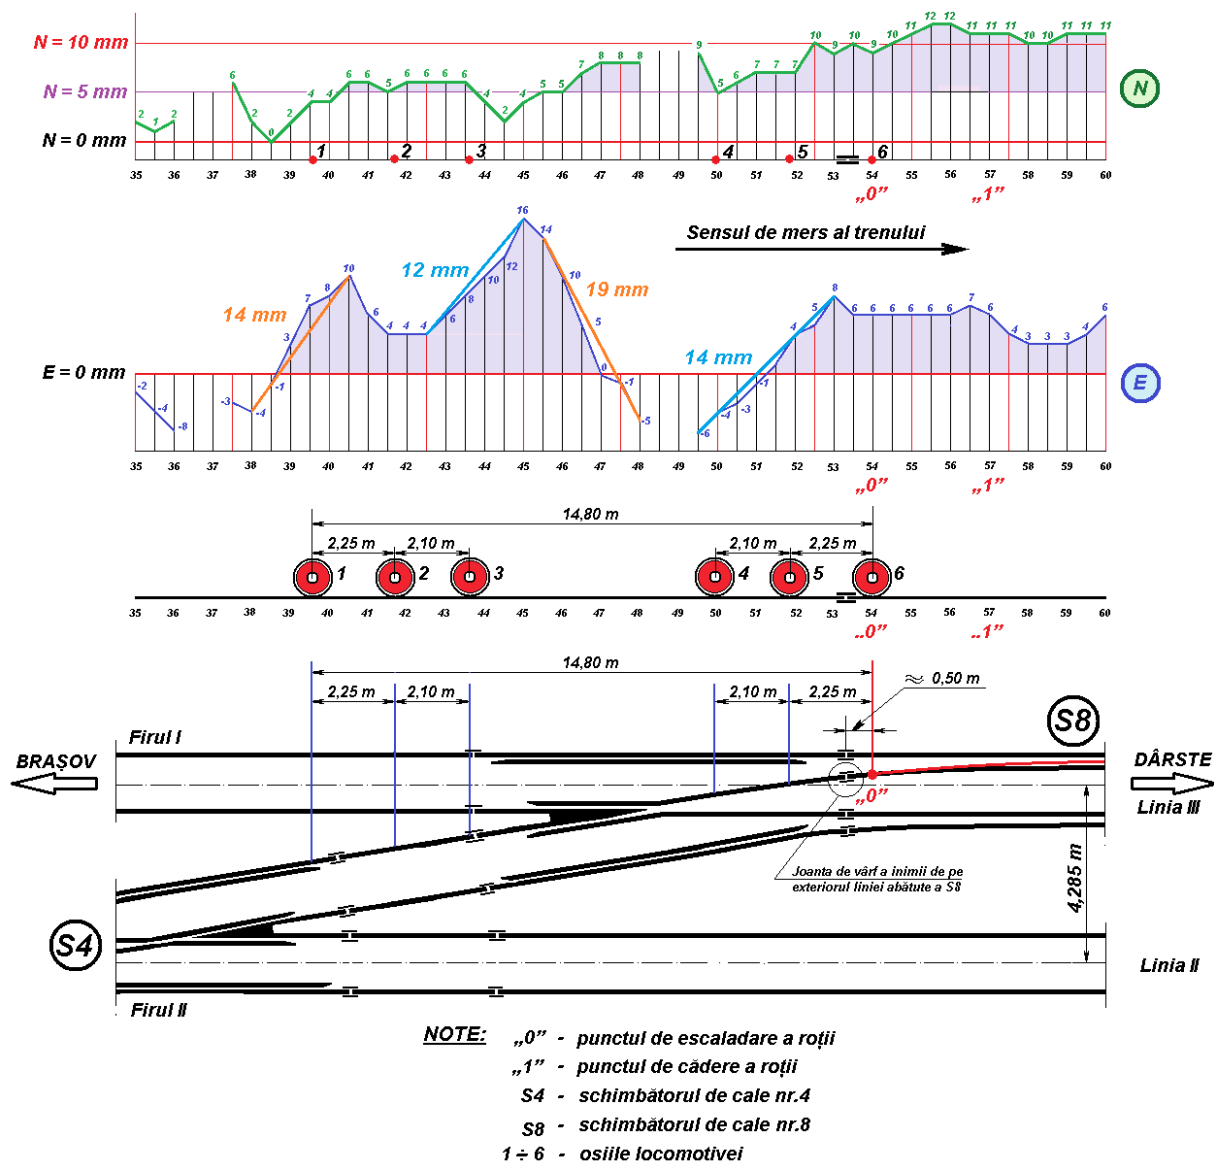
Valorile nivelului transversal se situau în afara limitelor toleranțelor admise de *Art.19.6. din Instrucția de norme și toleranțe pentru construcția și întreținerea căii - linii cu ecartament normal - nr.314/1989.*

Figura nr.5 – Diagramele ecartamentului și nivelului transversal al căii (detaliu)

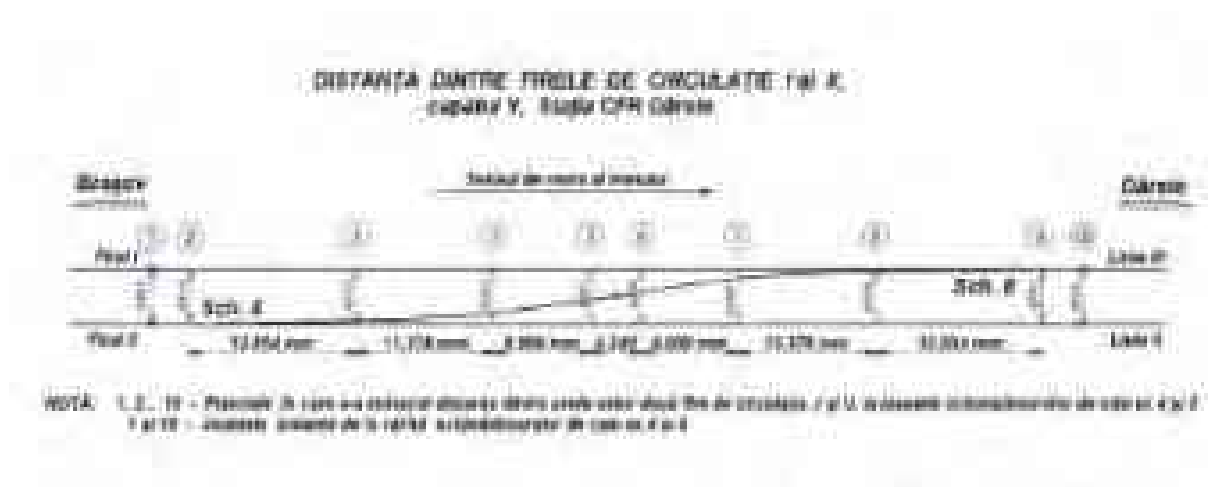
Figura nr.6 – Distanța dintre axele firelor de circulație I și II, capătul Y al Stației CFR Dârste

Nu au fost respectate prevederile Art. 29-(3) din „Regulamentul de Exploatare Tehnică Feroviară - RET - nr.002-2001, referitor la faptul că în stații distanța între axele liniilor vecine, în aliniament, trebuie să fie de cel puțin 4750 mm.

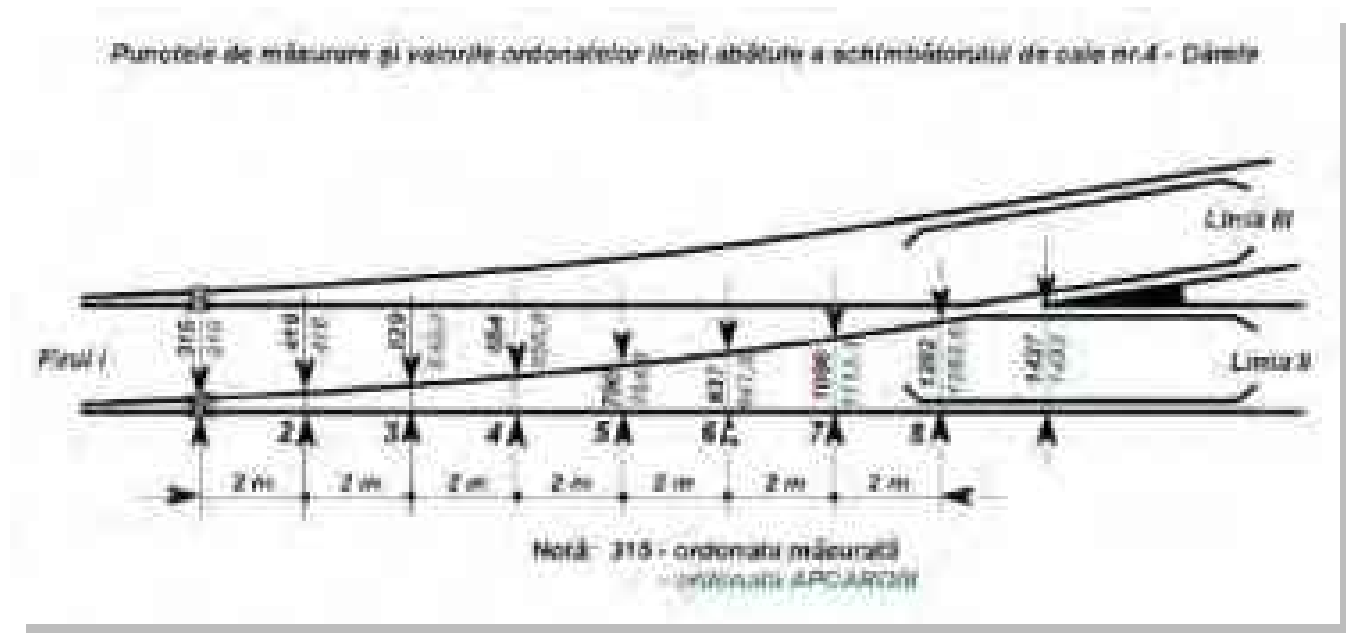
În *tabelul 1* sunt prezentate valorile prescrise ale ordonatelor schimbătorului de cale tip 60, R=300, tg 1:9, valorile ordonatelor liniei abătute a schimbătorului de cale nr.4 măsurate pe teren și diferențele dintre aceste ordonate (*Figura nr.7*).

*Figura nr.7 – Punctele de măsurare și valorile ordonatelor liniei abătute, a schimbătorul de cale nr.4*

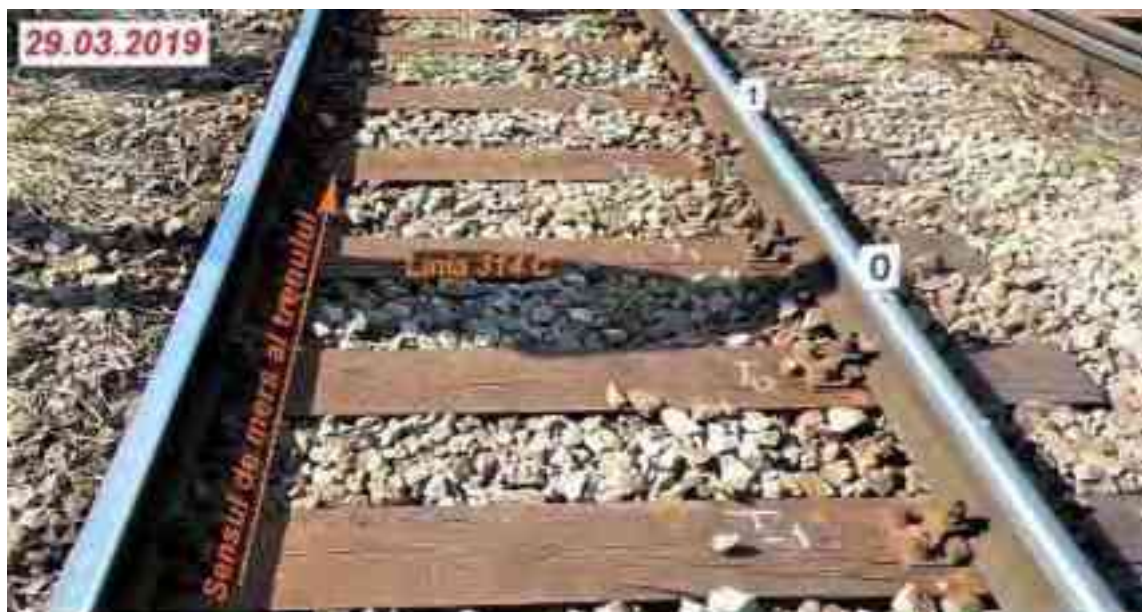
Prima urmă de escaladare s-a constatat pe faţa laterală interioară activă a ciupercii şinei de pe firul de şină din exteriorul curbei, partea dreaptă a căii la km 169+060,44. Urma a fost generată de buza bandajului roţii din partea dreaptă a osiei nr.1, a boghiului nr.1 al locomotivei EA 268, primul în sensul de mers. Urma de escaladare a fost marcată pe teren cu pichetul „0” (Foto nr.5) şi era situată în corpul şinei de pe firul exterior al curbei, la distanţa de aproximativ 11,0 m de rostul joantelor panoului de cale, ultimele parcurse în stare normală de rulare a locomotivei.

Foto nr.5 – Pichetul 0, punctul de escaladare şi pichetul 1, punctul de cădere a roţii

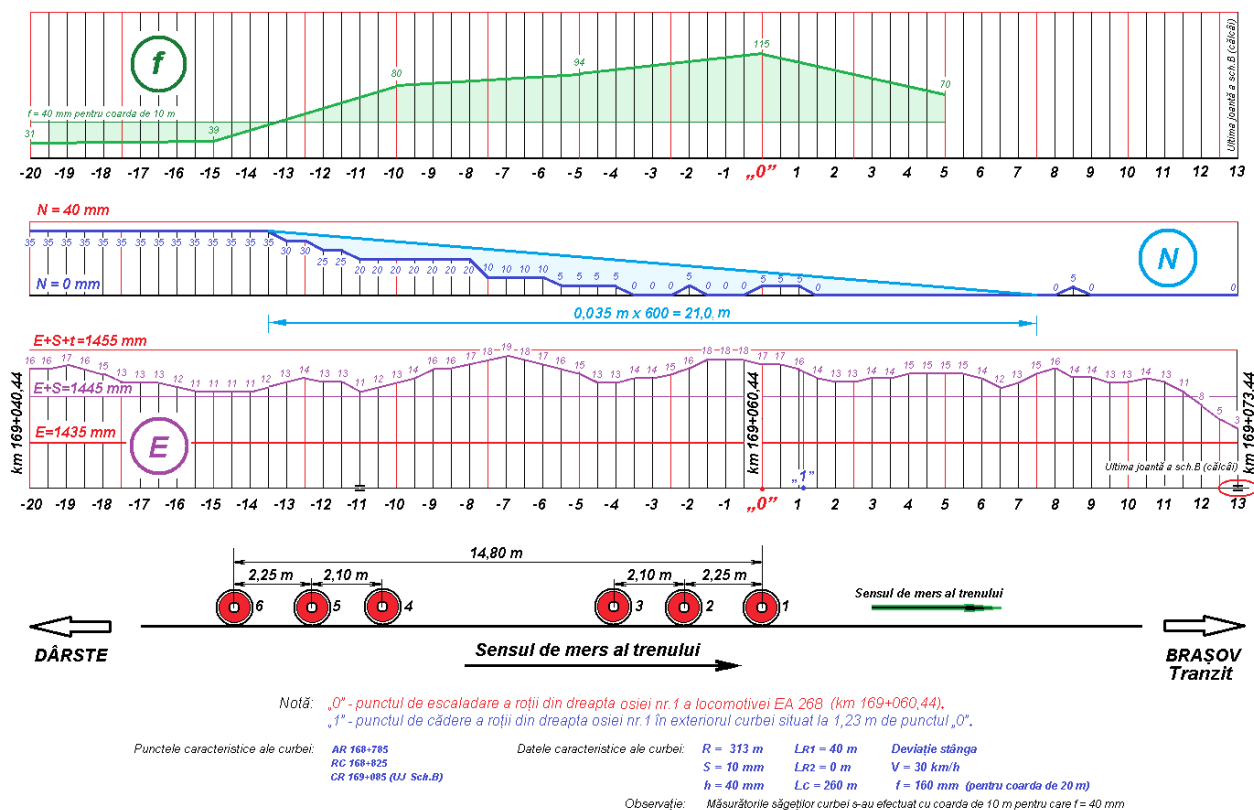
Figura nr.9 – Diagramele ecartamentului, nivelului transversal și a săgeților curbei

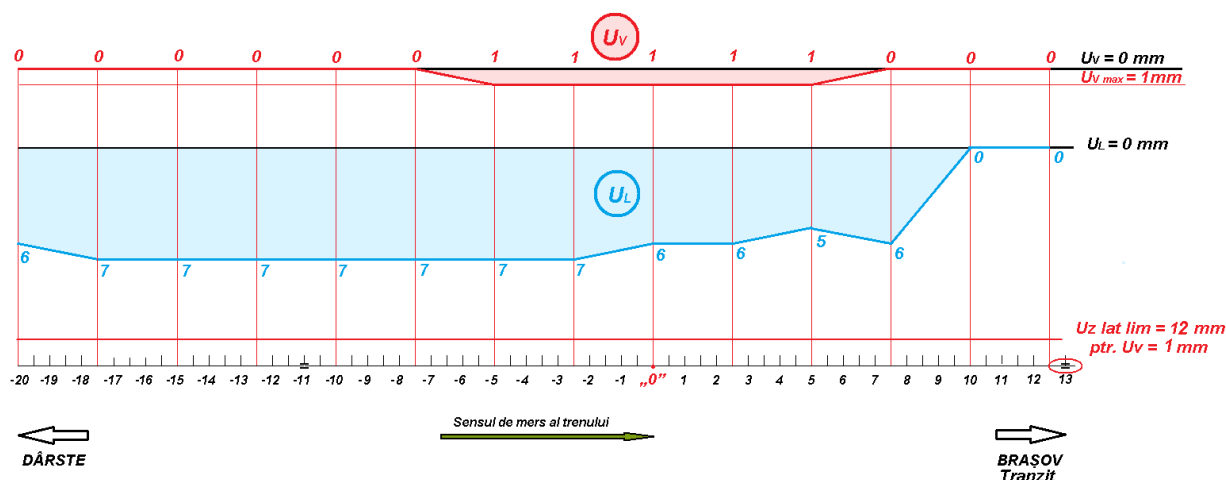
Figura nr.10 – Diagramele uzurilor verticale și laterale ale șinelor de pe firul exterior al curbei

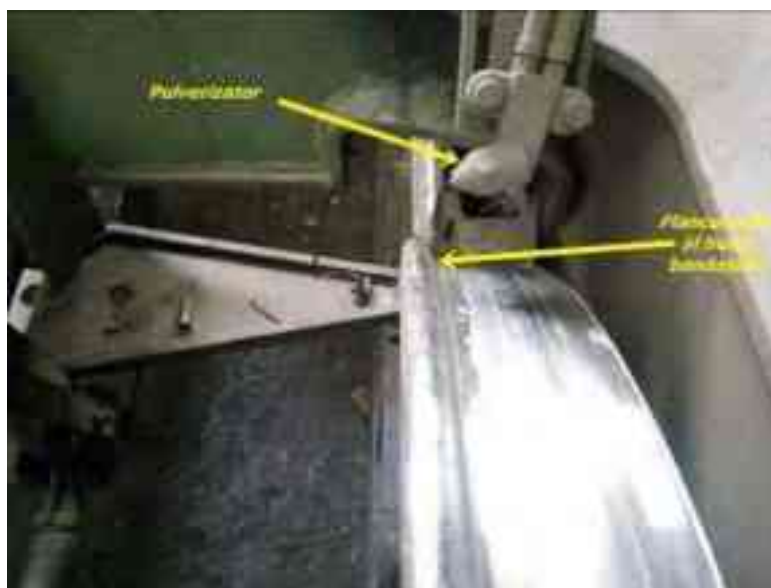
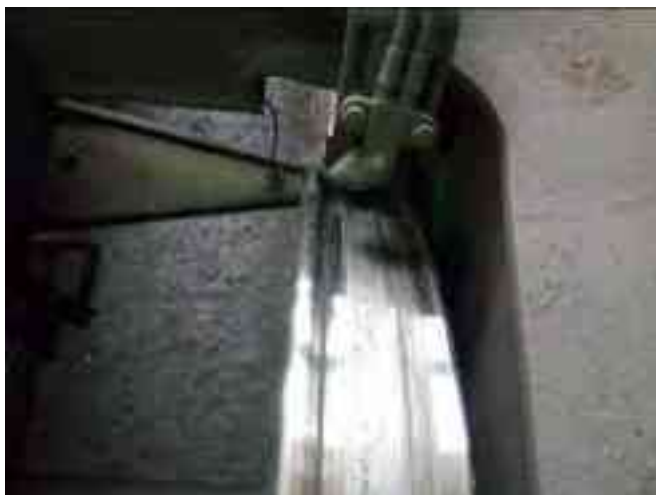
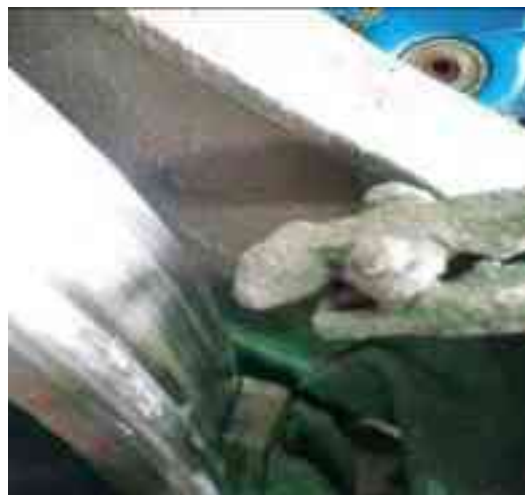
Rezervoarele de ulei de la dispozitivul de uns buza bandajului tip Sécheron aveau nivelul de ulei de 10 mm la boghiul nr.1 și aproximativ 50 mm la boghiul nr.2, dar după ridicarea în vinciuri a locomotivei s-a constatat că pozițiile pulverizatoarelor de ulei nu erau în concordanță cu diametrul nou al roților obținut după reprofilarea suprafețelor efectuată la data de 28.03.2019 și nu erau poziționate pentru a transmite uleiul pe flancul activ al buzei – *foto nr.6-8*. De asemenea, pulverizatoarele nu prezentau urme de funcționare (nu aveau urme de ulei) – *foto nr.6-8*.

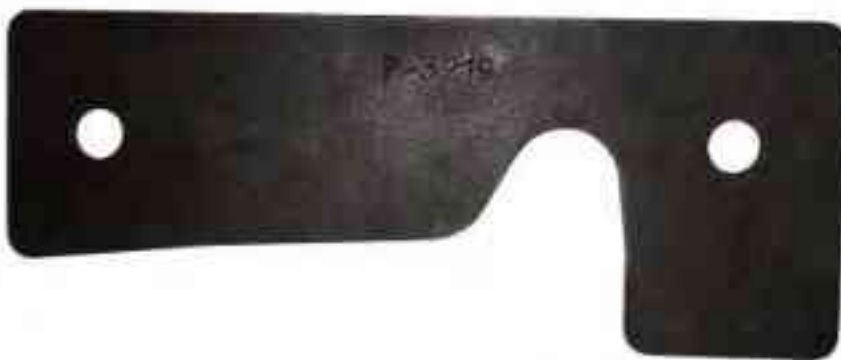
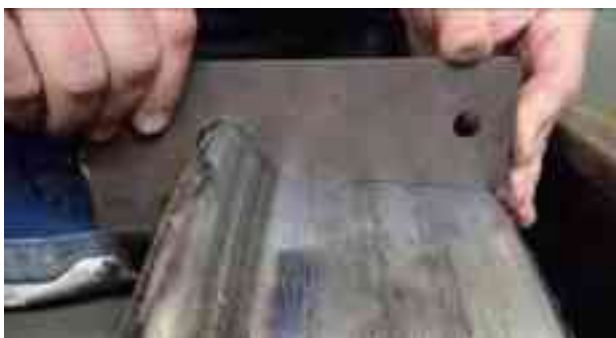
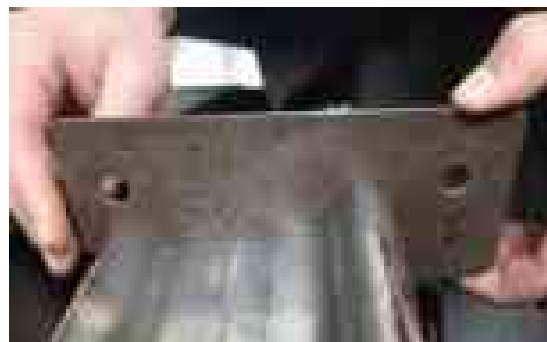
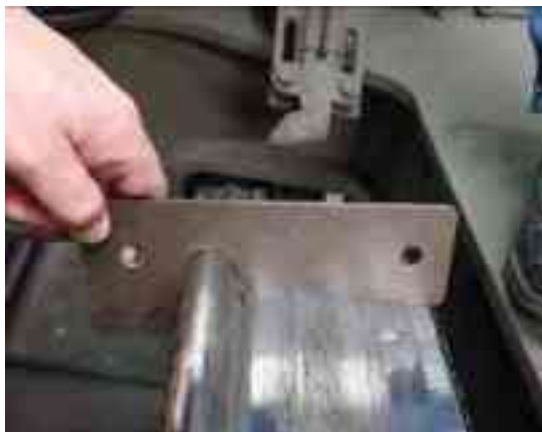
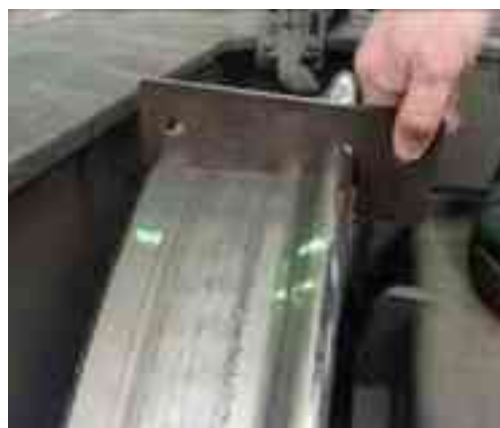
De asemenea, din același motiv, a fost verificat profilul de rulare al roților cu șablonul existent la strungul subteran (*foto nr.9*), constatându-se că profilurile erau corespunzătoare la toate roțile – *ex. foto nr.10-13*.

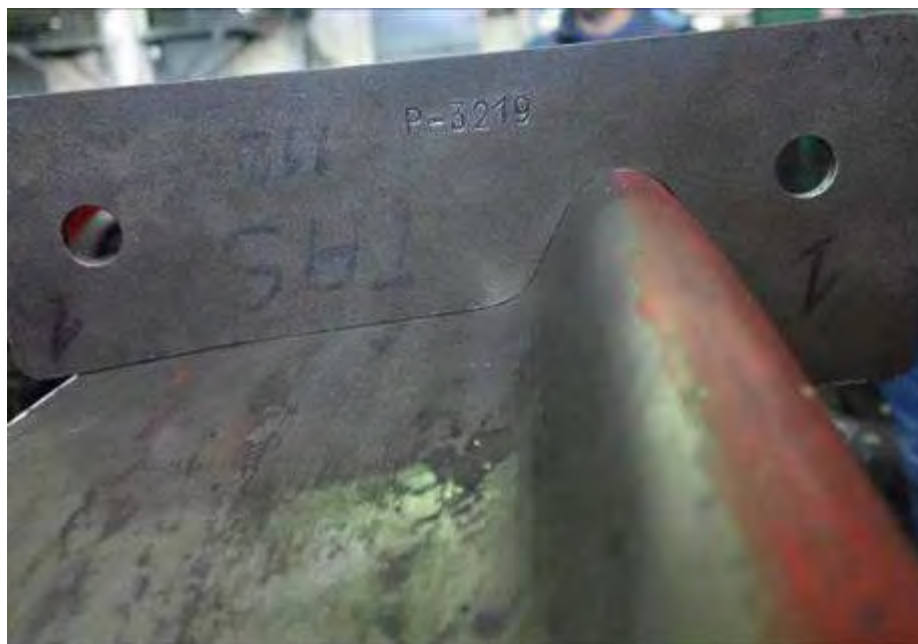
*Foto nr.14*

S-a suprapus șablonul cod P-3219 peste profilul roților de la osiile cu seriile 29361-99500-70 și 43801-60118-81 care au fost reprofileate prin strunjire pe strungul tip „RAFAMET” al Depoului Brașov la data de 15.10.2019, respectiv 21.10.2019. În urma acestei verificări s-a constatat că, conturul șablonului urmărește întocmai profilul roților – *foto nr.14*.

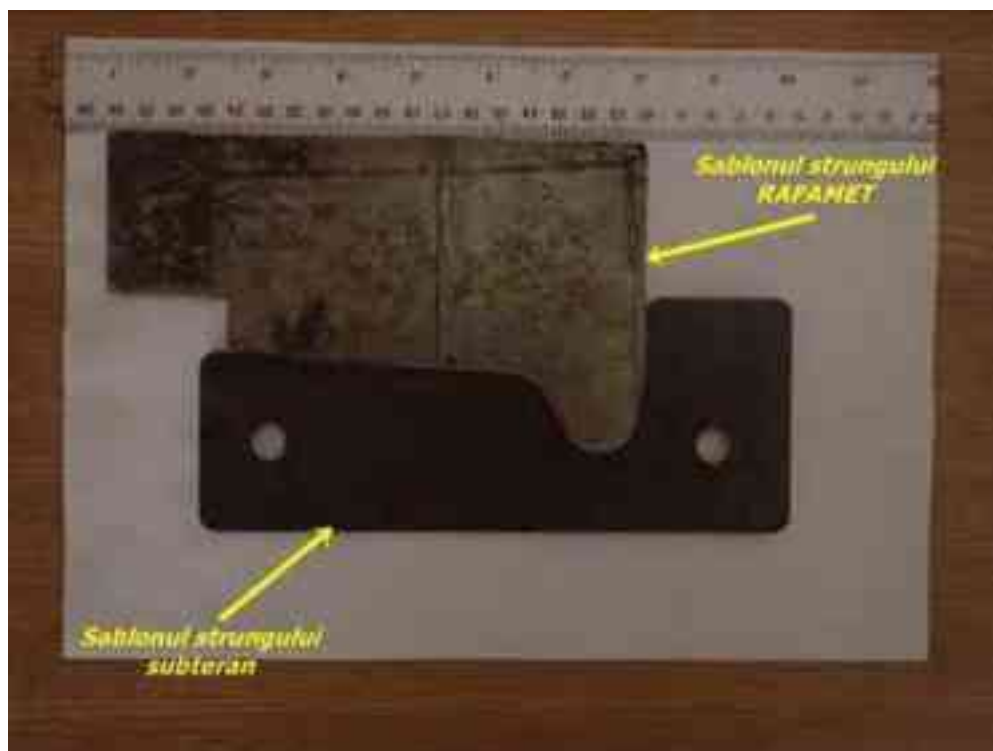
Foto nr.15

S-a verificat șablonul cod P-3219 prin împerecherea acestuia cu șablonul cod 604.581.500.0 N1/97 executat de UPETROM PLOIEȘTI corespunzător unei grosimii a buzei bandajului de 33 mm și utilizat la reprofilarea suprafețelor prin copiere pe strungul tip „RAFAMET”. În urma acestei verificări s-a constatat că cele două șabloane se îmbină perfect (profilurile în oglindă sunt identice) – *foto nr.15*.
