RAPORT DE INVESTIGARE

**al accidentului feroviar produs la data de 28.12.2020, pe secția de circulație Dorobanțu - Medgidia
PC2 – Romcim Medgidia, în circulația trenului de marfă nr.89170, prin deraierea a două vagoane
din compunerea trenului**

*Ediție finală Raport Investigare
22 decembrie 2021*

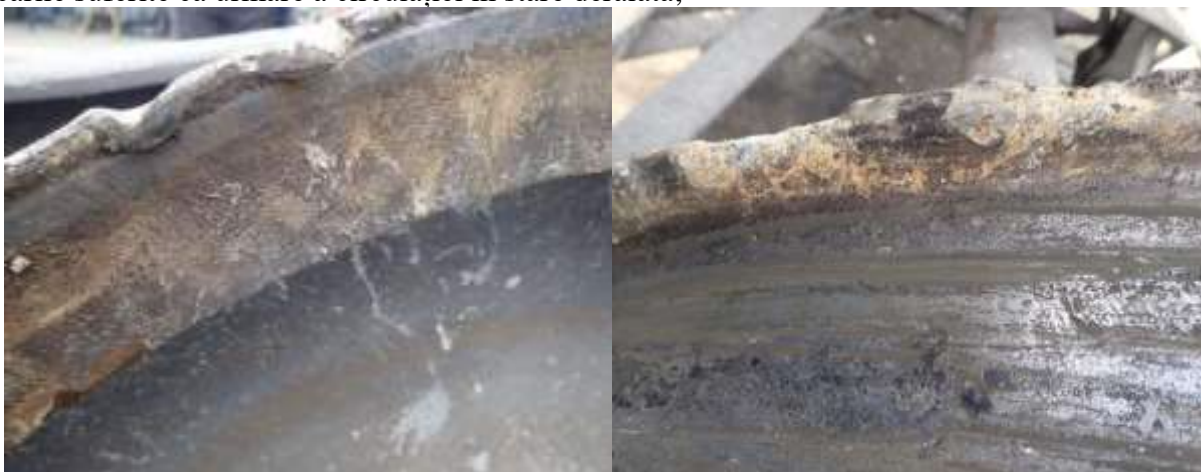
- saboți cu uzura sub limită, spărți;
- starea aparatului de rulare osiile 5-6 și 7-8 deraiate;
- starea timoneriei de frână, bună;
- nu au fost constatate piese lipsă sau asigurate necorespunzător;
- au fost afectate suprafețele de rulare ale osiilor 5-6 și 7-8;
- roata nr.8 prezenta urme puternice de lovituri cu refulare de material pe toată circumferința buzei roții, urmare a mersului în stare deraiată pe o distanță de 400 m (din care 40 m pe trotuarul construit din plăci metalice, pentru acces/deplasare personal ce asigura mentenanța căii ferate) fapt ce a făcut dificilă măsurarea buzei la 10mm deasupra cercului de rulare. Rezultatul măsurătorii 21,5mm a fost influențat de modificările suferite ca urmare a circulației în stare deraiată;

Foto nr.1 și 2, buza roții nr.8

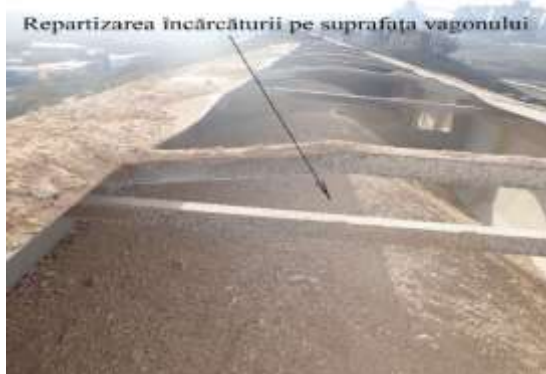
Foto nr.3 Aranjarea încărcăturii în vagon

Referitor la repartizarea încărcăturii în vagon, în urma cântăririi au fost constatate depășiri ale prevederilor din Directiva de Încărcare (*Anexa II a Regulamentului pentru utilizarea reciprocă a vagoanelor în trafic internațional*), respectiv a fost depășit raportul maxim admis de 1,25:1 între roțile (dreapta/stânga) ale aceleiași osii. Depășirea cea mai mare a raportului maxim admis a fost constatată în cazul osiei cu roțile 7÷8, prima osie în sensul de mers.

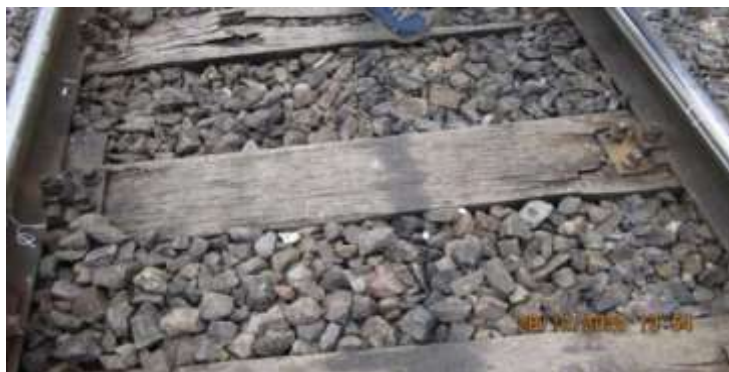
Prima urmă de deraiere este o urmă de frecare a feței active pe șina de la firul interior al curbei a unei roți a primului boghiu al vagonului nr.83536651346-2 Fals (partea stângă sens de mers) și a fost stabilit pichetul „0” (la km 4+870), situat după joanta de la firul interior al curbei la 490 mm, în sensul de mers al trenului, joantă în care rostul avea valoarea de zero mm (temperatura = +9°C). Pichetul „0” translatat pe firul exterior al curbei este situat la 1235 mm după joanta de la firul exterior al curbei, în sensul de mers al trenului, joantă în care valoarea rostului era de cinci mm (temperatura = +9°C). La o distanță de 825 mm după pichetul „0”, pe șina de la firul exterior al curbei (șina din dreapta sensului de mers) este o urmă de escaladare pe fața activă a șinei, urmată de rularea unei roți pe suprafața de rulare a ciupericii șinei, pe o lungime de 460 mm. În acest punct este o urmă de cădere pe fața inactivă a șinei de pe firul exterior al curbei.

Foto nr.4 Prima urma de lovire a bulonului vertical

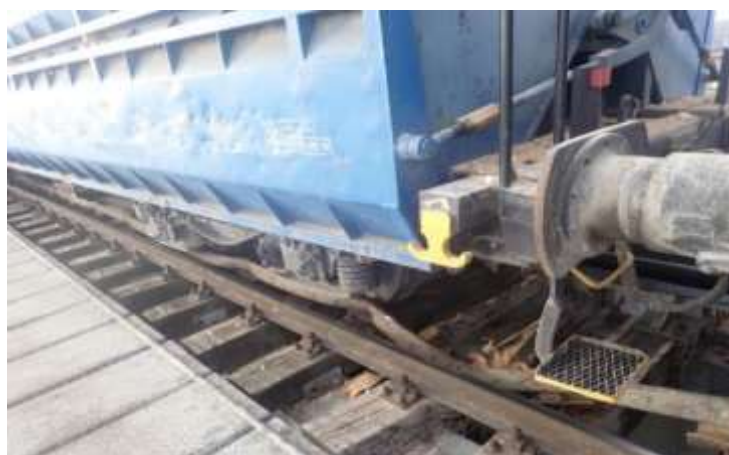
- primul vagon deraiat, nr.83536651346-2, al 16-lea de la locomotivă a deraiat de primul boghiu în sensul de mers, foto nr.5.

Foto nr.5 Vagonul al 16- lea de la locomotivă

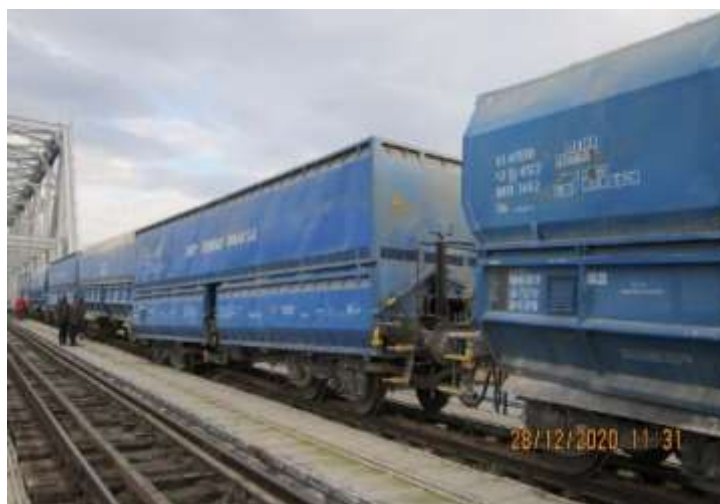
- al doilea vagon deraiat, nr.89536950067-6, al 17-lea de la locomotivă a deraiat de al doilea boghiu în sensul de mers, foto nr.6.

Foto nr.6 Poziția osiilor in exteriorul căii de la vagonul al 17-lea de la locomotivă

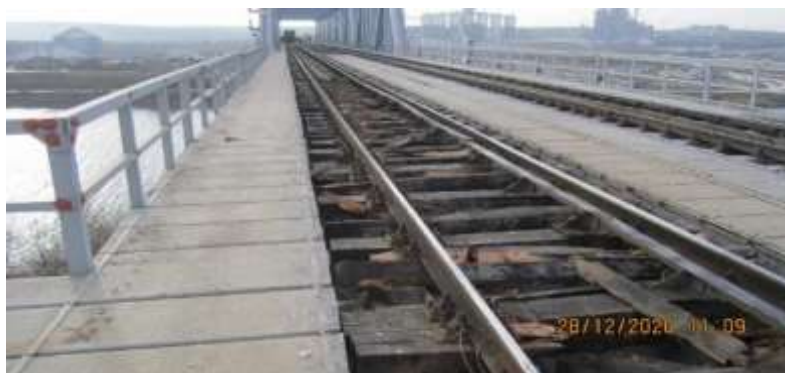
Trenul a circulat în stare deraiată o distanță de aproximativ 400 m, după care s-a oprit. Roțile boghiurilor vagonului căzut au agățat pe viaductul 2 contrașina pe care a rulat o astfel încât a fost antrenat să deraieze și vagonul numărul 17. (a se vedea foto nr.7 și nr.8).

A fost afectată și distrusă 60 ml de contrașină, inclusiv papucii de prindere ai acestora, 33 traverse de lemn normale, 152 traverse de lemn speciale și material mărunț aferent prinderilor traverselor de lemn speciale de pod și a traverselor normale de lemn de pe terasament.

Foto nr.7 Contrașina de pe viaductul I capX ruptă

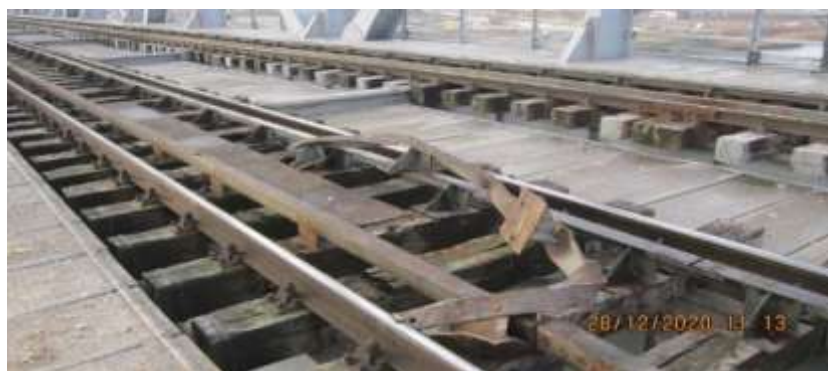
Foto nr.8 Contrașina rulantă care a antrenat căderea celui de-al 17-lea vagon

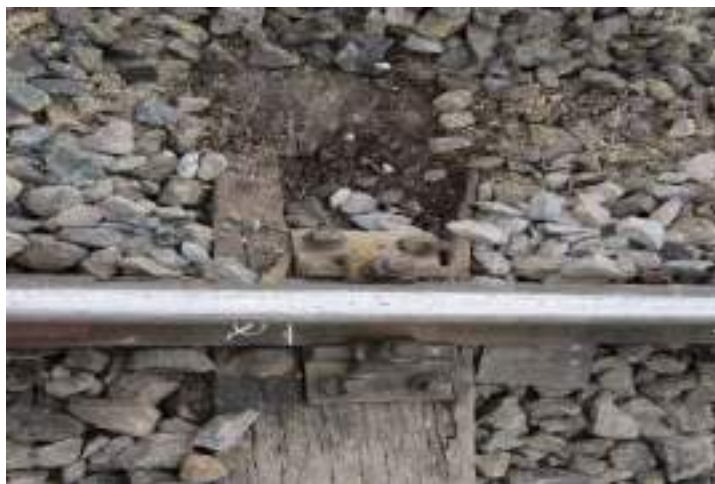
T₁ – crăpătură longitudinală, la firul interior traversa prezenta putrezire locală sub placa metalică și prinderea plăcii de traversă era inactivă; la firul exterior prinderea plăcii de traversă era activă;

Foto nr.9 Starea traversei T₁

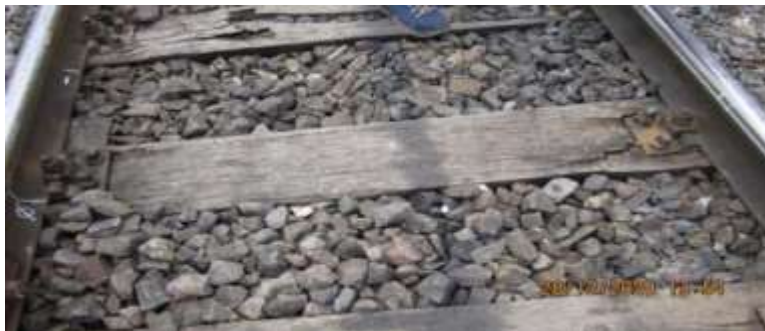
T₀ – putredă pe toată lungimea, prinderea plăcii de traversă era inactivă atât pe firul interior cât și pe firul exterior;

T₋₁ – putredă pe toată lungimea, prinderea plăcii de traversă era inactivă atât pe firul interior cât și pe firul exterior;

Foto nr.10 Starea traverselor T₀, T₋₁

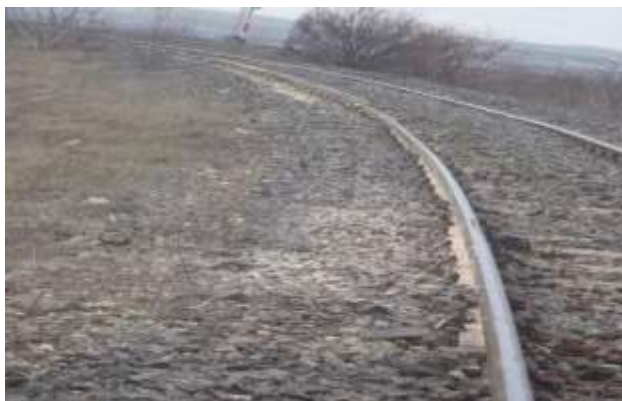
Prisma de piatră spartă pe zona accidentului, era colmatată cu material pulverulent căzut din vagoane și nu asigura drenajul apelor

Foto nr.11 Prisma de balast colmatată cu material pulverulent

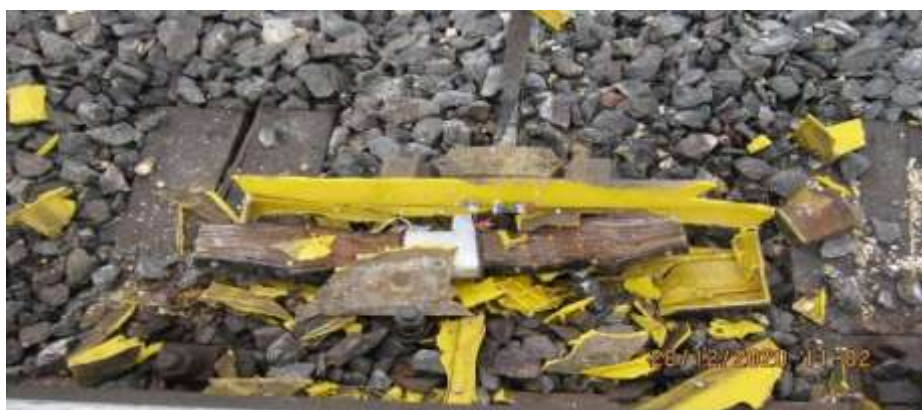
Inductorul 1000/2000Hz de la km 4+965 a fost distrus.

Foto nr.12 Inductor de 1000/2000 Hz distrus

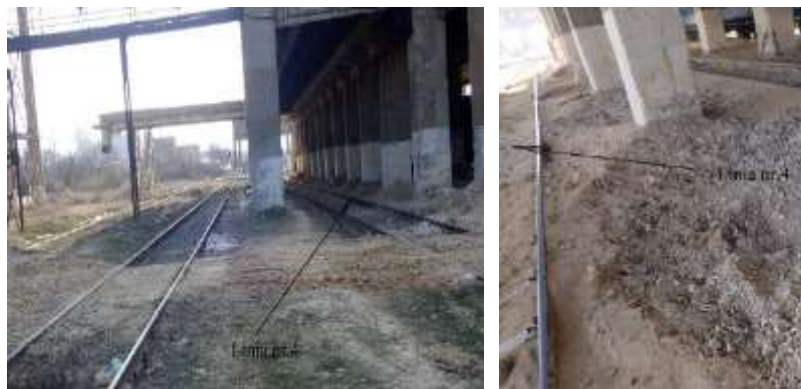
Căile de acces nu sunt asigurate nici la liniile afectate pentru primiri-expedieri de trenuri, acestea prezentând gropi pline cu apă și depuneri de calcar.

Foto nr.13 și 14 Linia nr.4
