RAPORT DE INVESTIGARE

al incidentului feroviar produs la data de 06.03.2020, ora 15:15, pe raza de activitate a Sucursalei Regionale CF Timișoara, în stația CFR Arad, prin executarea parcursului centralizat de ieșire de la linia 1 pentru trenul de călători IR nr.1766 (aparținând operatorului de transport feroviar SNTFC „CFR Călători” SA) în direcția stației CFR Aradu Nou în loc de stația CFR Glogovăț.

Raport final

4.12.2020

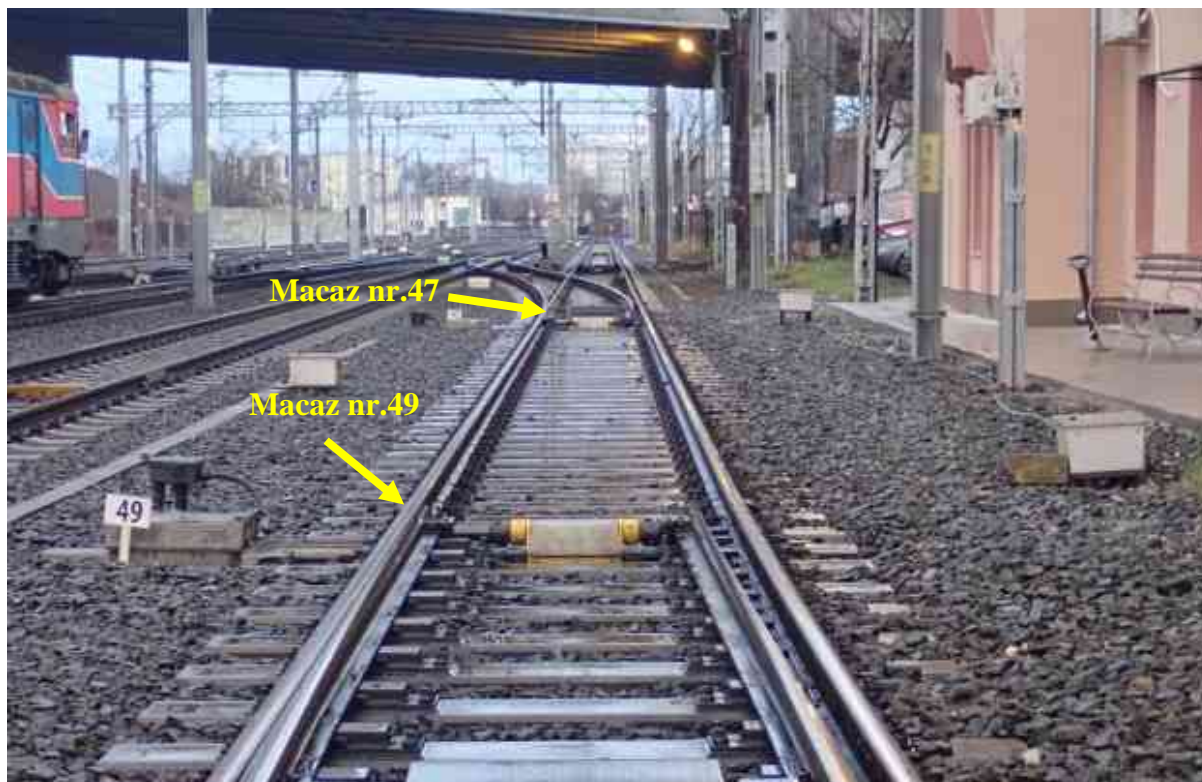
Fig.4 Poziția macazurilor nr.49 și 47

După primirea semnalelor de plecare, mecanicul trenului nr.1766 pune trenul în mișcare și circulă pe parcursul de ieșire centralizat atacând macazul nr.49 (aflat în poziția abătută cu acces la linia 1), macazul nr.47 (aflat în poziția directă cu acces în direcția linia curentă Aradu Nou), (**fig.4**), macazul nr.29 (aflat în poziția directă cu acces în direcția linia curentă Aradu Nou), și macazul nr. 27 (aflat în poziția abătută cu acces în direcția linia curentă Aradu Nou), (**fig.5**) după care observă că nu circulă în direcția corespunzătoare și ia măsuri de oprire a trenului, comunicându-i în același timp IDM dispozitor cap X acest lucru. După oprirea trenului la o distanță de circa 800 m, IDM exterior a emis ordin de circulație mecanicului trenului nr.1766 în care menționează condițiile de regarare la linia 1 peron, apoi, la ora 15:39, trenul nr.1766 este expedit în direcția Glogovăț.

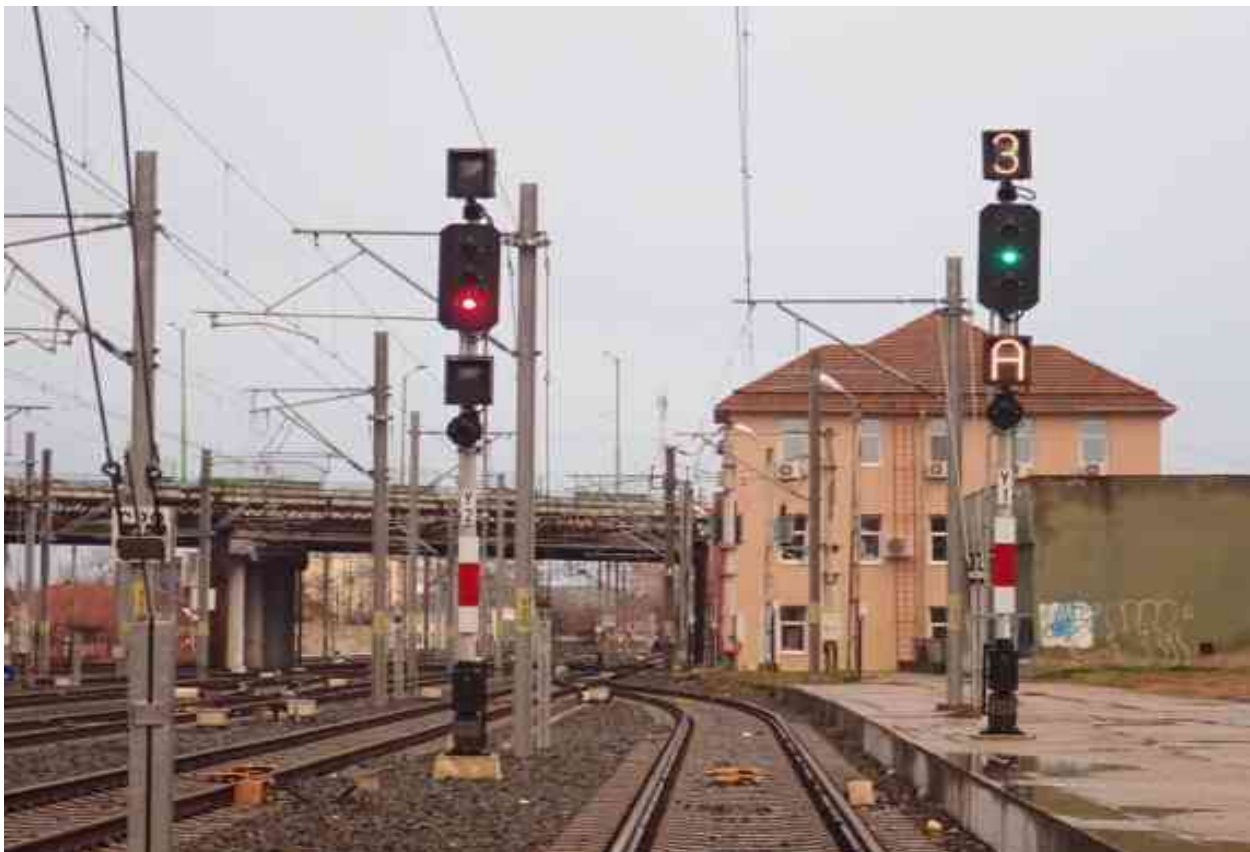
Fig.6 Indicația semnalului de ieșire Y1.

1. La biroul de mișcare:
 - Parcursul setat în instalația CE pe monitoarele de operare a fost semnalizat corespunzător, neexistând semnalizată vreo eroare sau defect la indicatorii generali ai semnalelor luminoase;
2. La exterior:
 - Circuitele de cale din parcursul comandat libere;
 - Macazurile cu control din parcursul comandat;
 - Instalația SAT Km 56+320 închisă cu control;
 - Semnalul de ieșire Y1 s-a pus pe liber cu indicația de „verde” afișată cifra „3” și cu indicatorul de direcție aprins cu litera „A” (fig.6).

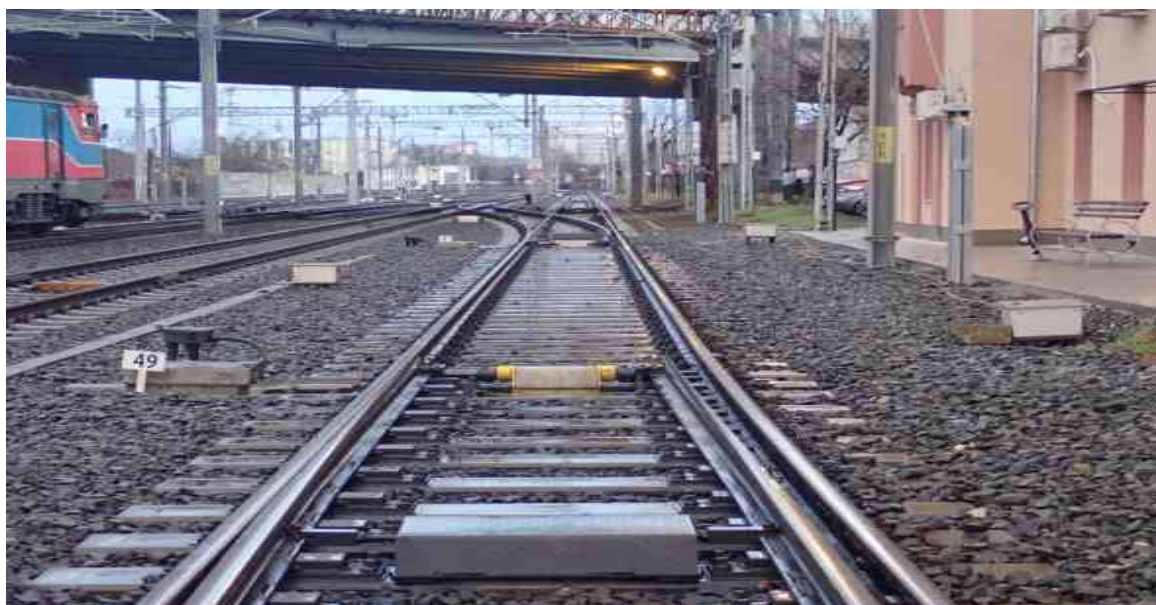
Macazul nr. 49 în poziția abătută cu acces la linia 1

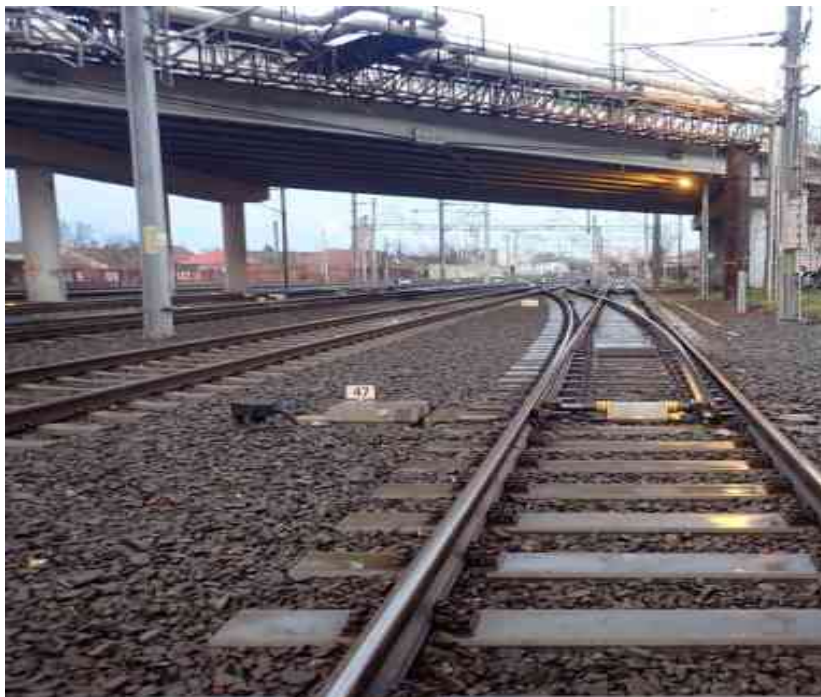
Macazul nr.47 în poziția directă cu acces la linia curentă Arad-Aradu Nou
