RAPORT DE INVESTIGARE

privind accidentul feroviar produs la data de 25.01.2020 pe raza de activitate a Sucursalei Regionale CF Timișoara, secția de circulație Simeria - Livezeni, linie dublă electrificată, între halta de mișcare Merișor și stația CFR Bănița, pe firul II de circulație, la km.66+000, prin producerea unui incendiu la locomotiva electrică EA-1012 aflată în remorcarea trenului de marfă nr.80460

*Raport de investigare
22 ianuarie 2021*

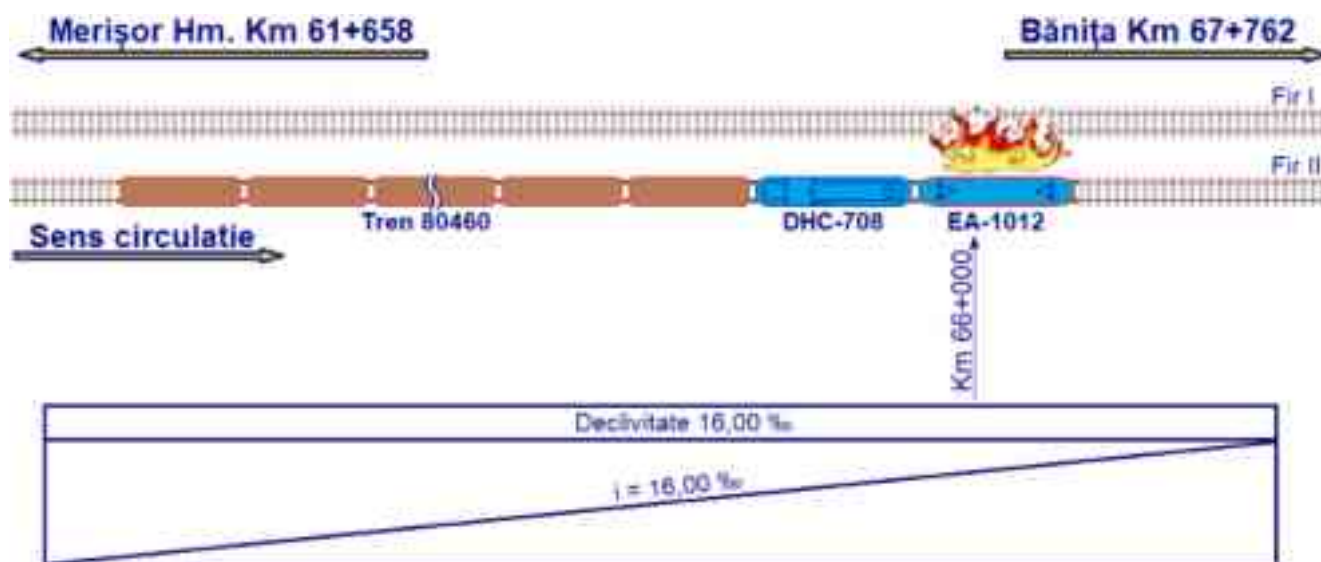
Fig.2 Schița locului unde s-a produs incendiul la locomotiva EA-1012

După aceste încercări de demarare a trenului, la ora 23:38, trenul s-a oprit, la Km 66+015, ca urmare a producerii incendiului la locomotiva EA-1012 de remorcă a trenului. Incendiul s-a produs la cablajul circuitului de forță al motorului de tracțiune nr.4, în urma conturnării izolatorilor portperii ale acestui motor.

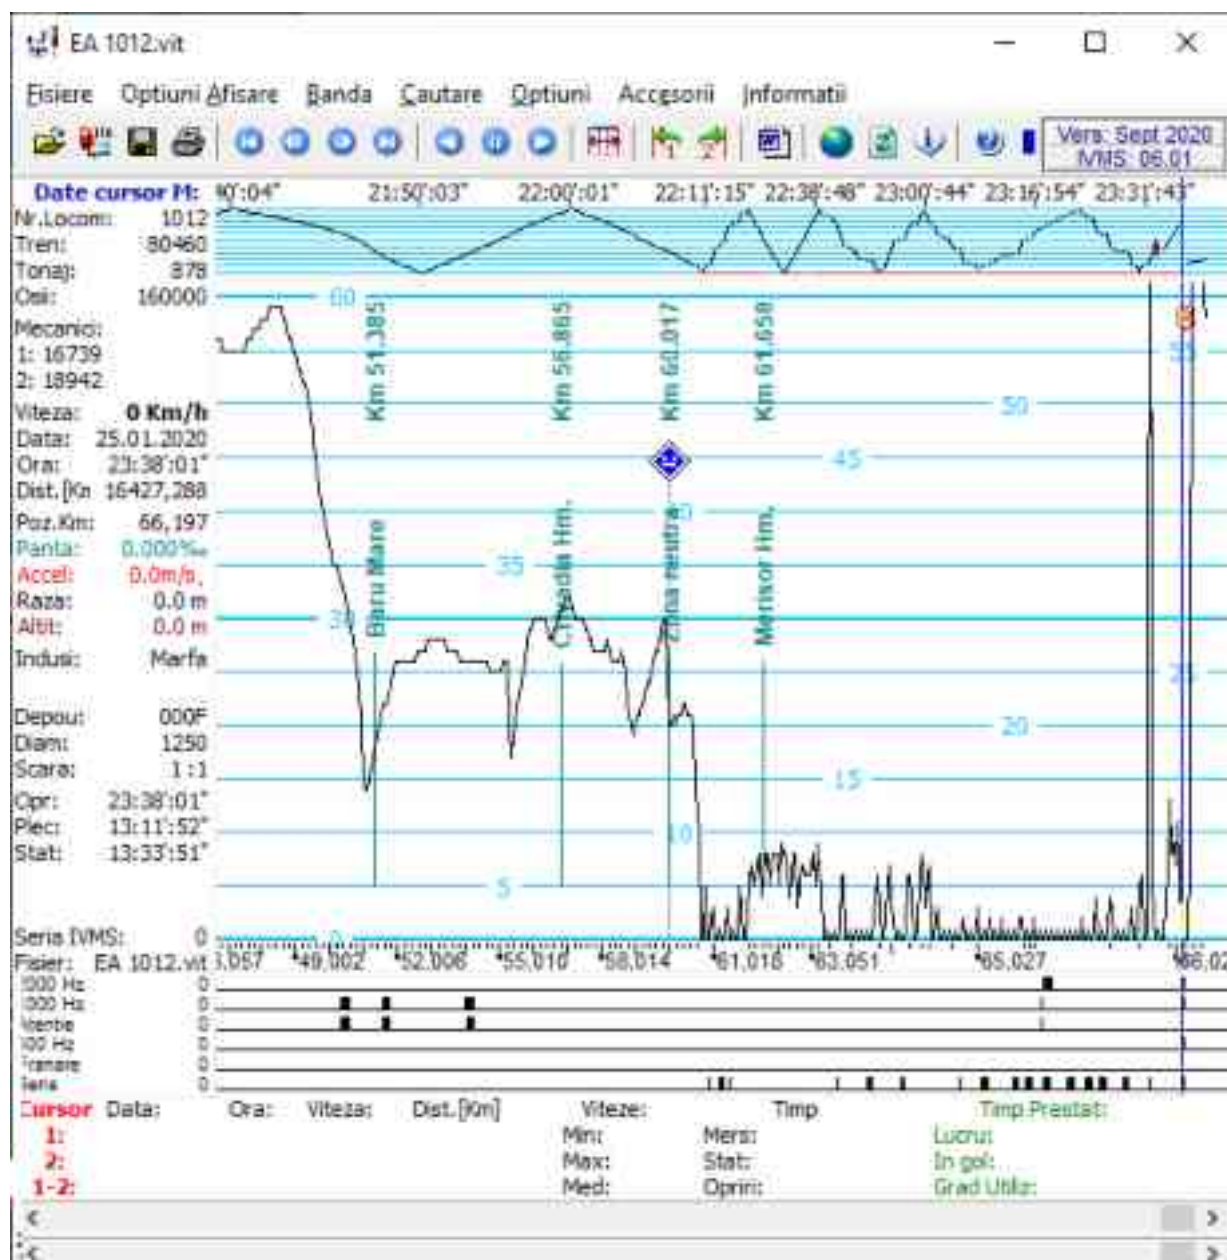
Fig. 9. Diagrama IVMS – EA-1012

- după parcurgerea unei distanțe de 2209 metri cu viteza de 4÷9 Km/h, trenul a fost oprit aproximativ la Km 63+375 la ora 22:41':00";
- între orele 22:41':00" și 23:33':54" s-au înregistrat mai multe încercări nereușite de demarare a trenului și deplasări pe distanțe scurte de 147÷383 metri;

- la ora 23:42':08" s-a înregistrat o patinare puternică, acul vitezometrului urcând brusc până la valoarea de 93 Km/h;
- între ora 23:34':15" și ora 23:38':01" s-a înregistrat o ultimă deplasare a trenului cu o viteză de 7÷13 Km/h pe o distanță de 464 metri;
- s-a înregistrat o patinare puternică, acul vitezometrului urcând brusc până la valoarea de 93 Km/h;
- între ora 23:38':01" și ora 13:11':52" locomotiva a staționat în linie curentă la Km 66+015.

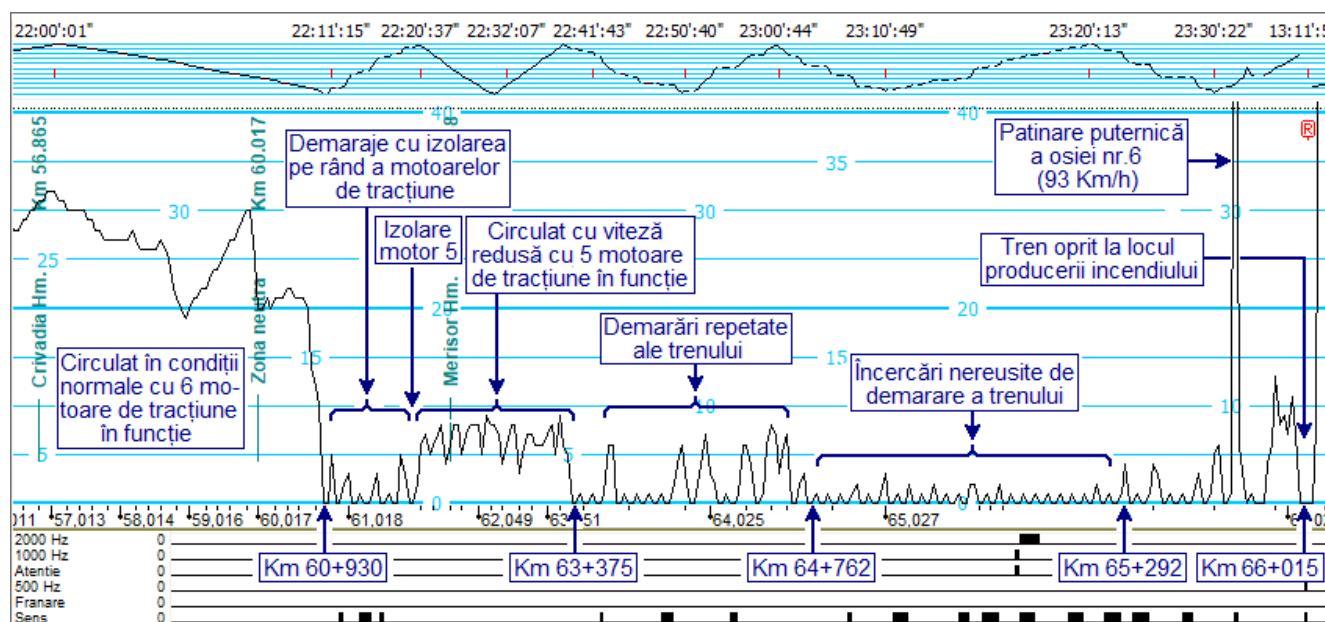
Fig.10 Modul în care a circulat trenul până la producerea incendiului

Pentru continuarea mersului trebuia izolat motorul de tracțiune al cărui circuit era defect. Neștiind care motor prezenta punere la masă, mecanicul a procedat la izolarea pe rând a motoarelor de tracțiune. A izolat mai întâi motorul de tracțiune nr.1 după care a încercat demararea trenului. La viteza de 5 Km/h s-a repetat deconectarea disjuncteurului. După oprire, a repus motorul de tracțiune nr. 1 în funcție, a izolat motorul de tracțiune nr.2 și a încercat din nou demararea trenului. La viteza de 3 Km/h s-a repetat deconectarea disjuncteurului. Mecanicul a repetat acest procedeu, încercând demararea trenului cu izolarea, pe rând, a motoarelor de tracțiune nr.3, nr.4 și nr.5.

După izolarea motorului nr.5 deconectarea disjuncteurului nu s-a mai repetat, iar mecanicul a putut continua mersul cu viteza redusă de 3-9 Km/h datorită circulației cu un motor de tracțiune izolat. Pe tot parcursul pe care trenul a circulat cu 5 motoare de tracțiune în funcție, locomotiva a patinat.

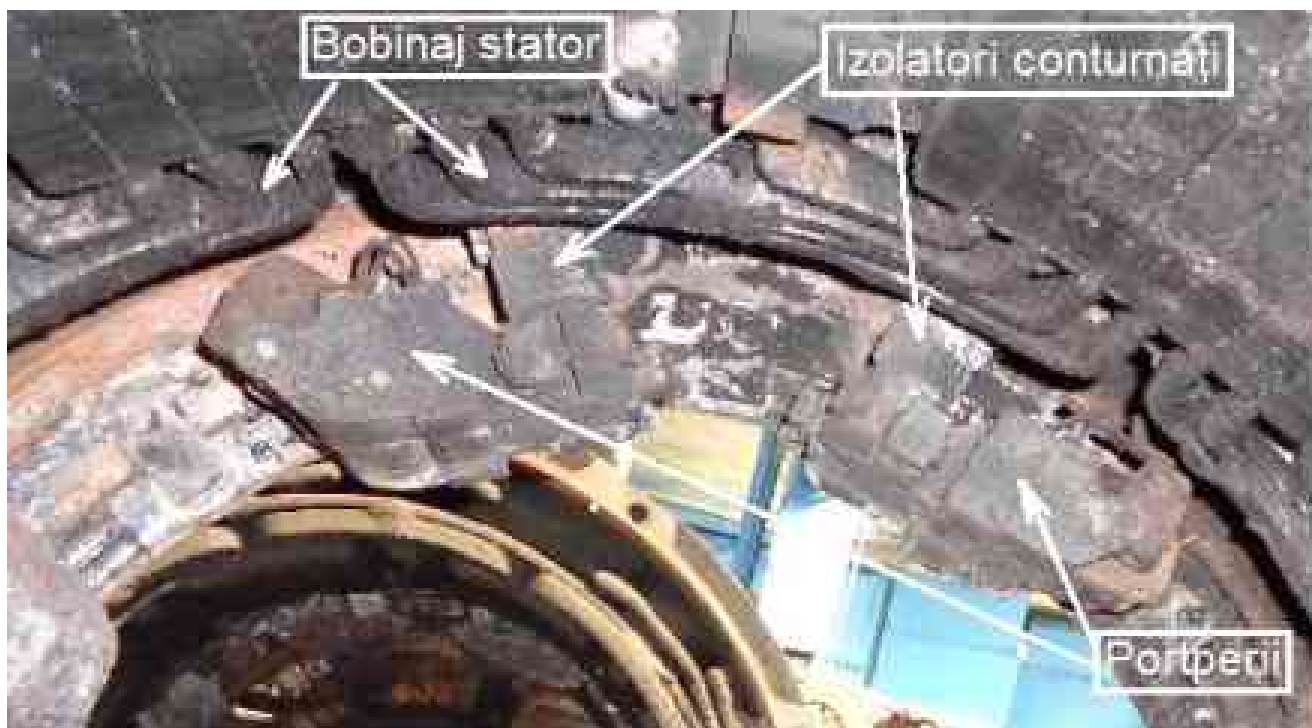
Foto.1. Izolatorii portperii conturnați, văzuți din interiorul motorului având statorul scos

Încălzirea periilor și portperiilor în timpul funcționării supune izolatorii portperii unor solicitări termice severe, permanente, care în timp duc la îmbătrânirea materialului izolant și la diminuarea calității izolatorului.

În regim de suprasarcină are loc o creștere a temperaturii cu mult peste valorile admise întrucât puterea electrică disipată este proporțională cu pătratul intensității curentului electric.

Depunerea pe suprafața izolatorilor portperii a pulberii de cărbune rezultată prin uzura periilor, produce solicitări electrice suplimentare ce pot avea drept consecință conturnarea acestor izolatori.

Cu ocazia verificărilor tehnice efectuate la locomotivă EA-1012, la sediul la SC RELOC SA Craiova, s-a constatat la motorul de tracțiune nr.4, motor care era în funcție la declanșarea incendiului, două dintre portperiile din dreptul capacului de vizitare având izolatorii de susținere conturnați (foto nr. 1).

Conturnarea a apărut simultan la două portperii alăturate aflate la potențiale diferite, diferența de potențial între cele două portperii având izolatorii conturnați fiind aproximativ egală cu tensiunea aplicată la bornele A-H ale motorului de tracțiune.

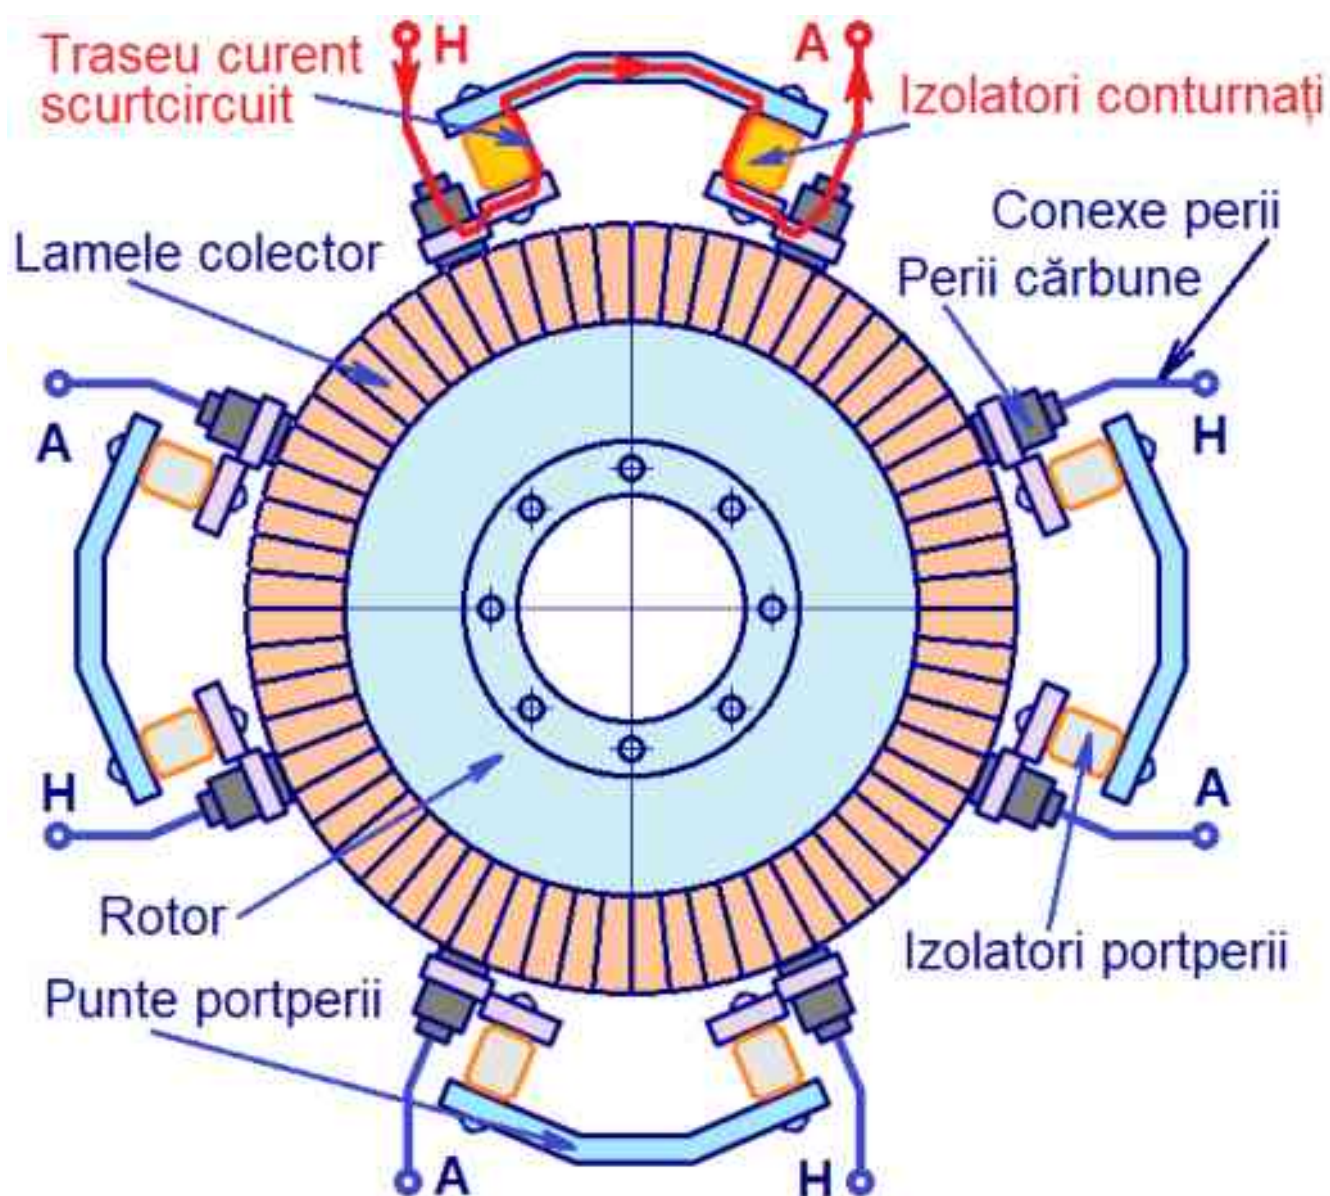
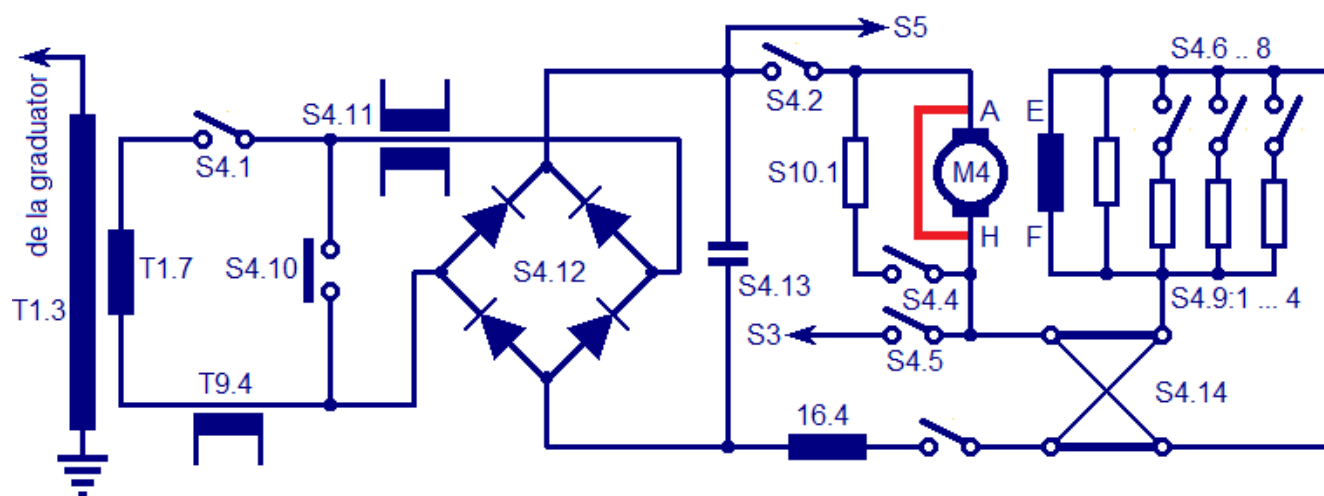
Această conturnare a avut ca efect crearea unei căi de curent de scurtcircuit între bornele A-H ale motorului de tracțiune așa cum este arătat în figura nr.13.

Calea de curent creată între cele două portperii vecine cu izolatorii conturnați a pus în scurtcircuit înfășurarea rotorică a motorului de tracțiune nr.4. așa cum s-a reprezentat în schema din figura nr. 14.
