AGENȚIA DE INVESTIGARE FERROVIARĂ ROMÂNĂ - AGIFER

RAPORT DE INVESTIGARE

al incidentului feroviar produs pe raza de activitate a Sucursalei Regionale de Căi Ferate Iași
la data de 26.06.2020, în circulația trenului de marfă nr.80657 aparținând
GRUP FERROVIAR ROMÂN SA, prin depășirea semnalului de ieșire VIII și talonarea
macazului nr.7 din stația CFR Valea Seacă

*Raport Final
03 iunie 2021*

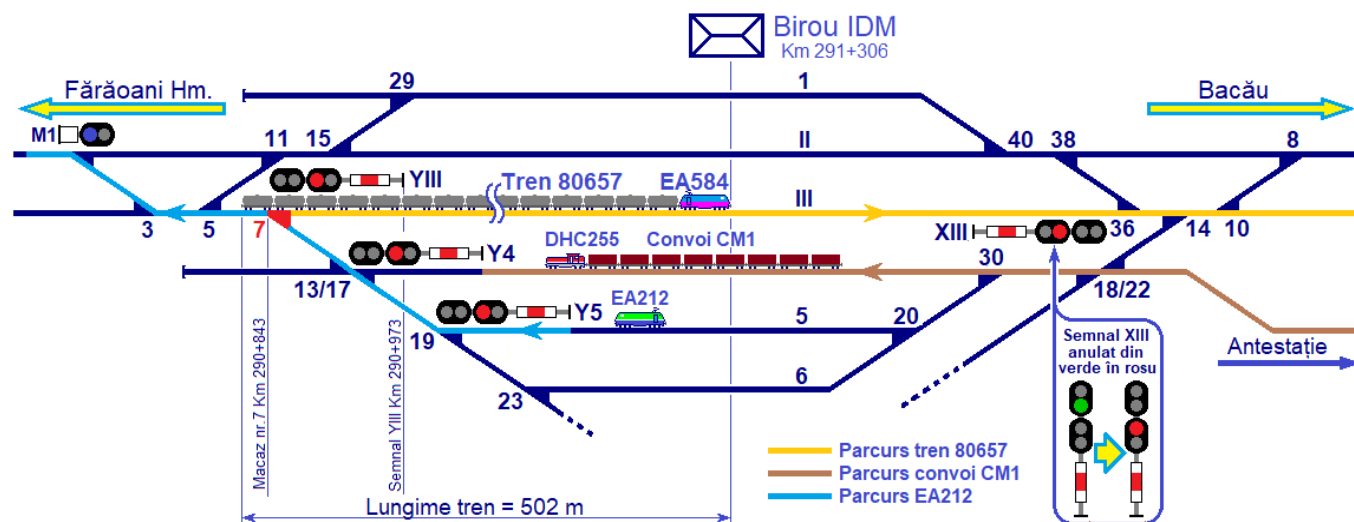
Figura nr.2

Efectuarea parcurșului pentru locomotiva EA nr.212 a avut ca rezultat schimbarea poziției macazului nr.7 de pe linie directă (așa cum fusese manevrat la trecerea trenului 80657) pe linie abătută, conform figurii nr.2.

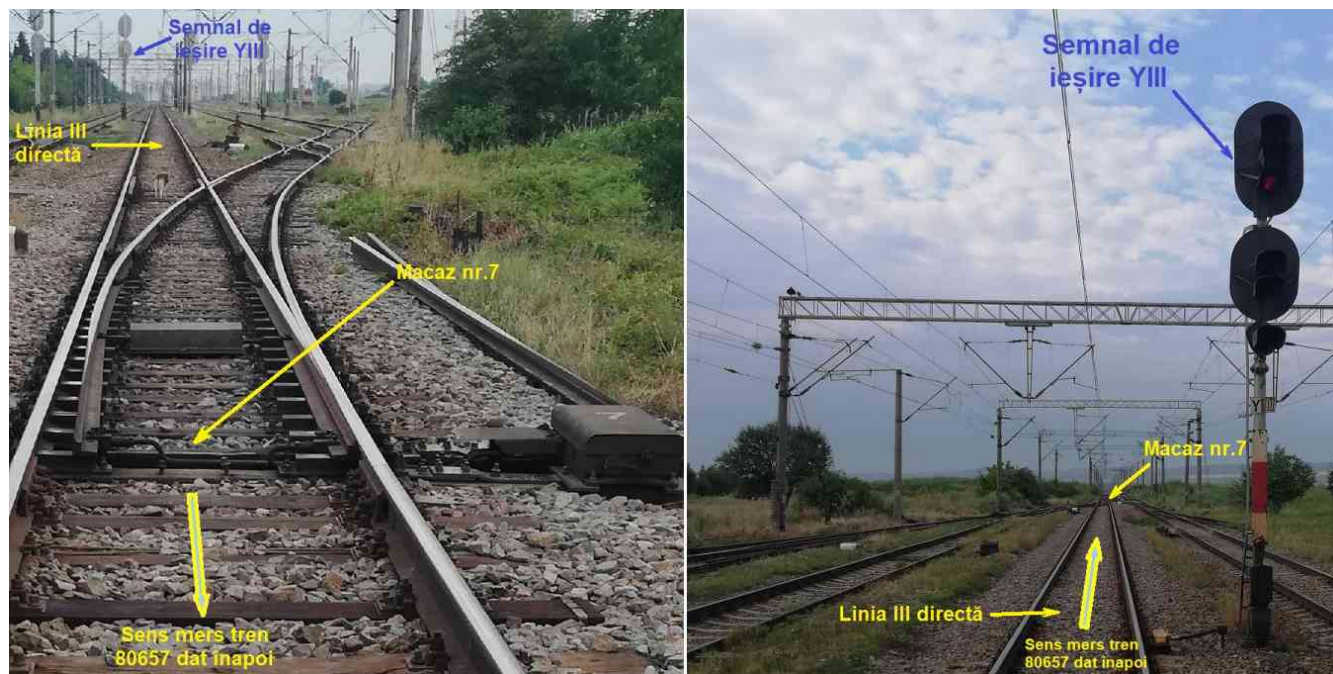
Foto nr.1

La data de 27.06.2020, la verificările efectuate în comisie, s-au constatat defecte pe zona macazului, respectiv deformații ale acului drept și ale clemii de înzăvorăre aferente (coada de rândunică), deformații rezultate în urma unei posibile talonări.

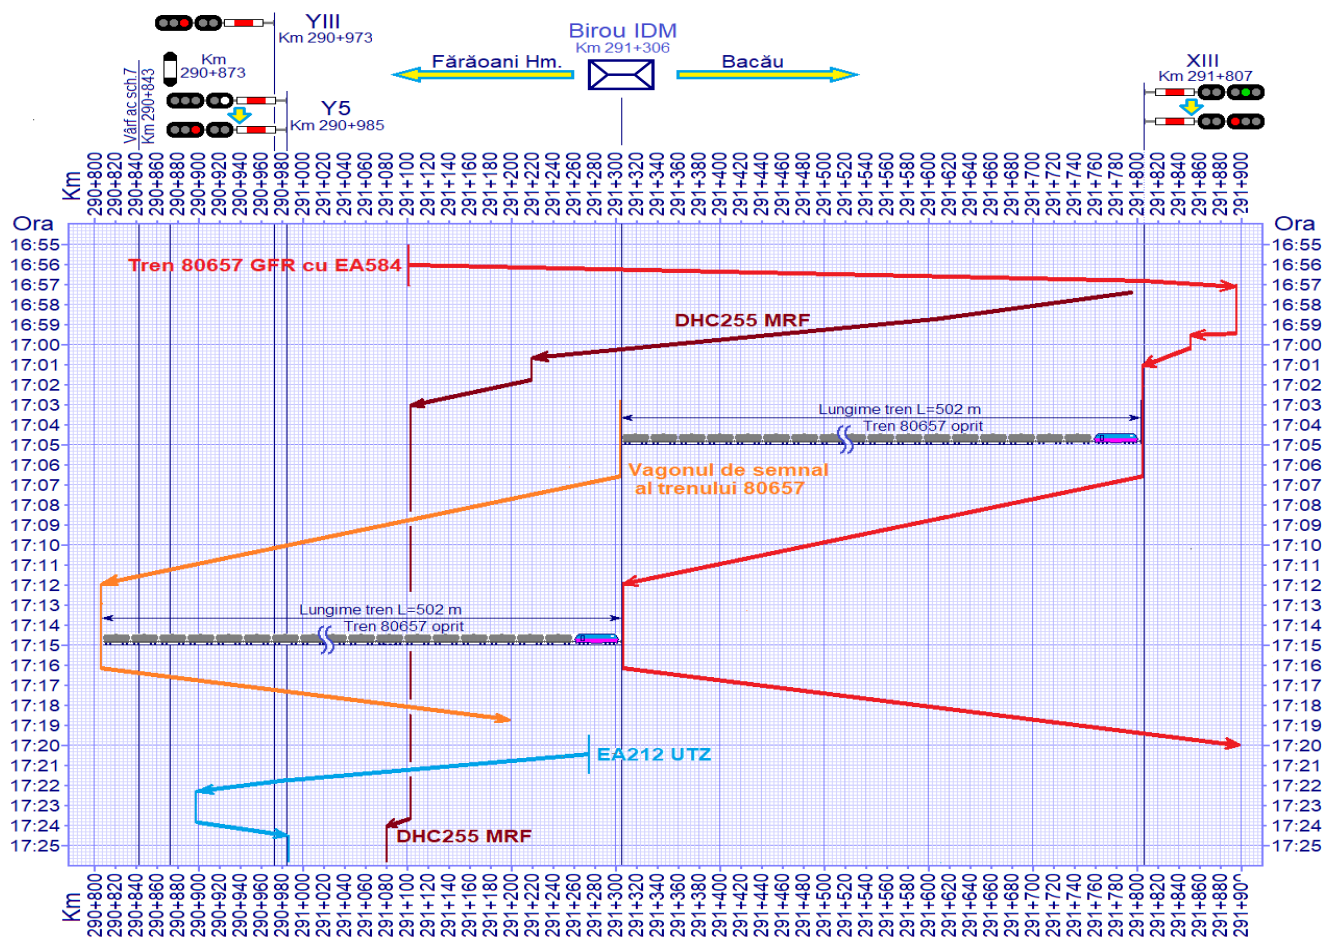
Figura nr.3

Defectele constatate la macazul nr.7 indică faptul că acest macaz a fost atacat în fals de pe linie directă. Macazul fiind în abatere, prima osie în sensul de mers de la ultimul vagon, deplasându-se de la călcâiul macazului spre vârf, a apăsat cu roata din stânga asupra acului drept care era dezlipit de contraac. Forțele mari rezultate din acțiunea buzei roții pe acul drept au cauzat urme de frecare și deformările acului. Când prima osie a ajuns la 1,9 m de vârful acului forțele transversale de interacțiune dintre roată și acul drept au devenit suficient de mari și după deformarea clemei de înzăvorăre a acului drept au produs manevrarea forțată a macazului pe directă. Din acest motiv, pe această porțiune a acului nu s-au constatat urme de frecare și deformări. După trecerea primei, osii acul drept a rămas cu o îndoitură spre interiorul căii care făcea imposibilă lipirea vârfului acului de contraac.

Spațiul dintre ac și contraac rezultat prin deformarea acului a fost totuși suficient de mic ca sa evite deraierea osiilor la plecarea trenului spre stația Bacău când osiile atacau macazul pe la vârf.

A fost înlocuit acul drept și elementele componente ale fixatorului de vârf (coada de rândunică și caseta de prindere).
