AGENȚIA DE INVESTIGARE FERROVIARĂ ROMÂNĂ - AGIFER

## RAPORT DE INVESTIGARE

privind accidentul feroviar produs la data de 10.07.2020 între halta de mișcare Fundulea și stația CFR Sărulești în circulația trenului de marfă nr.30688-1, prin deraierea locomotivei DA 010 aflată în stare inactivă în compunerea trenului

*Ediție finală  
07 iulie 2021*

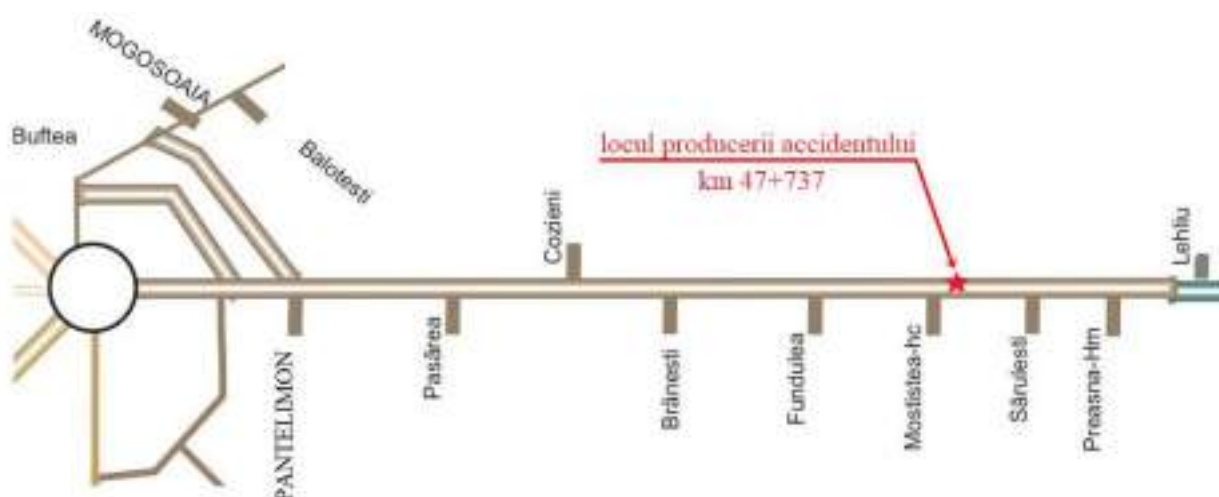
Figura nr.1 - locul producerii accidentului

Deraierea s-a produs ca urmare a căderii și pătrunderii semicarcasei cuzinetului de sprijin al MT nr.5, între roata din partea dreaptă (în sensul de mers) a osiei nr.5 și șină, ce a avut ca efect părăsirea suprafeței de rulare a șinei de către această roată. Desprinderea și căderea acestei semicarcase s-a produs ca urmare a ruperii coroanei dințate a osiei nr.5.

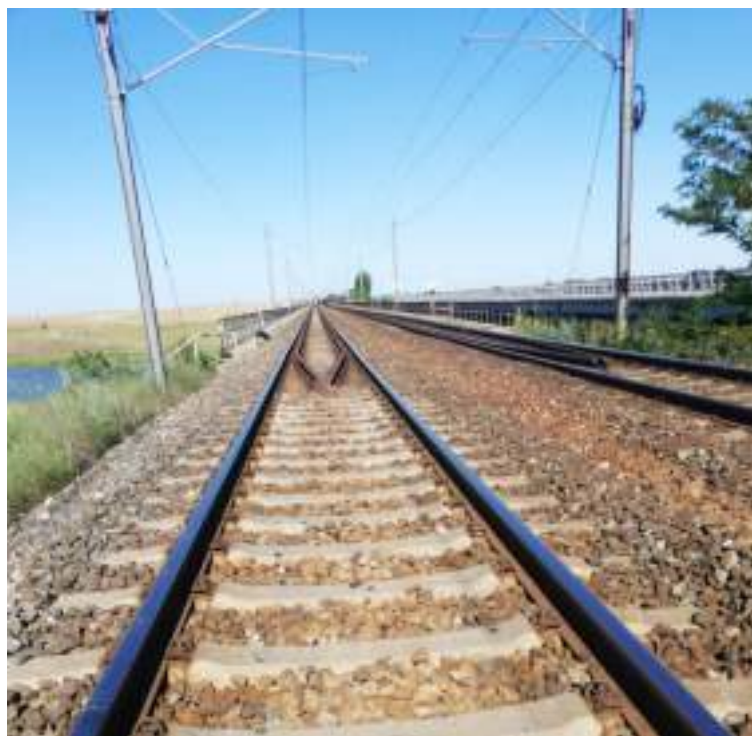
*Foto nr.1 - locul producerii accidentului, capătul podului și contrașinele acestuia*

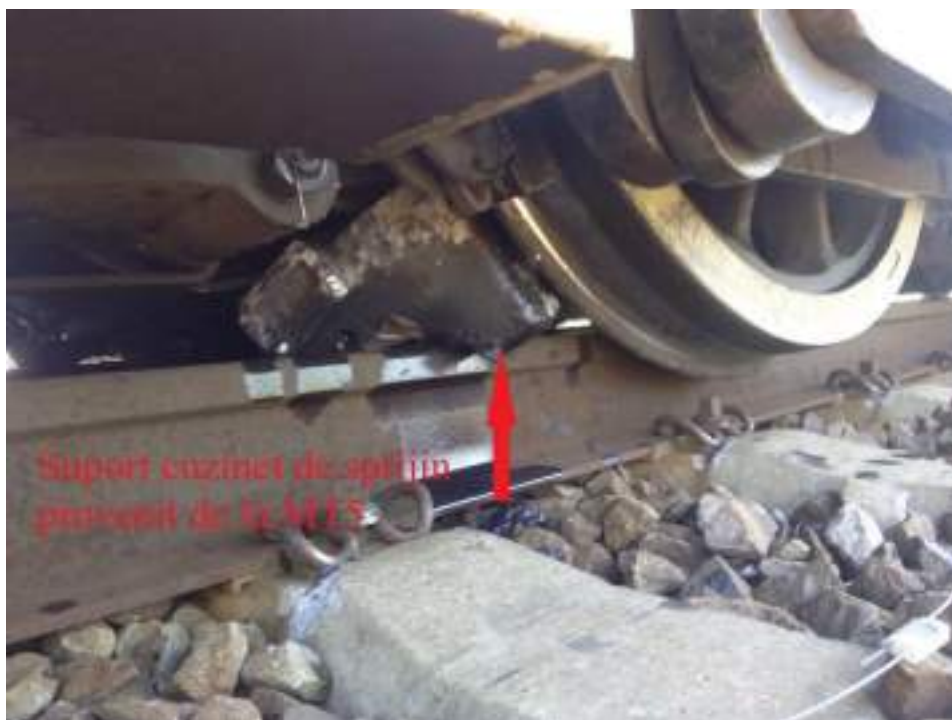
- instalațiile de siguranță și vigilență tip DSV și de control automat a vitezei trenului tip INDUSI erau izolate;
- vitezometrul de tip IVMS era în funcție;
- robinetul KD2 era încuiat în poziția III neutră;
- frâna de mână era strânsă;
- instalația MDA era în funcție;
- boghiul nr.2 avea deraiate toate cele trei osii, roțile din partea dreaptă (în sensul de mers) fiind deraiate în exteriorul căii iar cele din partea stângă în interiorul acesteia;
- semicarcasa cuzinetului de sprijin al MT nr.5 era căzută și intercalată între roata din partea dreaptă în sensul de mers a osiei nr.5 și ciuperca șinei;

*Foto nr.2 - semicarcasa cuzinetului de sprijin intercalat între roată și șină*

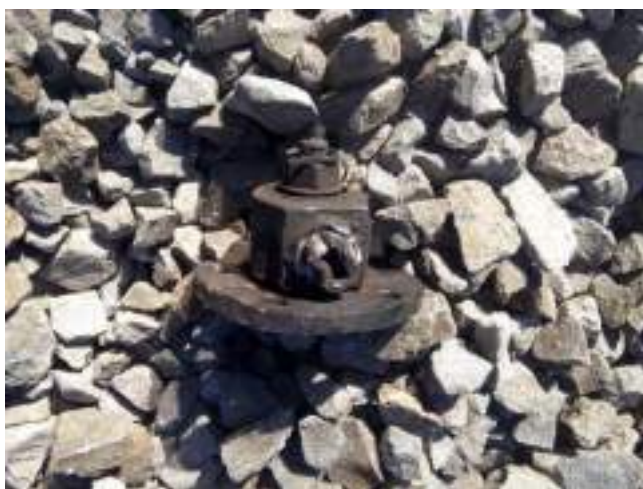
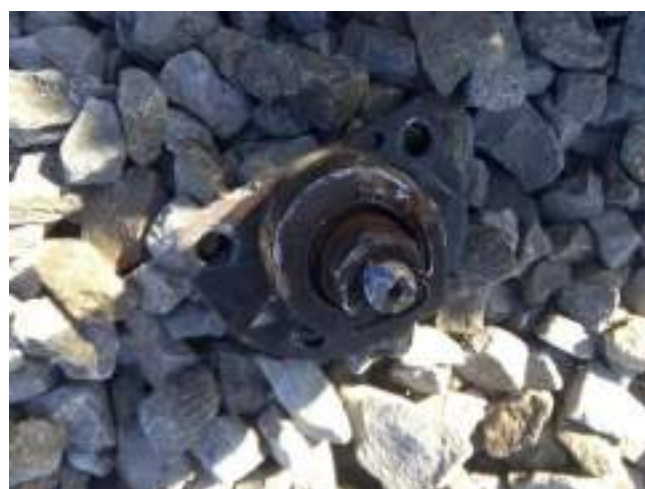
- capacul de vizitare de la MT nr.5 era căzut sub locomotivă;
- flanșa bieletei de la MT nr.5 era desprinsă din șuruburi și ruptă de tija acesteia;

*Foto nr.2 și nr.3 - flanșa bieletei mari de la MT nr.5*

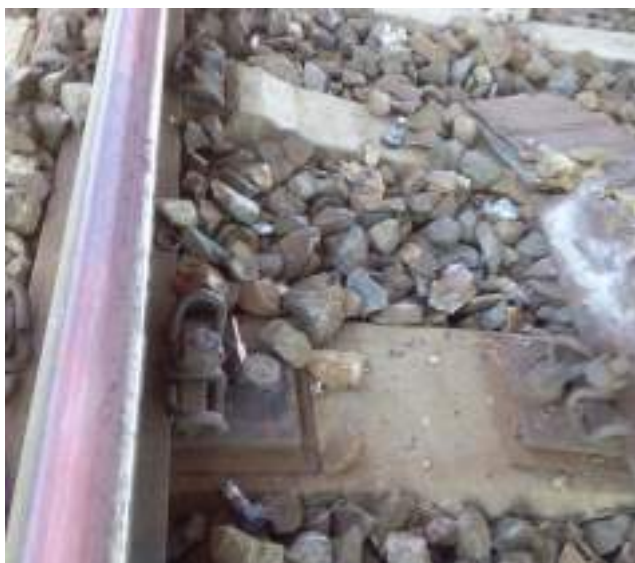
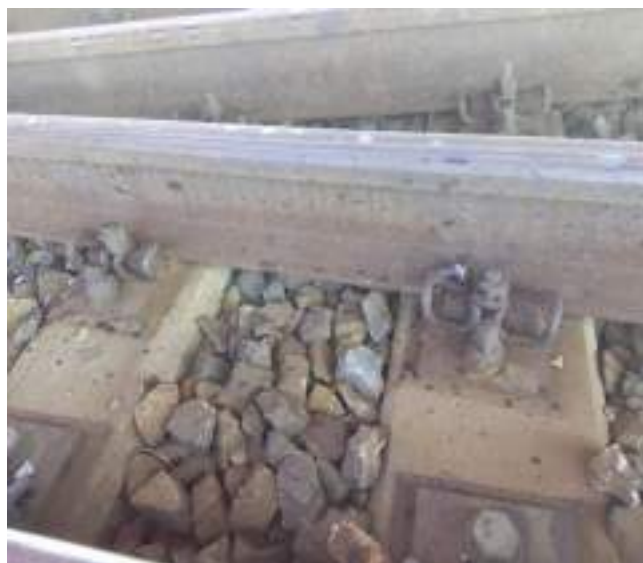
- bara de antrenare a dispozitivului de uns buza bandajului dintre osiile nr.2 și nr.3 era lipsă;
- șuruburile de prindere ale flanșei bieletei de la MT nr.5 au fost găsite în zona kilometrului 47+750 (în dreptul capătului de pod);
- cuzinetul de sprijin de la MT nr.5 a fost găsit la kilometrul 45+500.

*Foto nr.4 și nr.5 - șuruburi de fixare a flanșei bieletei mari de semicarcasa cuzinetului de sprijin*

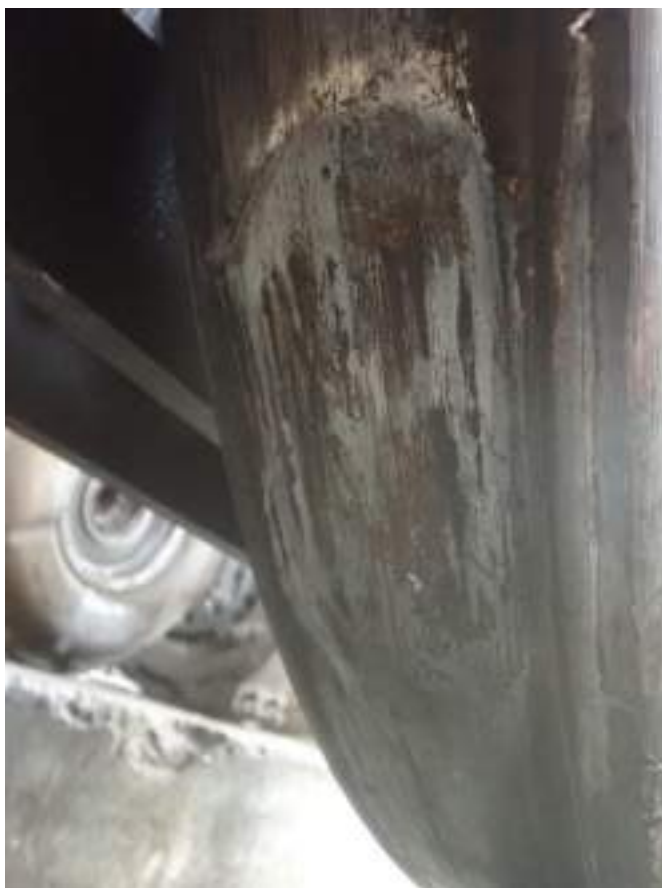
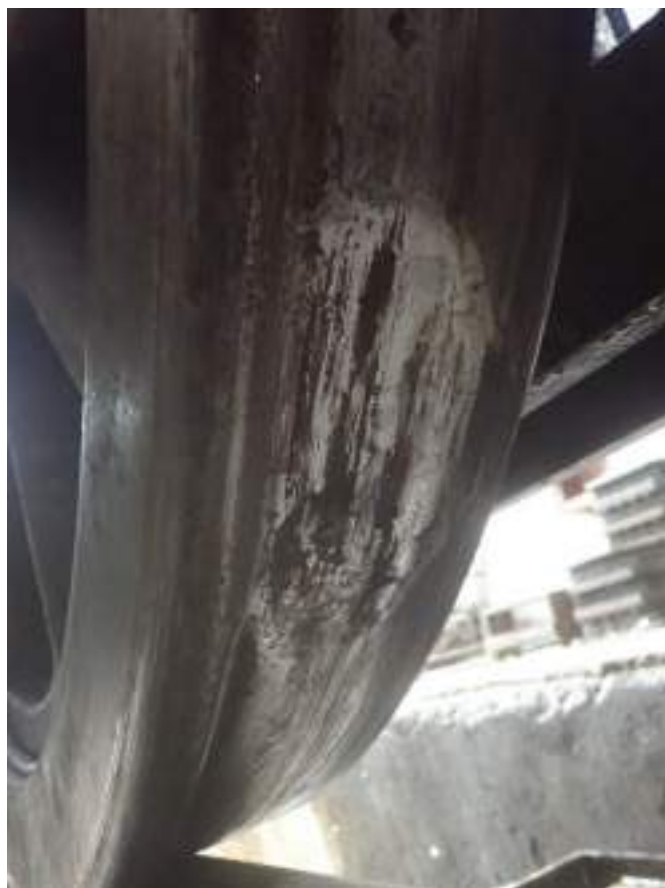
- pe ambele bandaje erau câte un loc plan de cca 150 mm și o adâncime de 8 mm în partea angrenată și 7 mm în partea neangrenată;

*Foto nr.6 și nr.7 – locuri plane la roțile osiei nr.5*

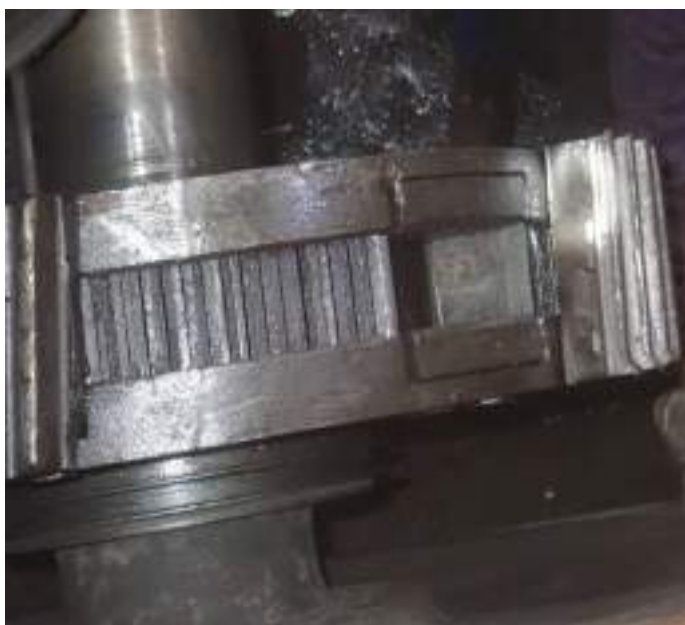
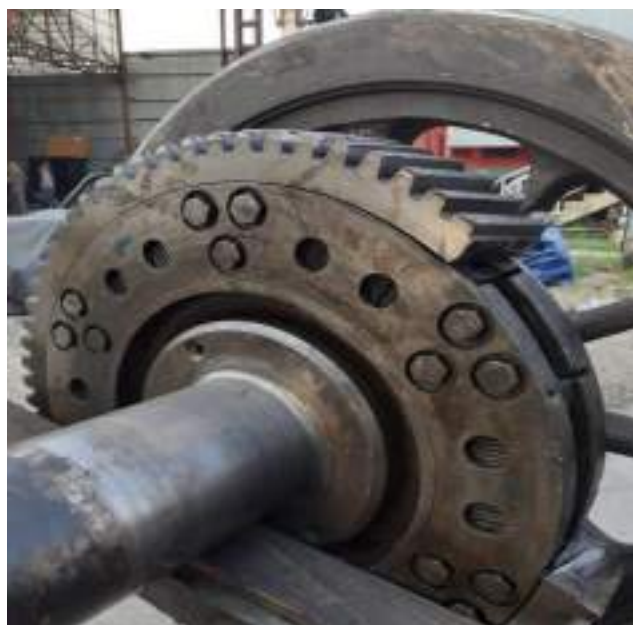
- ruperea coroanei dințate a osiei nr.5 a locomotivei DA 010 în condițiile în care structura materialului din care a fost confecționată era necorespunzătoare.

- coroana dințată a osiei nr.5:
  - avea un segment de cca de 400 mm (12 dinți) din circumferință lipsă;
  - coroana dințată privită de sus avea două zone de rupere din care zona dinspre MT nr.4 avea 100% fisură veche iar zona de rupere dinspre MT nr.6 prezenta o fisură veche de 75% din suprafață și 25% ruptură nouă;
  - dantura roții dințate prezenta lovituri și deformați;

*Foto nr.8 și nr.9 – coroana dințată a osiei nr.5*

Autoritatea de Siguranță Feroviară Română – ASFR va solicita operatorilor de transport feroviar să identifice locomotivele diesel electrice care sunt echipate cu coroane dințate confecționate din material provenit din șarja 82592 și să se asigure că aceștia dispun măsuri pentru ținerea sub control a riscului asociat pericolului reprezentat de ruperea în exploatare a coroanei dințate.

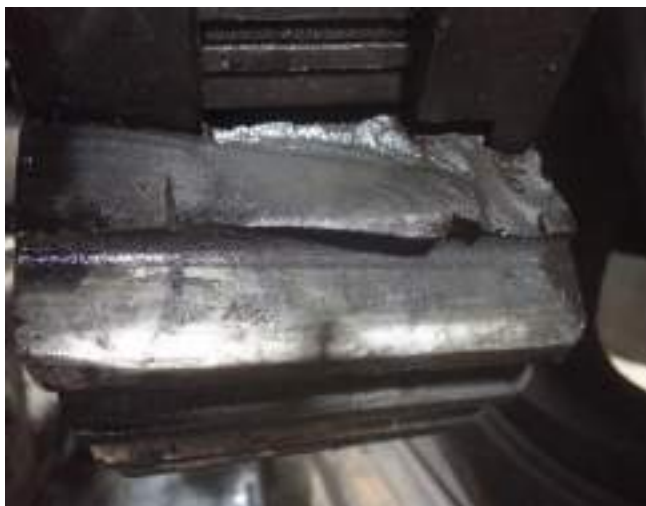
*Foto nr.10 – fisură veche 100%*

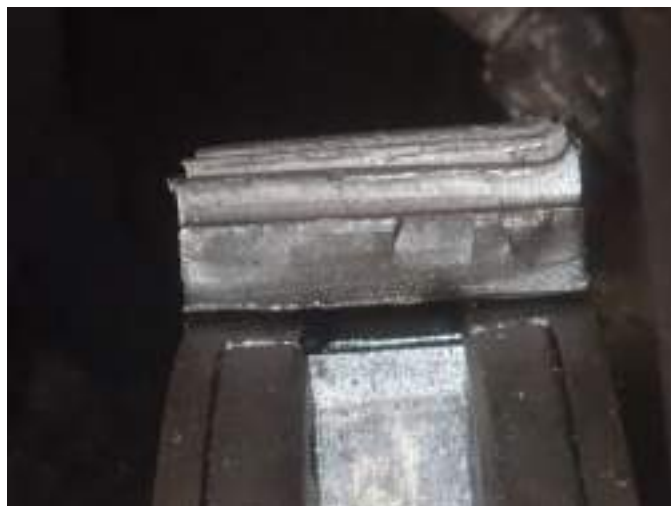
*Foto nr.11 – fisură veche 75%*

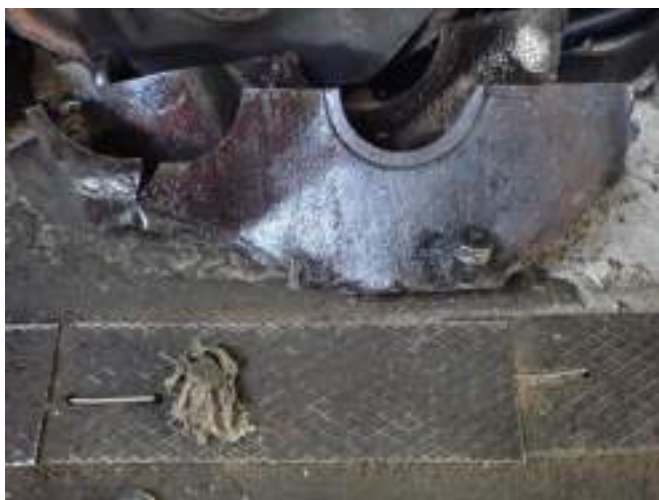
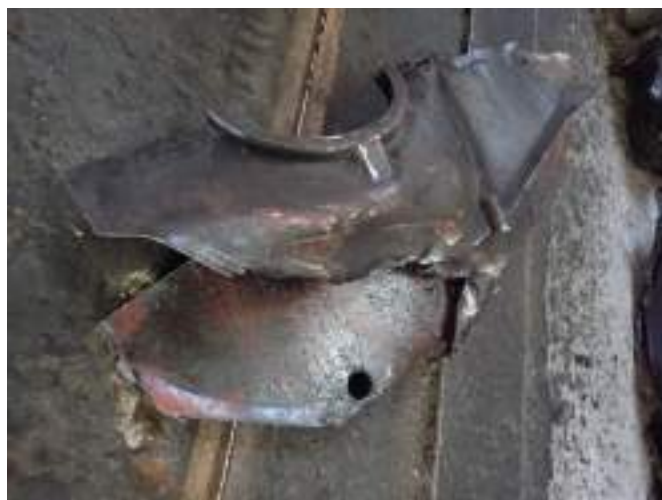
- semicarcasele cuzineților de sprijin:
  - semicarcasa dinspre roata dințată (partea angrenată) era avariata și demontat de pe locomotivă, prezentând urme de frecare pe toată lățimea acestuia. Totodată acesta prezenta și urme de ulei de ungere.
  - semicarcasa din partea opusă roții dințate (partea neangrenată) se afla la SC România Euroest SA;
- toba de angrenaj:
  - semicarcasa inferioară era avariata, prezentând urme de frecare cu dislocare de material în partea inferioară în zonele de îmbinare. Totodată, la partea inferioară prezenta o zonă lipsă de cca 800 mm, înspre osia 6. Lagărele de etanșare erau în stare bună;
  - semicarcasa superioară era avariata, prezentând urme de frecare cu dislocare de material în partea superioară în zonele de îmbinare. Lagărele de etanșare erau în stare bună;
  - pe ambele semicarcase existau urme de ulei;

*Foto nr.12 și nr.13 – semicarcasa inferioară a tobei de angrenaj*

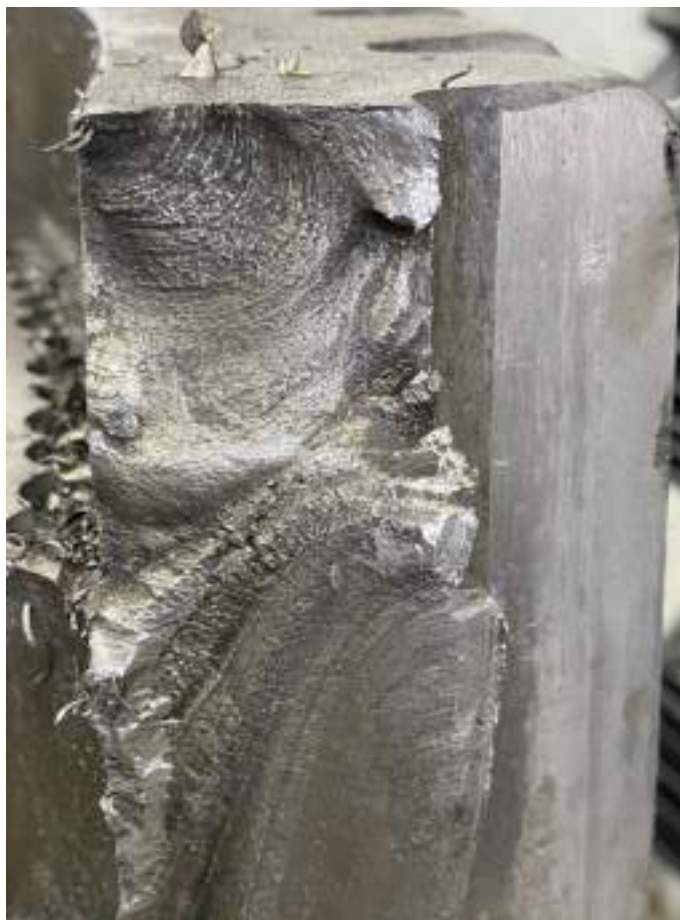
*Foto nr.14 – imaginea macroscopică a zonei de rupură*

Din imaginea prezentată se observă clar că amorsa de fisură a pornit din zona interioară a coroanei dințate, la baza diametrului interior, în zona opusă danturii. Imaginea înfățișează o zonă de rupere tipică RUPERII LA OBOSEALĂ, la solicitări ciclice, când materialul metalic poate ceda la sarcini mult mai mici decât limita sa de rupere ( $\sigma_{rupere} = R_m/0,4$ ). În macrostructura prezentată se observă în partea superioară-stângă a imaginii, o ușoară neomogenitate structurală ce reprezintă amorsa de fisură. În continuare se observă o zonă netedă cu o distribuție „în evantai”, când fisura a avansat intermitent după mecanismul ductil. În momentul când a fost depășită secțiunea eficace, materialul s-a rupt brusc, după mecanismul fragil. Acesta este reprezentată de zona cu aspect grăunțos.

- **Analiza macroscopică** pe suprafața de rupere a evidențiat că fracturarea coroanei dințate s-a produs conform mecanismului clasic de rupere la oboseală, iar amorsa de fisură a pornit de la baza diametrului interior, zona opusă danturii, acolo unde a fost observată o zonă densă de neuniformități de structură;

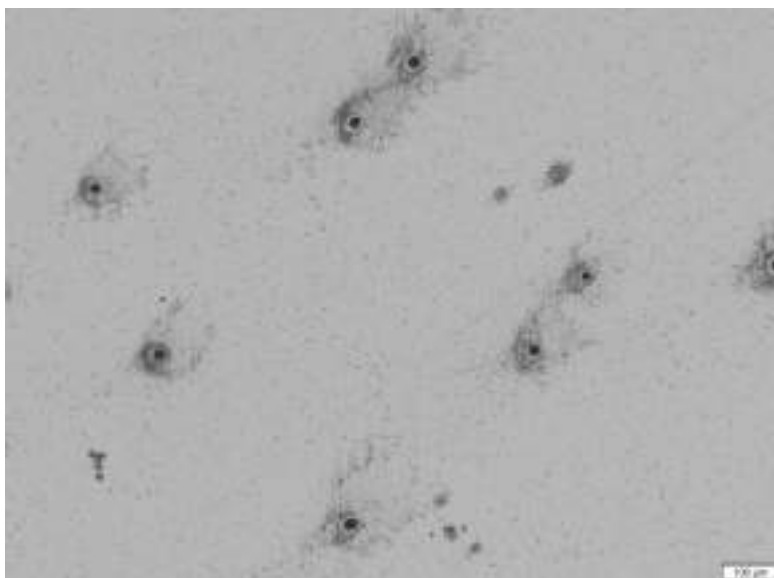
În zona situată la baza danturii, către zona centrală a coroanei dințate, alături de densitatea ridicată de sufluri și porozități imaginea prezintă niște zone întunecate, ca niște cavități. Acestea au rezultat prin smulgerea unor particule grosiere din masa metalică de bază pe parcursul operațiilor de prelucrare a probelor (șlefuire, lustruire). Diametrul lor este destul de ridicat (10-20 $\mu$ m), ceea ce demonstrează că particulele au într-adevăr un caracter grosier iar acestea sunt de natură exogenă (incluziuni exogene).

*Foto nr.15 – imagine de microscopie optică pe probe neatacate M=100x, la baza danturii*

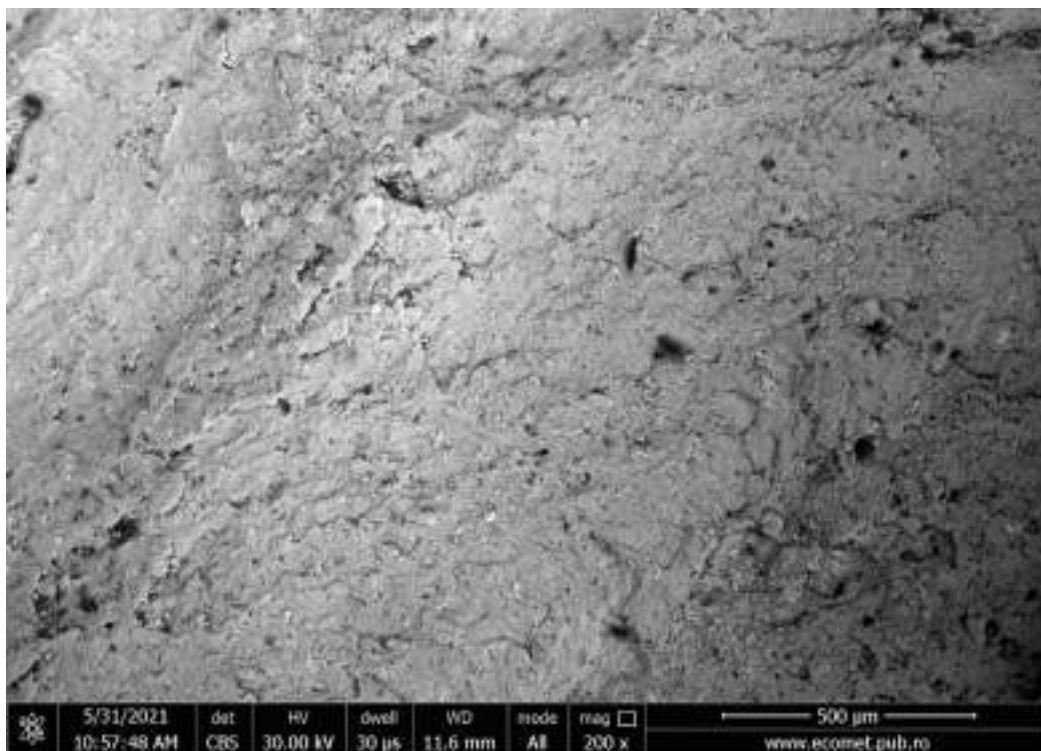
În zona de propagare a rupturii au fost identificate zone cu discontinuități ale materialului.

*Foto nr.16 – imagine de microscopie electronică de baleiaj (SEM) la o mărire de 200x, ce prezintă aspectul zonei de propagare a rupturii*

Totodată în urma analizei SEM-EDS au fost observată existența în material, a incluziunilor de tipul MnS, incluziuni observate și la analiza metalografică a probei. Aceste incluziuni prezintă formă longitudinală cu dimensiuni cuprinse între 10 - 46  $\mu\text{m}$ .

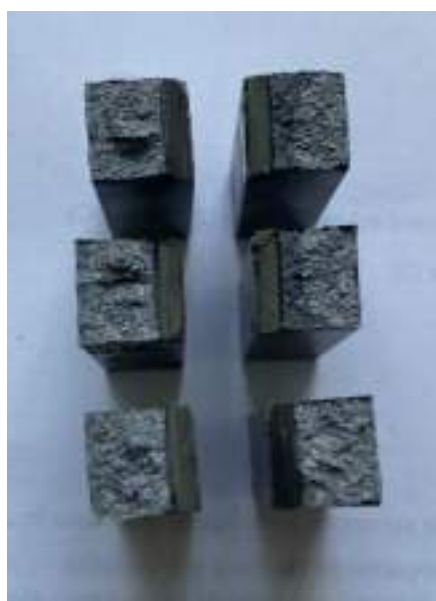
<b>Proba</b>	<b>Reziliența KV, Energia Absorbită, [J]</b>	<b>Valoare standard</b>
<b>1</b>	<b>16,59</b>	<b>min 35</b>
<b>2</b>	<b>22,63</b>	
<b>3</b>	<b>23,74</b>

*Foto nr.17 – aspectul probelor după testare*

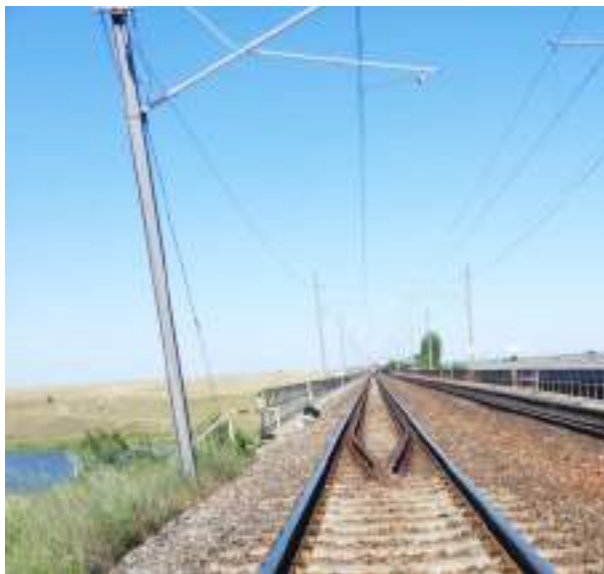
La km 47+730, s-a identificat o urmă de lovire a capătului din partea dreaptă a contrașinei interioare a podului. Tot din acest punct au fost identificate urme de frecare pronunțată pe suprafețele superioare ale contrașinei și șinei din partea dreaptă în sensul de mers al trenului.

*Foto nr.18 – contrașinele podului km 47+730*

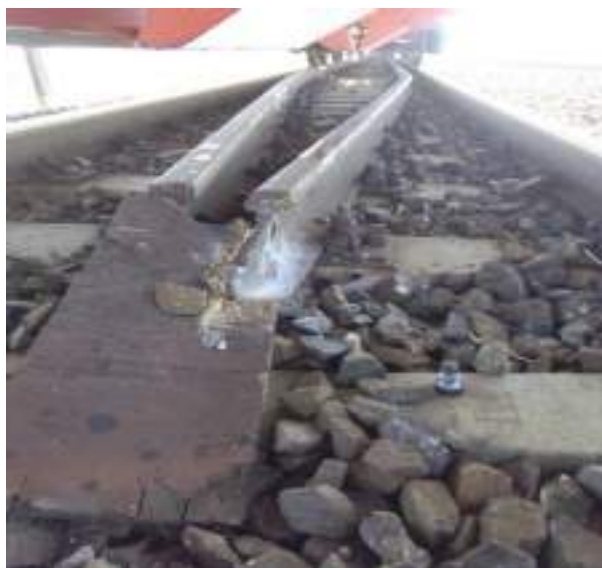
*Foto nr.19 – urme de lovire a contrașinei*

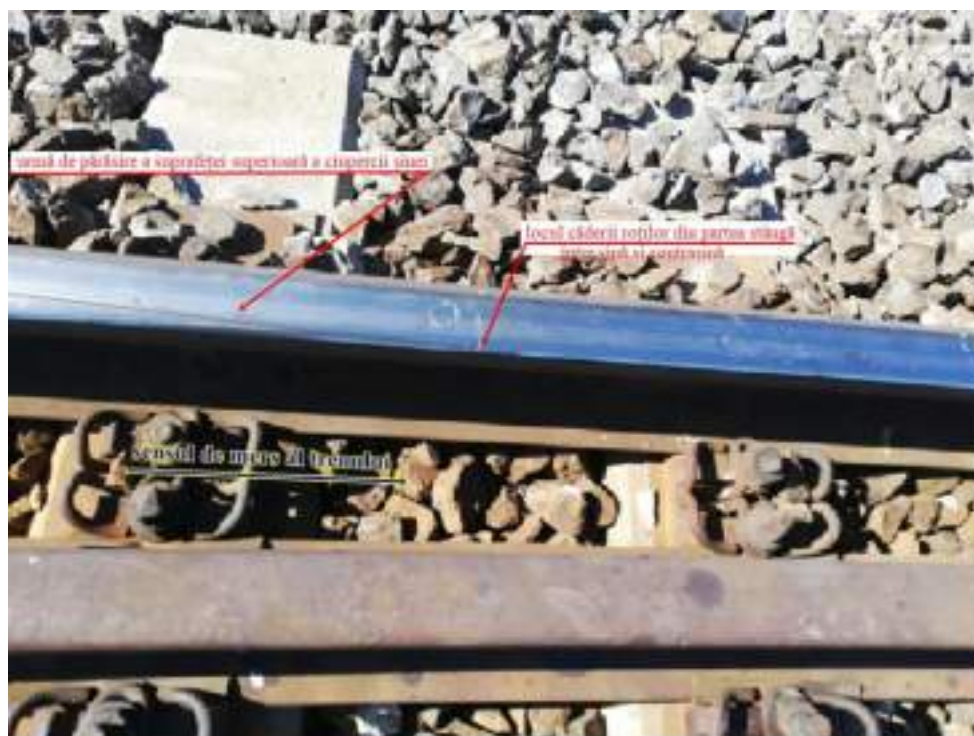
La km 47+737, pe șina din partea stângă, au fost identificate urme de părăsire a suprafeței superioare a ciupercii șinei ca urmare a căderii între firele căii a roților din partea stângă de la primul boghiu (în sensul de mers al trenului) de la locomotiva DA 010.

*Foto nr.20 – urme de cădere a roților*

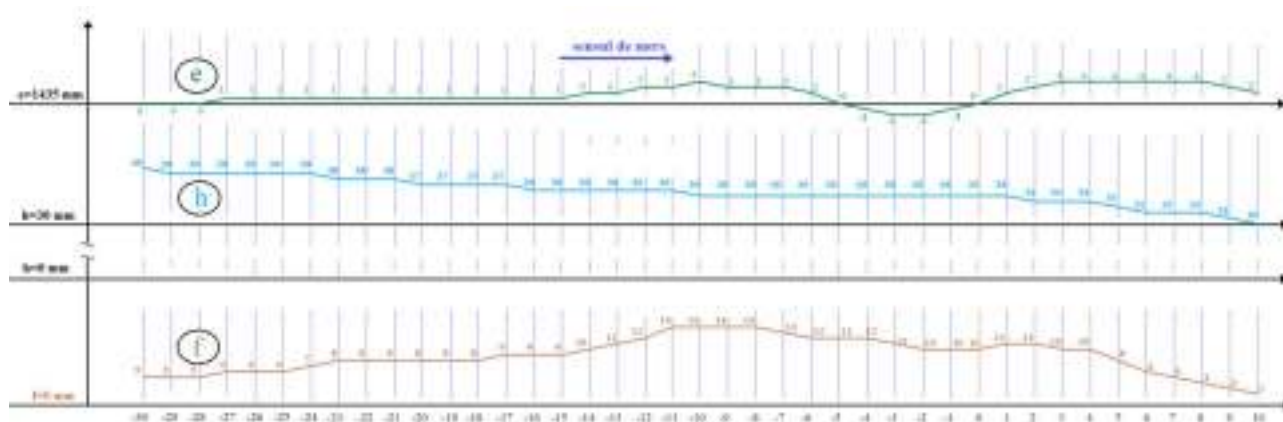
*Figura nr.3 – diagrame de ecartament, nivel și săgeți*

În urma analizării valorilor măsurătorilor efectuate, a rezultat că linia din zona producerii deraierii se afla în toleranțele prevăzute de *Instrucția de norme și toleranțe pentru construcția și întreținerea căii-linii cu ecartament normal, nr.314/1989*, pentru viteza de circulație de 160 km/h pentru trenurile de călători și de 120 km/h pentru trenurile de marfă.
