RAPORT DE INVESTIGARE

privind accidentul feroviar produs la data de 23.03.2020, ora 4:00,
pe raza de activitate a Sucursalei Regionale de Căi Ferate Timișoara, secția de circulație Arad – Oradea
(linie dublă, neelectrificată), între stațiile CFR Utvinișu Nou și Sântana, pe firul I de circulație, la km
17+600, în circulația trenului de călători nr.3111, prin producerea unui incendiu la automotorul nr.1017

*Raport de investigare
Ediție finală
22.03.2021*

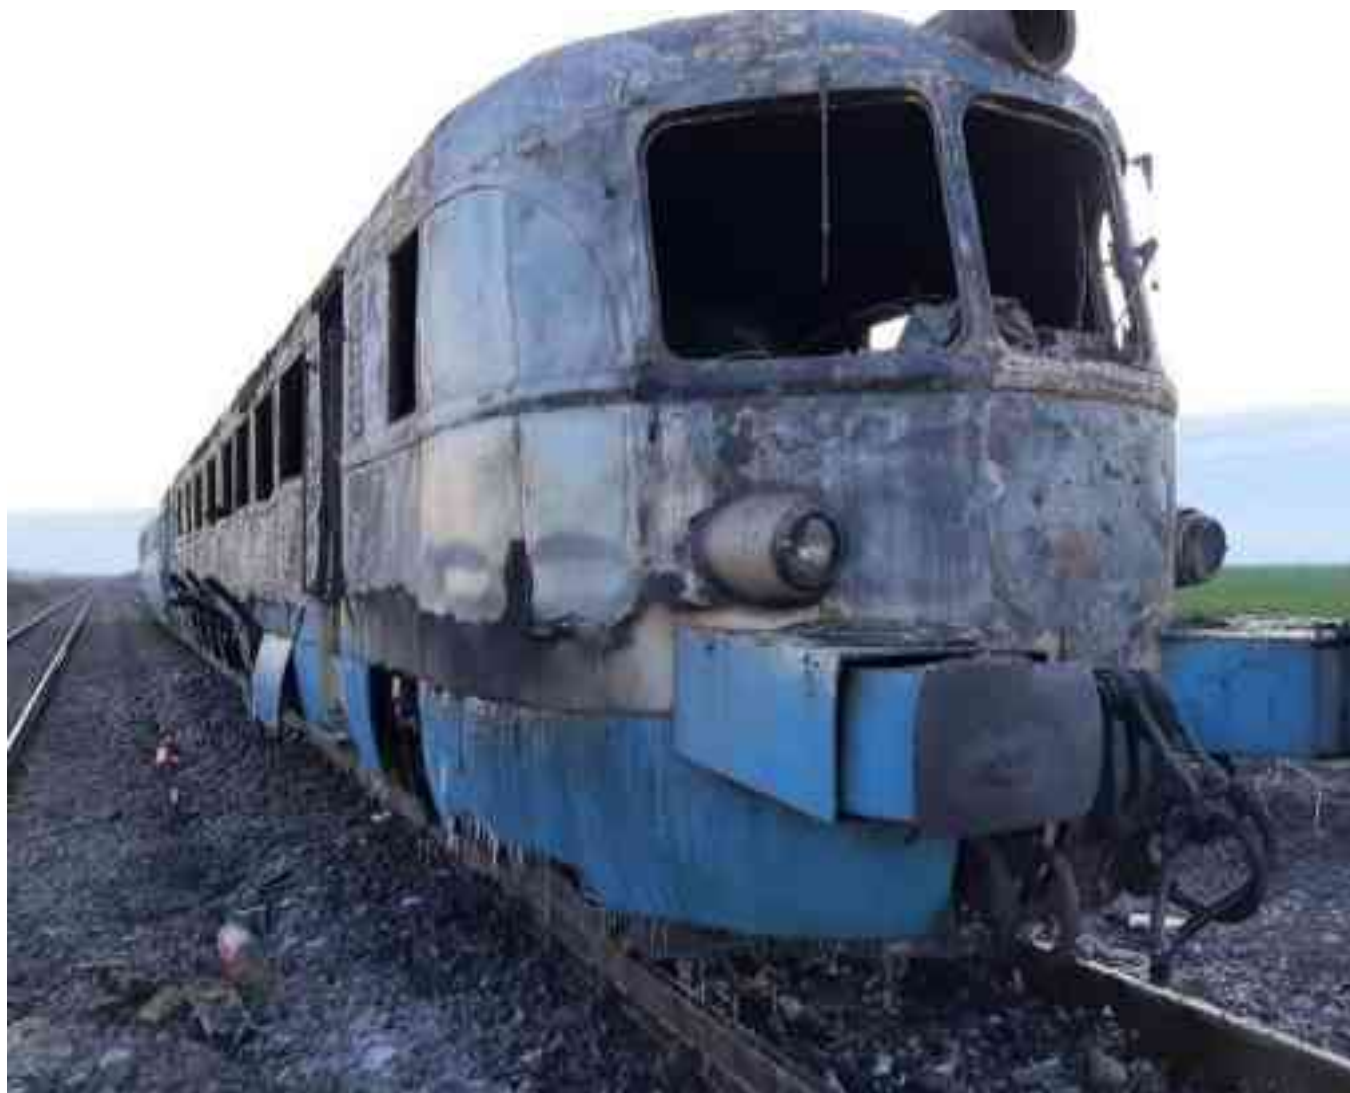
Foto nr.1—Vedere din spate a cuplului de automotoare 1919/1017 după detașarea și distanțarea cuplului 1008/1009. Postul de conducere inactiv de unde a izbucnit și s-a propagat incendiul.

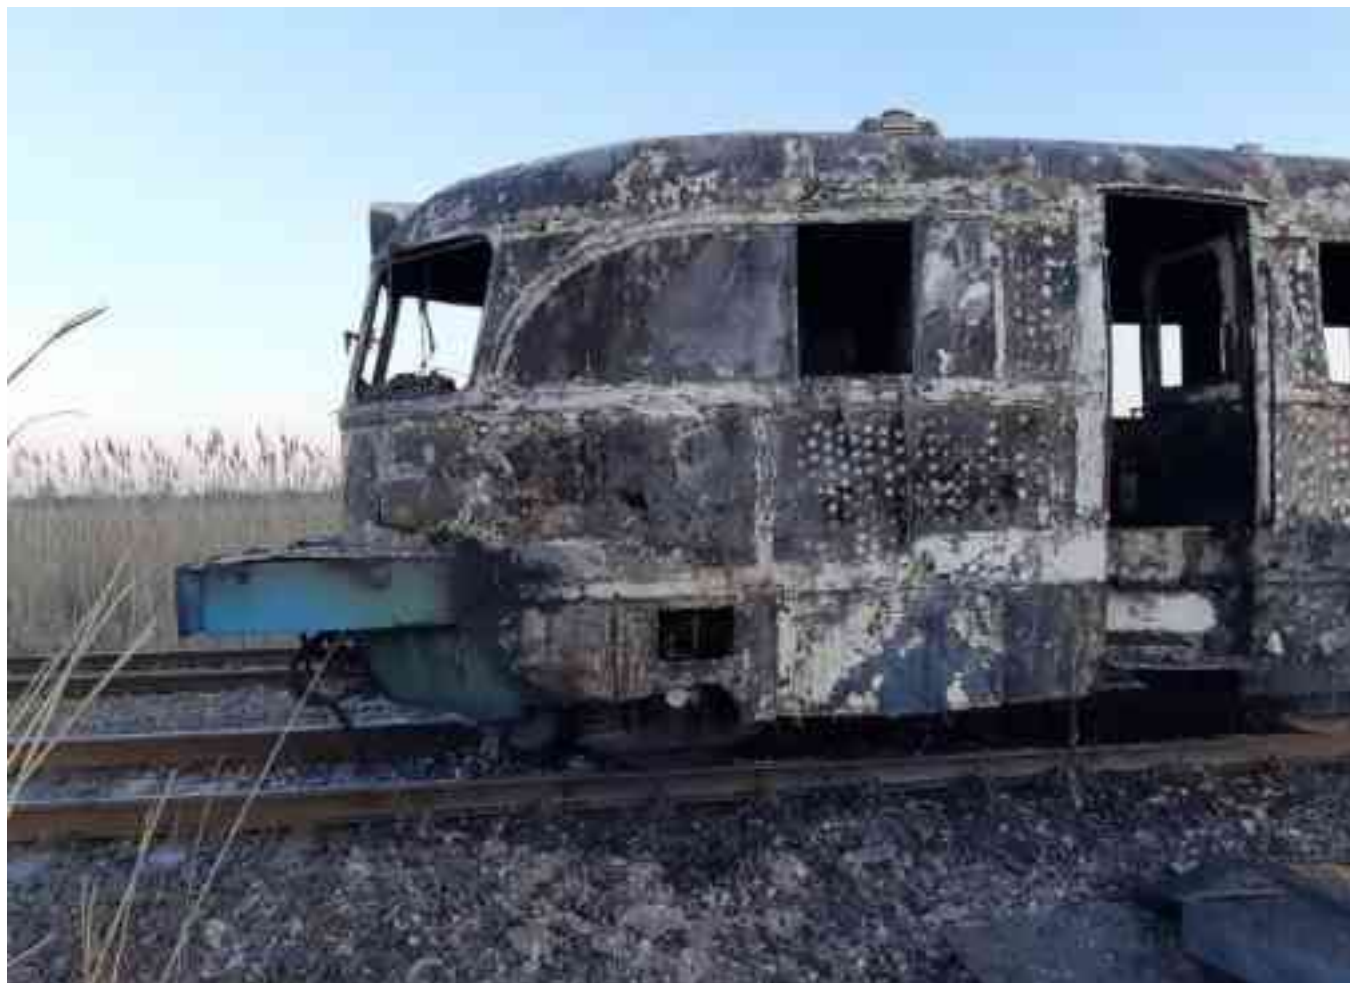
După distanțarea celor două cupluri de automotoare și asigurarea contra plecării de pe loc, cei doi mecanici au încercat lichidarea focarului din care s-a propagat incendiul, acționând cu stingătoarele din dotarea celor două cupluri de automotoare (8 + 8 stingătoare), acestea fiind transportate de către cei doi șefi de tren. Prin acțiunea personalului feroviar, nu a putut fi localizat și stins incendiul.

Foto nr.2—Automotor 1017 – postul de conducere (inactiv) de unde a izbucnit incendiul

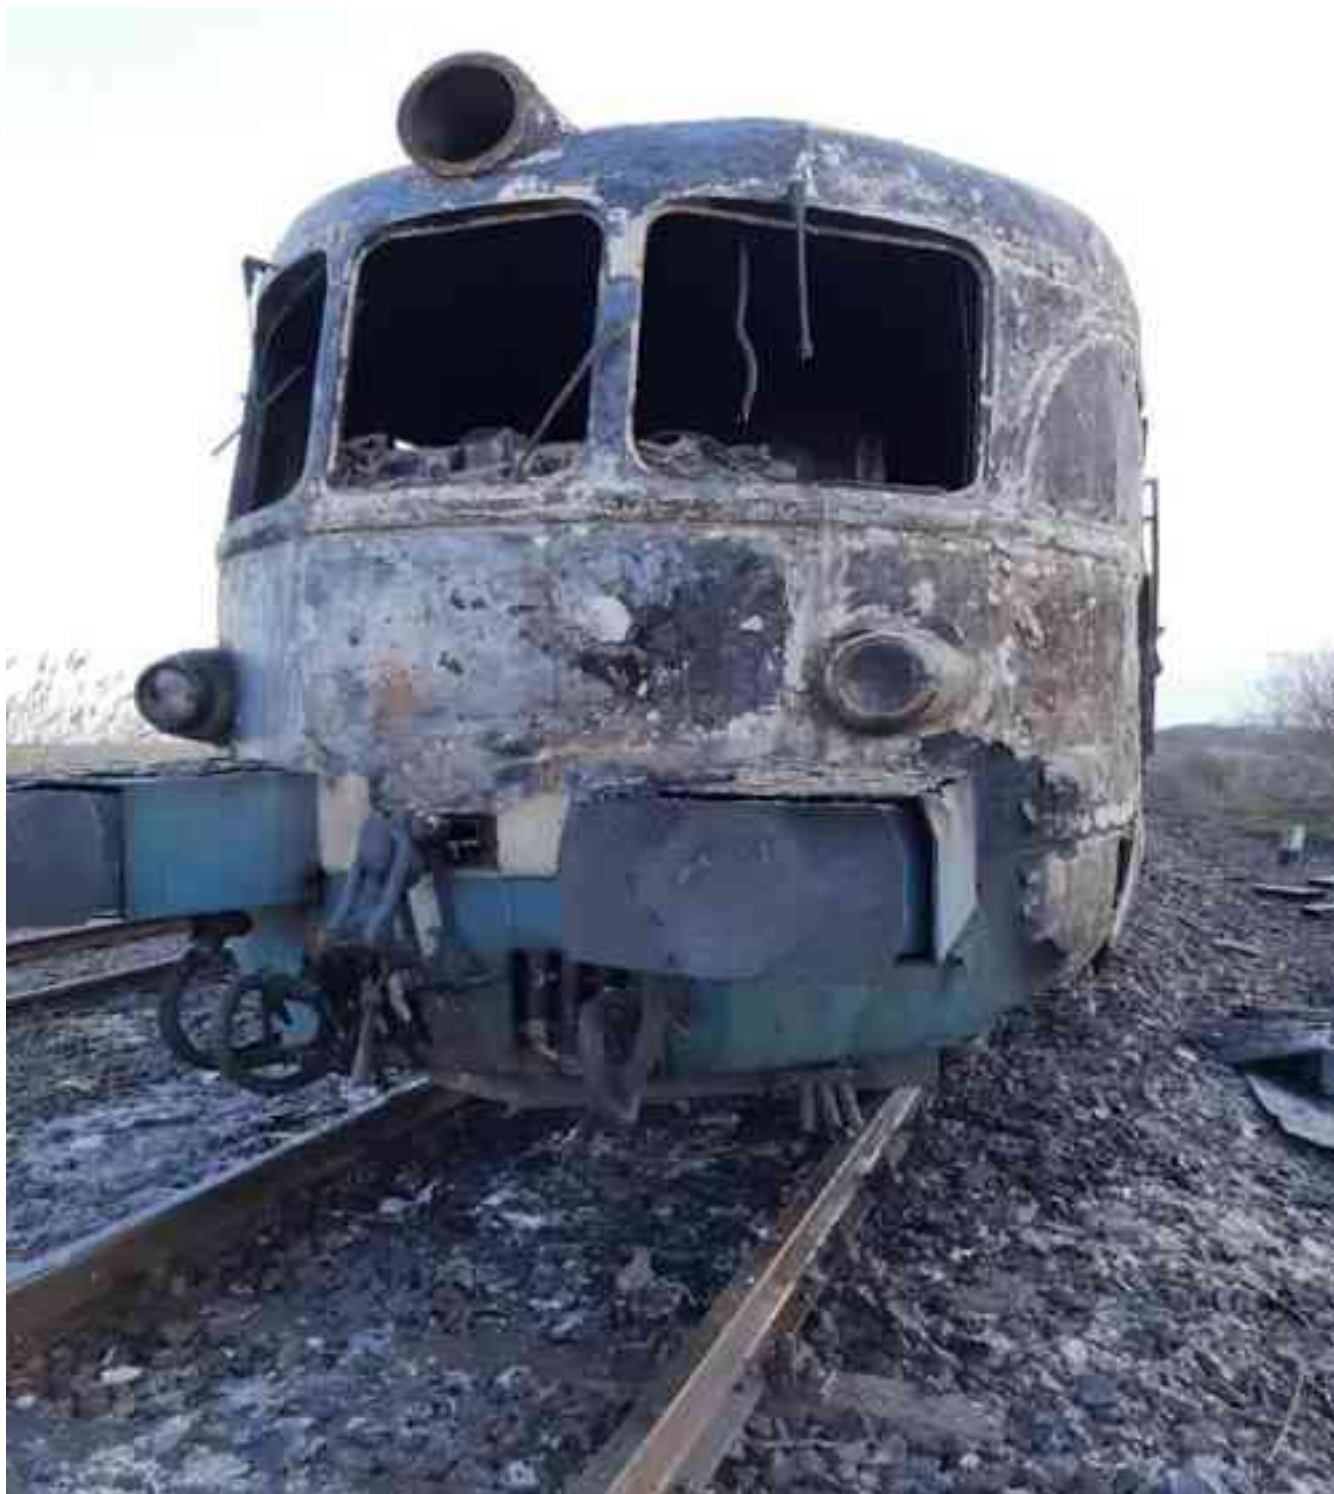
Foto nr.3—Automotor 1017 - postul de conducere (inactiv) de unde a izbucnit incendiul

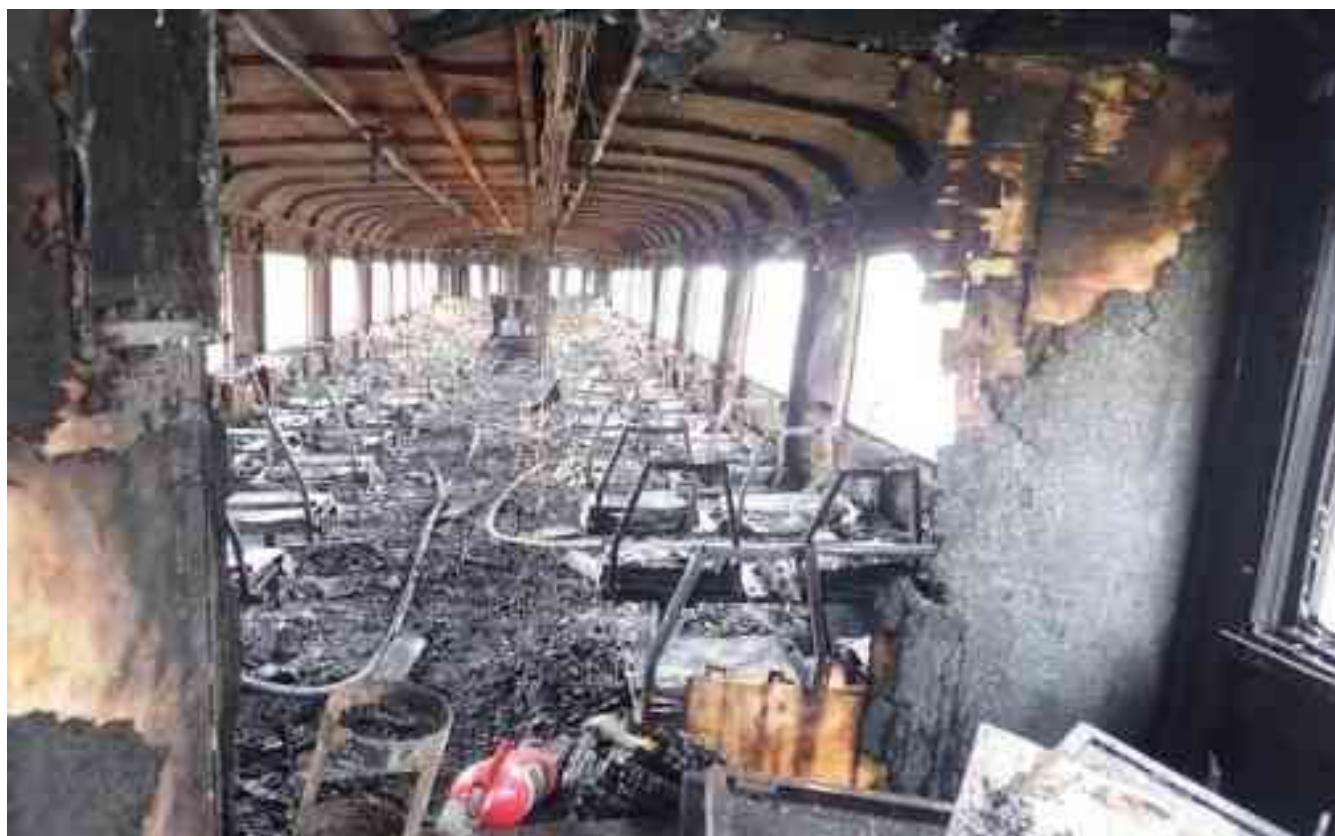
În urma producerii incendiului a fost avariat automotorul nr.1017 în proporție de 95%. Compartimentul călătorilor a fost puternic afectat, din mobilier rămânând doar scheletul metalic, geamurile au fost sparte, vopseaua și izolația interioară a pereților au fost arse.

Foto nr.4—Compartiment călători automotor 1017

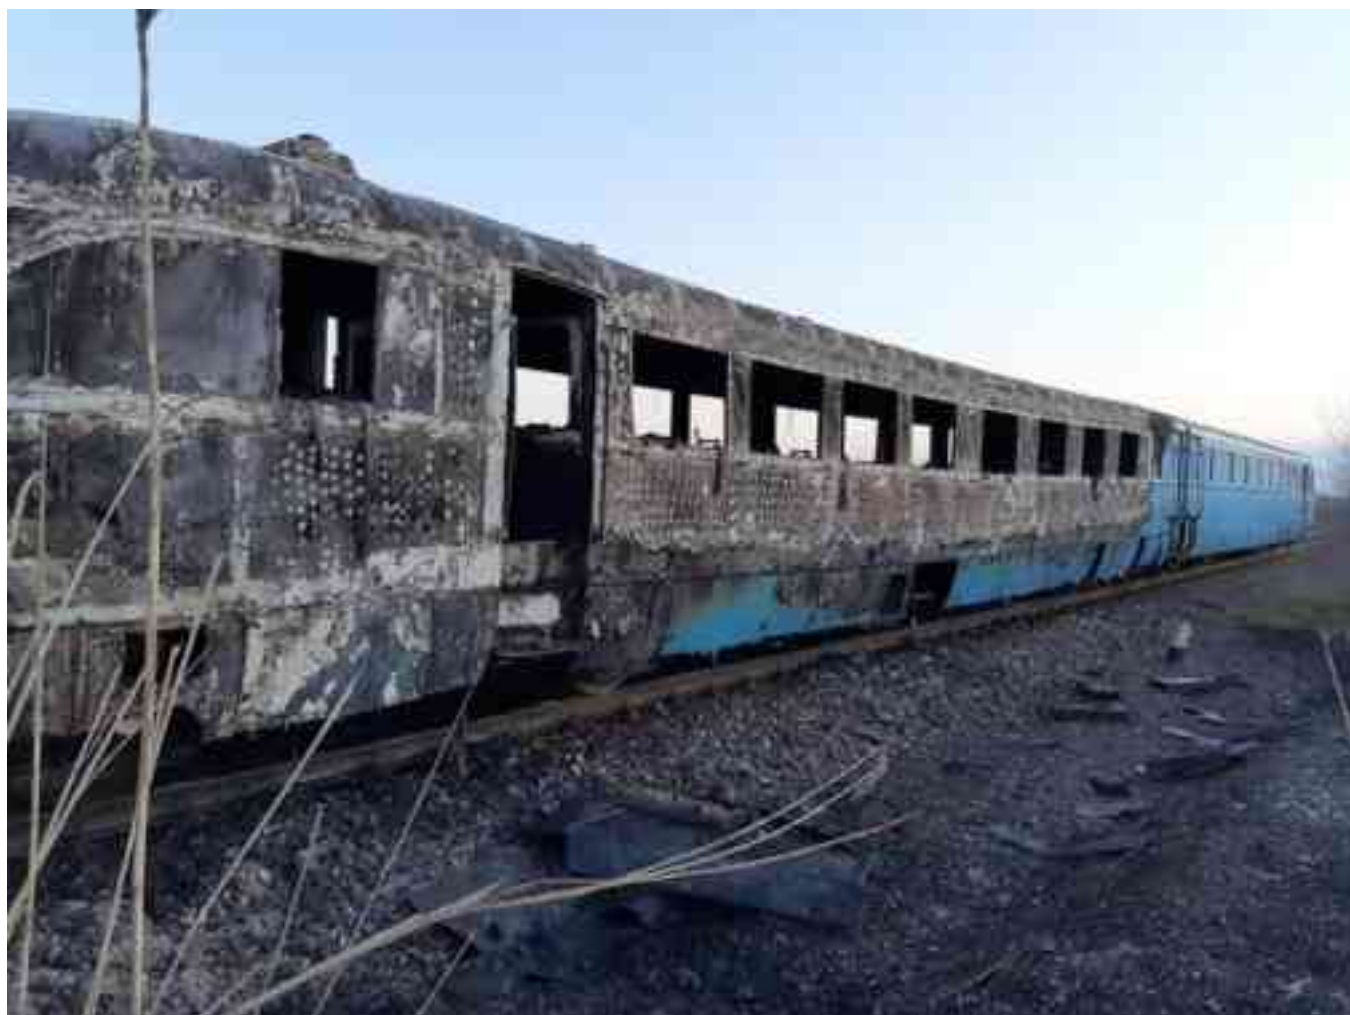
Partea exterioară a cutiei automotorului nr.1017, în partea dreaptă a sensului de mers, în zona în care era poziționat tabloul electric cu siguranțe și relee de comandă, deasupra celui de al doilea boghiu, prezenta toată suprafața peretelui arsă în proporție de 100%.

Foto nr.5—Cuplul de automotoare 1019 (intact - în plan îndepărtat) / 1017 (avariat - în plan apropiat)

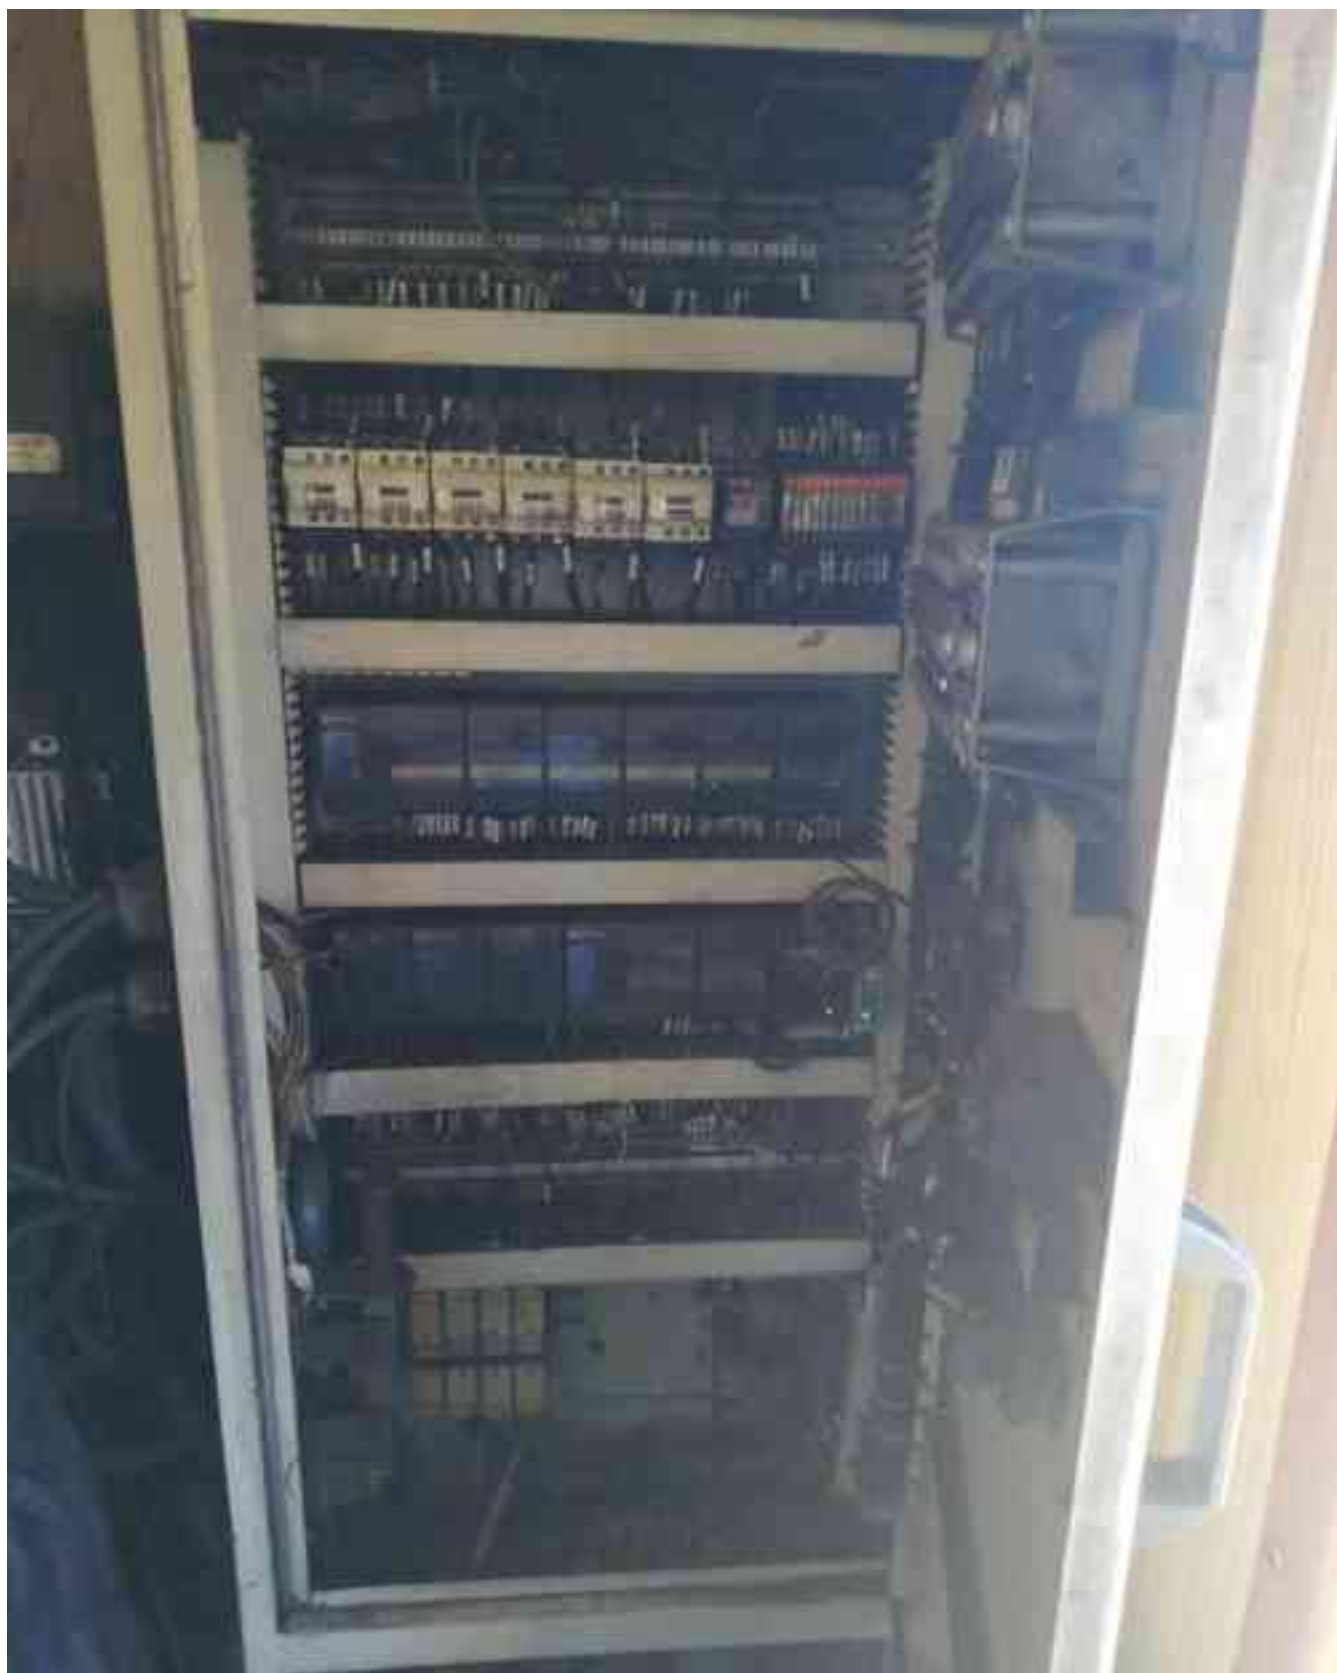
Postul de conducere a fost afectat în proporție de 95%. Panoul de siguranțe și relee de comandă poziționat în postul de conducere pe partea dreaptă a automotorului nr.1017, în sensul de mers, a fost afectat termic în totalitate, părți componente ale acestuia fiind găsite în afara vehiculului, lângă automotor, în urma intervenției personalului feroviar și al pompierilor de la ISU Arad, în încercarea acestora de a limita urmările incendiului.

Foto nr.6–Pentru comparație - tabloul electric de siguranțe și relee de comandă de la automotorul nr.1019

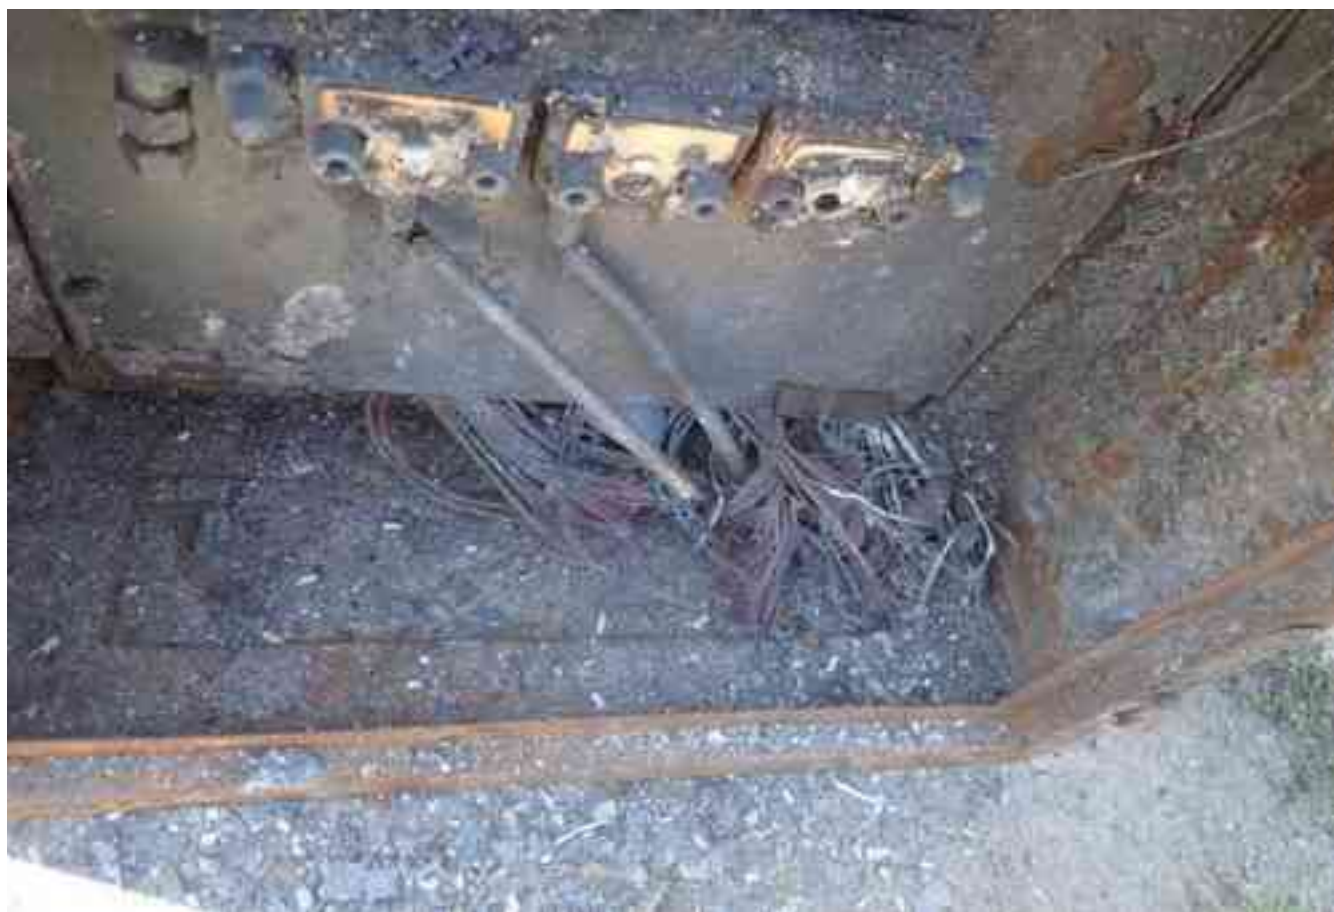
Urmare a constatărilor efectuate privind zonele cel mai puternic afectate termic – cabina postului de conducere inactiv - și a modului de propagare a incendiului, ținând cont de constatările comisiei de investigare, referitoare la starea automotorului, precum și de informațiile obținute în timpul investigației, se poate concluziona că în timpul circulației între halta CFR Zimandu Nou și stația CFR Sântana, s-a produs un scurt circuit în tabloul electric de siguranțe și relee din postul de conducere inactiv al automotorului nr.1017.

Scurt circuitul a fost posibil ca urmare a supraîncălzirii cablajului din circuitul releelor și siguranțelor din tablou.

Foto nr.7–Carcasa tabloului de siguranțe electrice și relee.

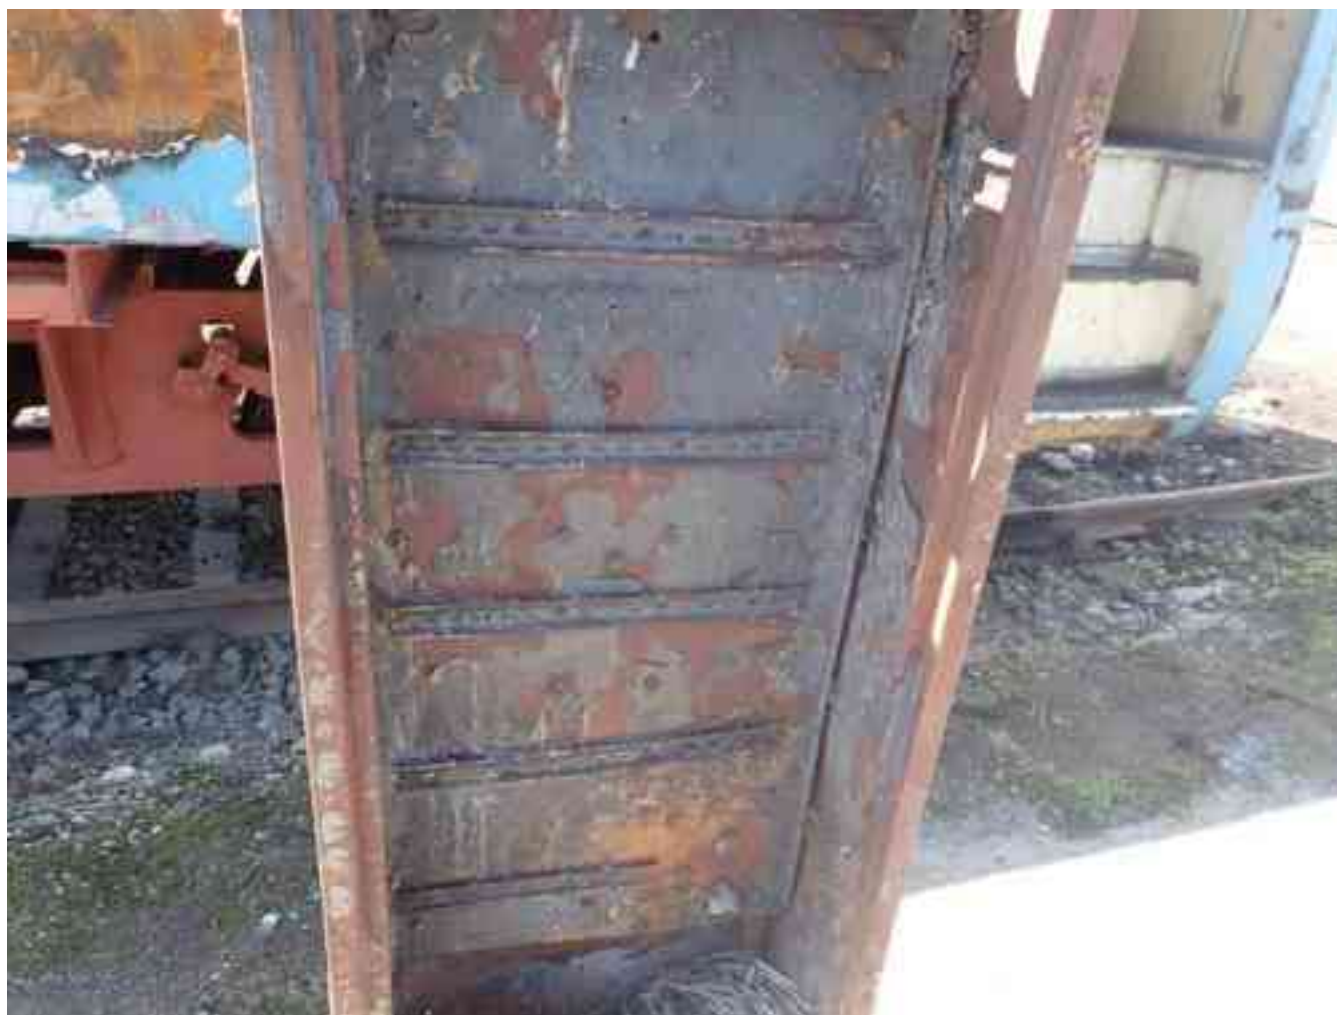
Pentru a localiza incendiul, personalul feroviar a încercat dislocarea carcasei în care se afla tabloul de siguranțe electrice și relee, acest lucru fiind finalizat prin acțiunea echipajului de pompieri.

Producerea scurt circuitului în tabloul electric de siguranțe și relee, a condus la apariția degajării de fum și apoi la producerea flăcărilor care au dus la creșterea temperaturii în cabina postului de conducere și extinderea focului în zona indicatorului „sticlă de nivel”.

Foto nr.8—Carcasa în care se afla tabloul de siguranțe electrice și relee – scoasă din cabina automotorului

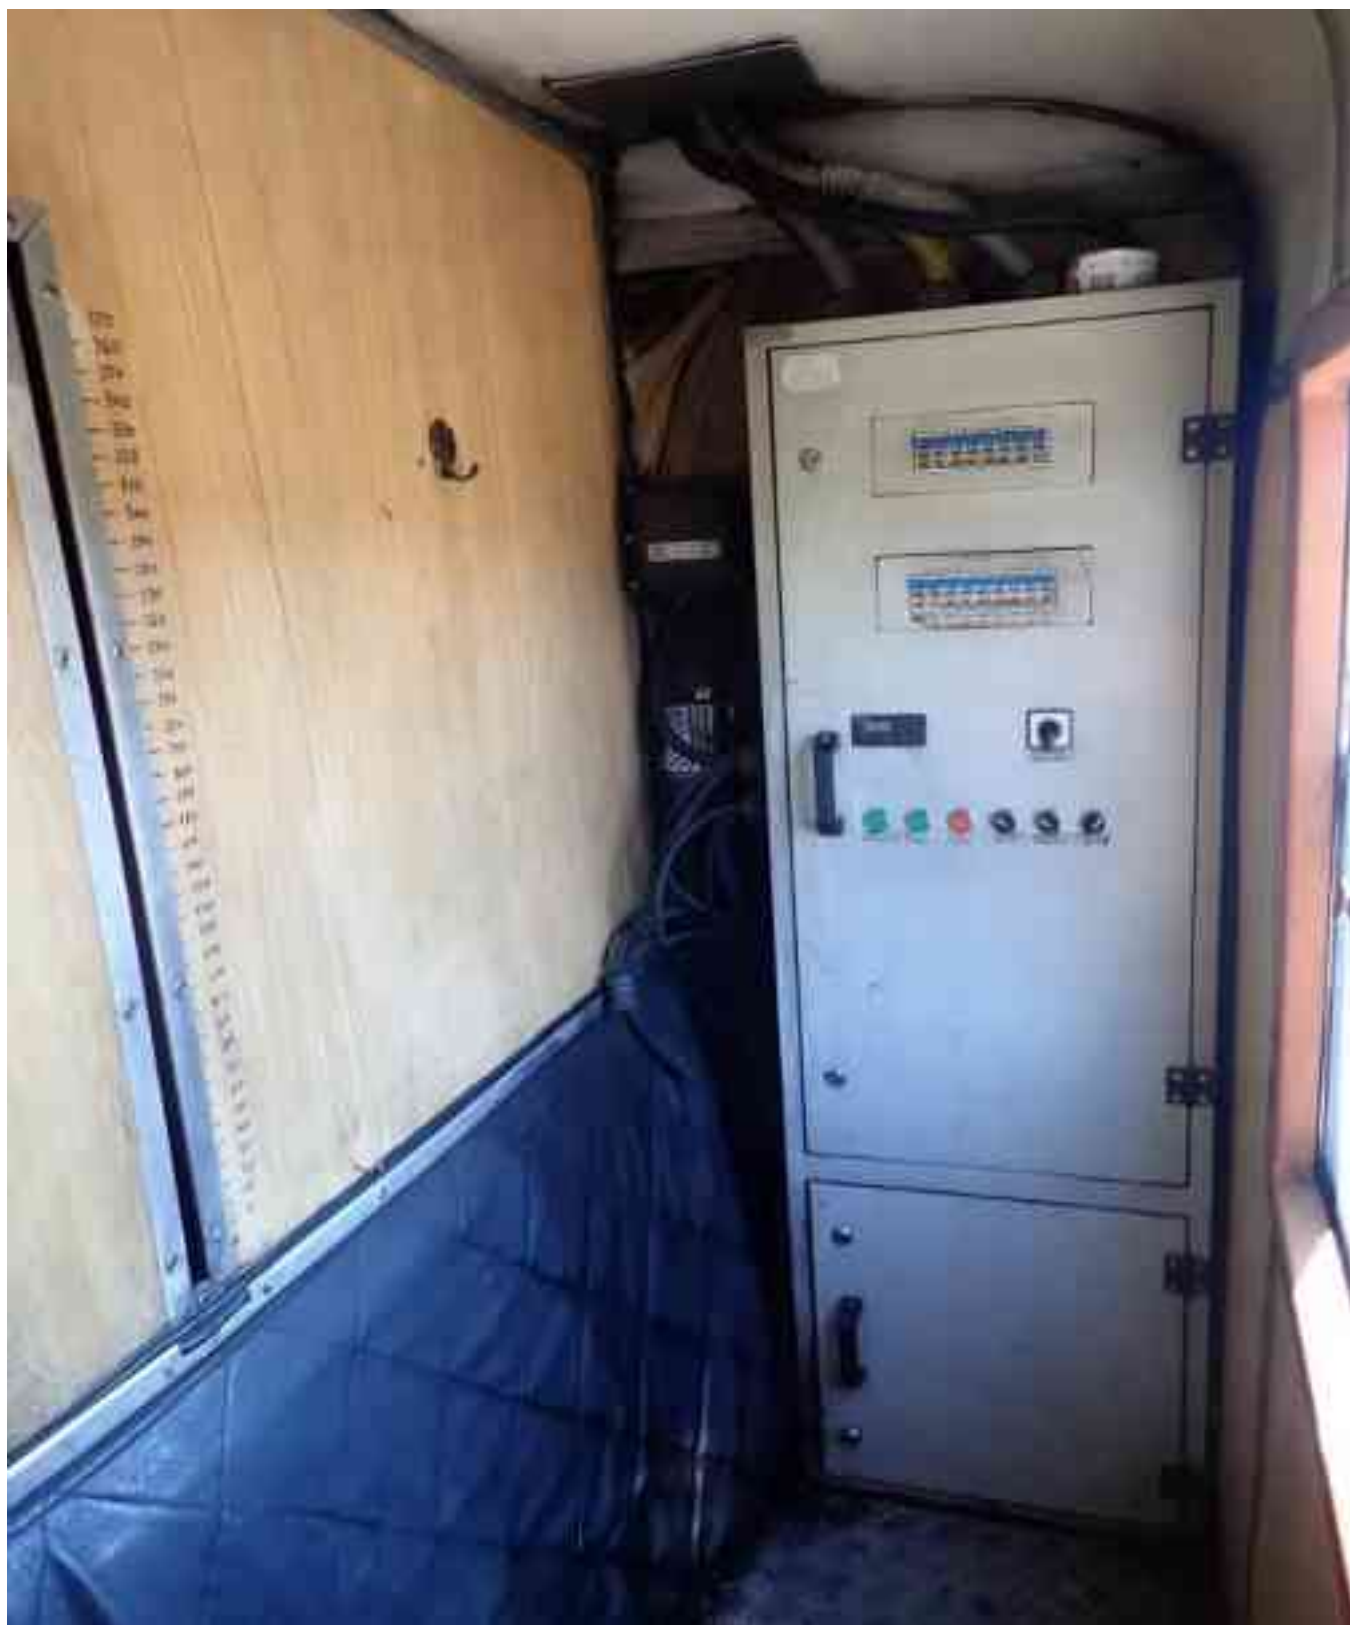
Foto nr.9–Pозиționarea tabloului electric și a indicatorului „sticlă de nivel” combustibil

Având în vedere că indicatorul „sticlă de nivel” faptic este un tub transparent din plastic dur, comisia de investigare apreciază că acesta s-a topit la acțiunea flăcărilor și o parte din combustibil (motorină) s-a deversat pe podea, favorizând extinderea rapidă dar și amploarea incendiului.
