## **RAPORT DE INVESTIGARE**

al accidentului feroviar produs la data de 13.09.2020,  
pe raza de activitate a Sucursalei Regionale de Căi Ferate București,  
pe parcursul de ieșire din stația CFR București Obor,  
prin deraierea primului vagon din compunerea trenului de călători nr.8023

*Raport de investigare  
07 septembrie 2021*

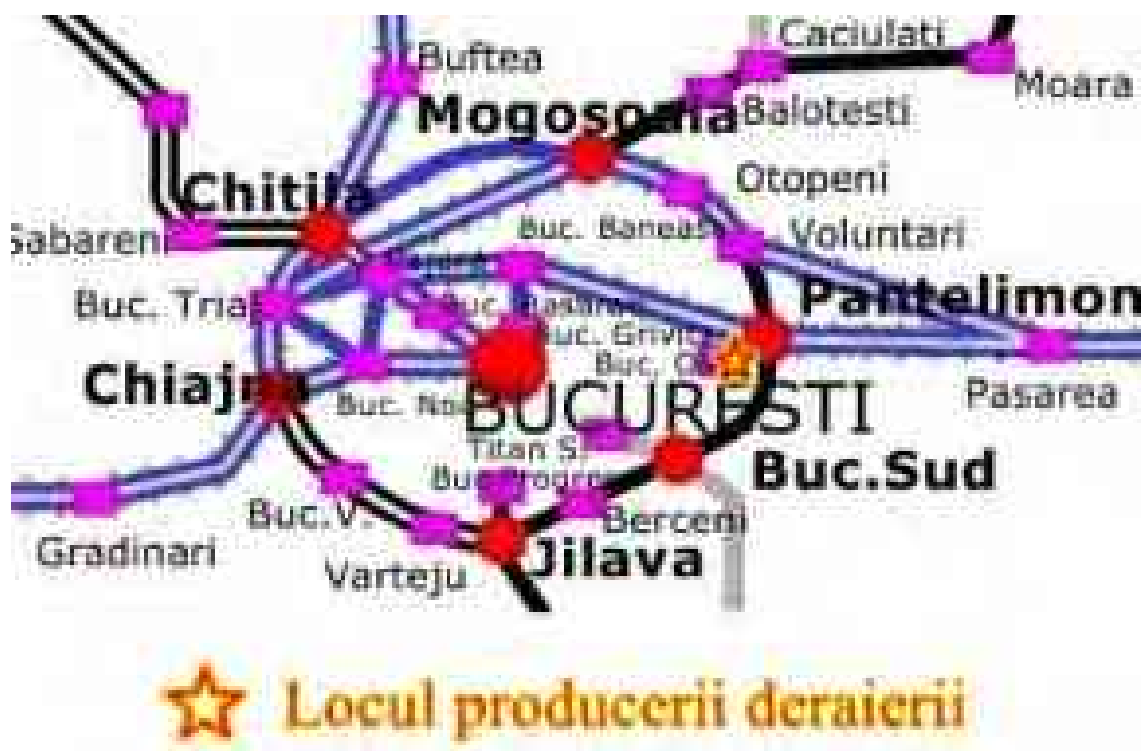
Figura. nr.1. Locul producerii accidentului feroviar

În jurul orei 07:33, pe parcursul de ieșire de la linia nr.1A, la o distanță de 5,5 m după trecerea de ultima joantă a inimii simple a schimbătorului de cale nr.4, din TJD nr.4/5, vagonul nr.50532626112-0 a deraiat.

Deraierea s-a produs prin părăsirea flancului activ al ciupercii șinei firului interior al curbei și căderea între firele căii a roților din partea stângă de la primul boghiu, în sensul de mers, al acestui vagon, urmată de escaladarea și căderea în exteriorul căii a roților corespundente din partea dreaptă. La locul producerii accidentului feroviar, în cale, exista un grup de traverse normale de lemn necorespunzătoare ce au avut ca efect depășirea limitei maxime admise a ecartamentului căii în exploatare și care au condus la pierderea capacității de susținere și ghidare a șinei de la firul interior al curbei.

Trenul de călători R.8023 a circulat cu primul vagon deraiat o distanță de aproximativ 80 m, până când a fost frânat de mecanicul de locomotivă.

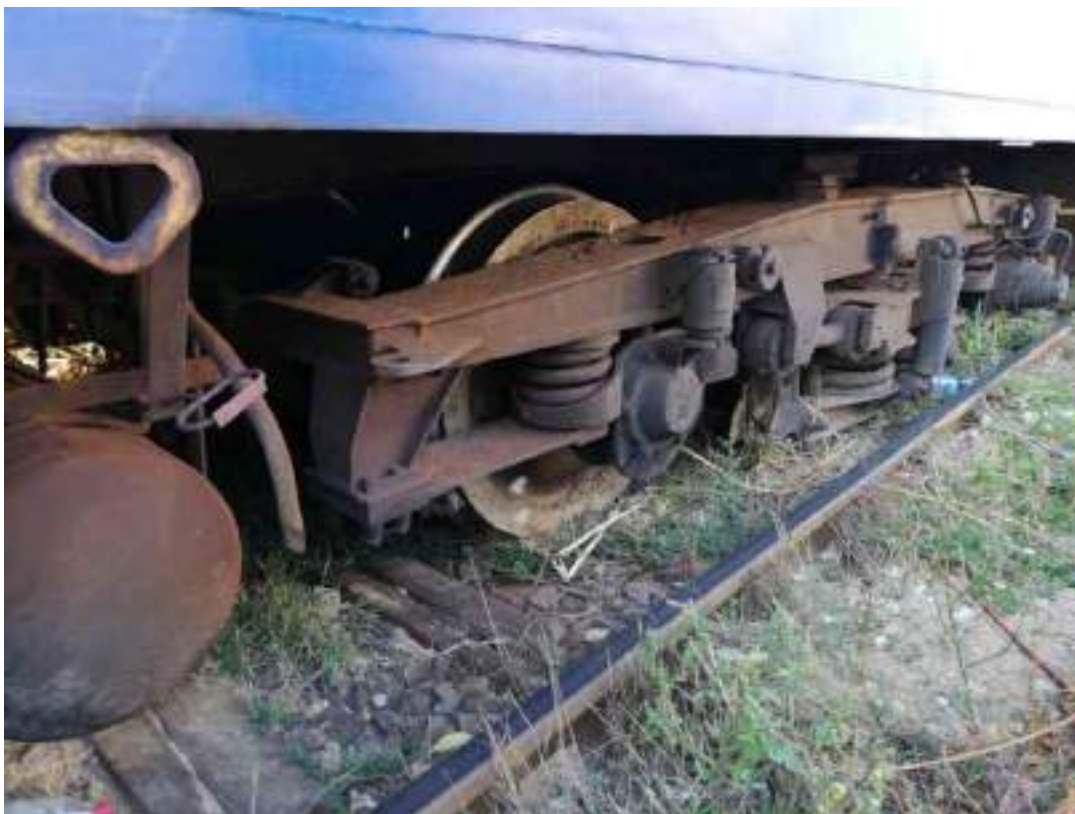
Deraierea s-a manifestat prin părăsirea flancului activ al ciupercii șinei firului interior al curbei de către roțile din partea stângă de la primul boghiu în sensul de mers al acestui vagon, la o distanță de 5,5 m după trecerea de ultima joantă a inimii simple a schimbătorului de cale nr.4 din TJD nr.4/5. Din acest punct, pe șina de la firul interior al curbei, a fost constatată o urmă de frecare a feței active a ciupercii șinei, pe o lungime de 8615 mm, continuată de o urmă specifică căderii roților între firele căii. Aceste urme erau vizibile până la locul opririi trenului.

*Foto nr.1 Vedere laterală a boghiului deraiat a vagonului nr.50532626112-0*

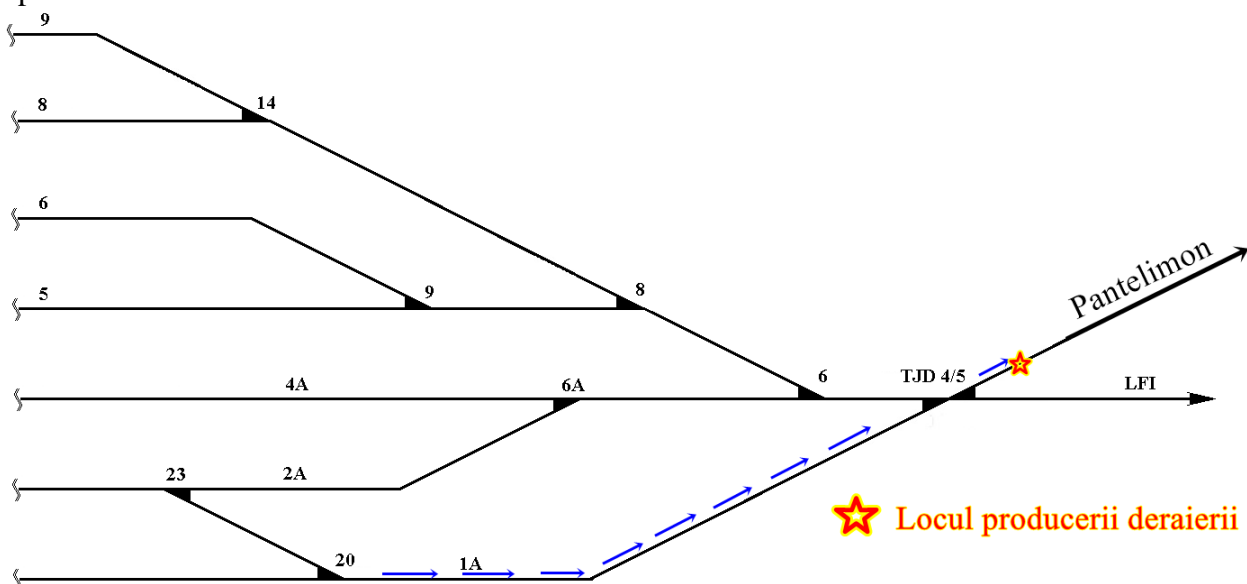
Figura nr.2 – Schița capului stației CFR București Obor unde s-a produs accidentul feroviar

Punctul în care s-a produs deraierea se află în cuprinsul primei curbe de racordare, la o distanță de 5,50 m de ultima joantă a inimii simple a TJD nr.4/5.

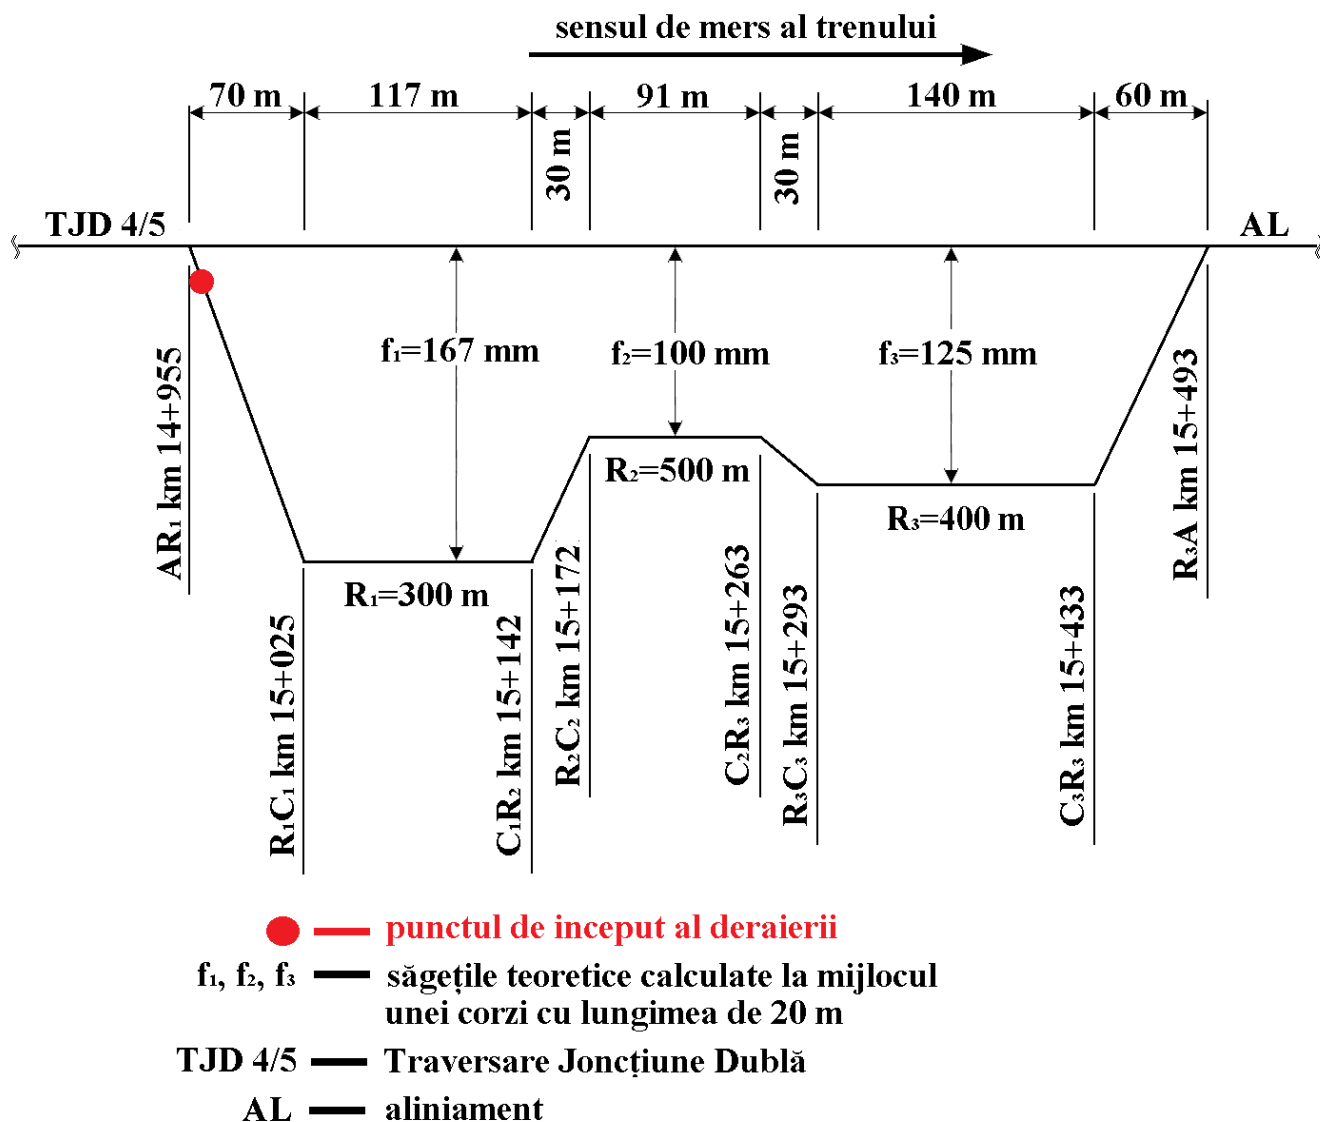
Figura nr.4 – Schița cu elementele curbei

- traseul acestei linii curente începe din ultima joantă a inimii simple a schimbătorului nr.4 (din cuprinsul TJD nr.4/5), cu o curbă mâner de coș cu lungimea de 538 m, deviație stânga, compusă din 3 raze circulare cu racordări între ele, supraînălțarea  $h = 30$  mm și supralărgirea  $s = 10$  mm. Această curbă se racordează, spre stația CFR București Obor, cu TJD 4/5 prin intermediul unei curbe parabolice cu lungimea de 70 m, iar cu aliniamentul adiacent, spre stația CFR Pantelimon prin intermediul unei curbe parabolice de 60 m;

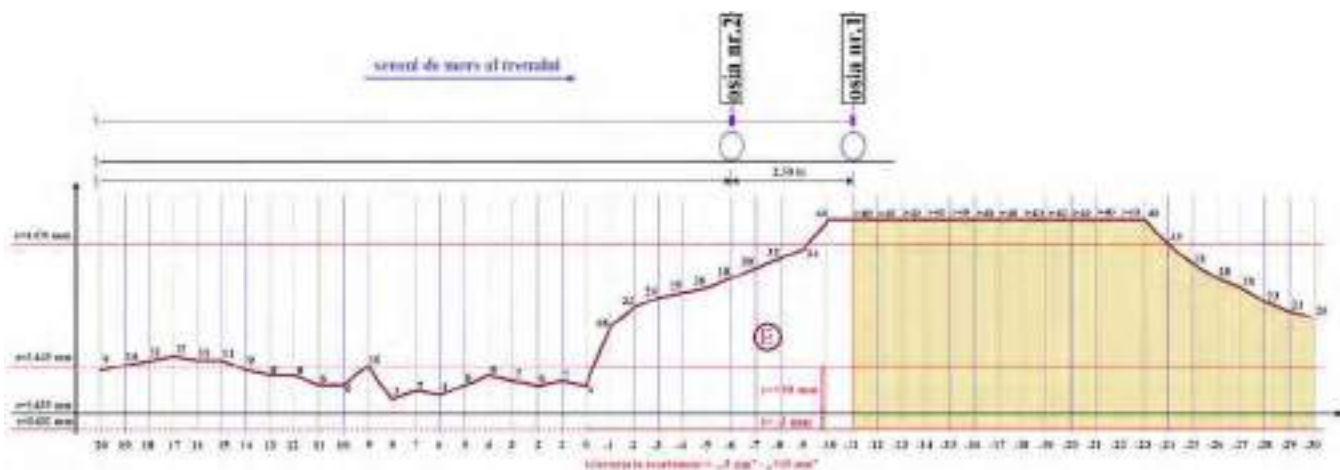
Diagrama nr. 1 - Diagrama de ecartament

Măsurarea săgeților s-a făcut prin aplicarea capătului corzii de 20 m pe rostul ultimei joante a inimii simple a schimbătorului nr.4 din cuprinsul TJD 4/5. În consecință, prima săgeată măsurată a fost în punctul „-20” și s-a continuat cu măsurarea săgeților în sensul de mers al trenului (zona afectată de deraiere).

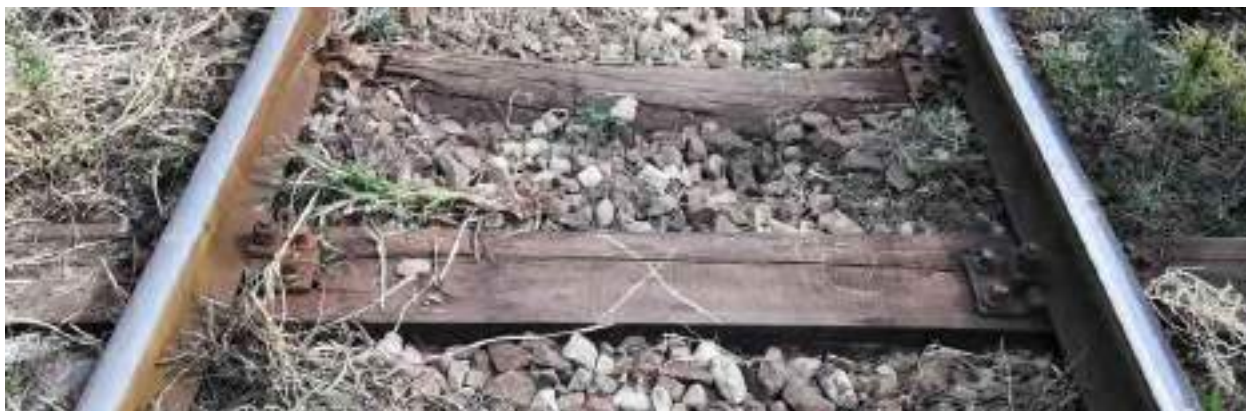
- traversele nr.1 și nr.2 (cele din joanta inimii simple a schimbătorului nr.4) erau corespunzătoare;
- traversele nr.3÷nr.6 erau necorespunzătoare, prinderea era inactivă din cauza stării de degradare a traverselor;
- traversele nr.7 și nr.8 erau corespunzătoare;
- traversele nr.9 și nr.10 erau necorespunzătoare, prinderea era inactivă din cauza stării de degradare a traverselor. **În dreptul traversei nr.10 era poziționat punctul „-11”;**

*Foto. nr.2 - Traversele nr.10 și nr.11*

- traversele nr.11÷nr.22 erau necorespunzătoare, prinderea era inactivă din cauza stării de degradare a traverselor;
- traversa nr.23 era corespunzătoare;
- traversele nr.24 și nr.25 erau necorespunzătoare, prinderea era inactivă din cauza stării de degradare a traverselor.

- în zona deraierii și cea premergătoare, dintr-un grup de 25 traverse analizate, au fost constatate un număr de 18 traverse cu defecte (adică un procent de 72,00 %) care impuneau înlocuirea în urgența I, în conformitate cu prevederile art.25, pct.2 din *Instrucția de norme și toleranțe pentru construcția și întreținerea căii - nr.314/1989*, cod de practică utilizat în activitățile de mentenanță a liniilor;

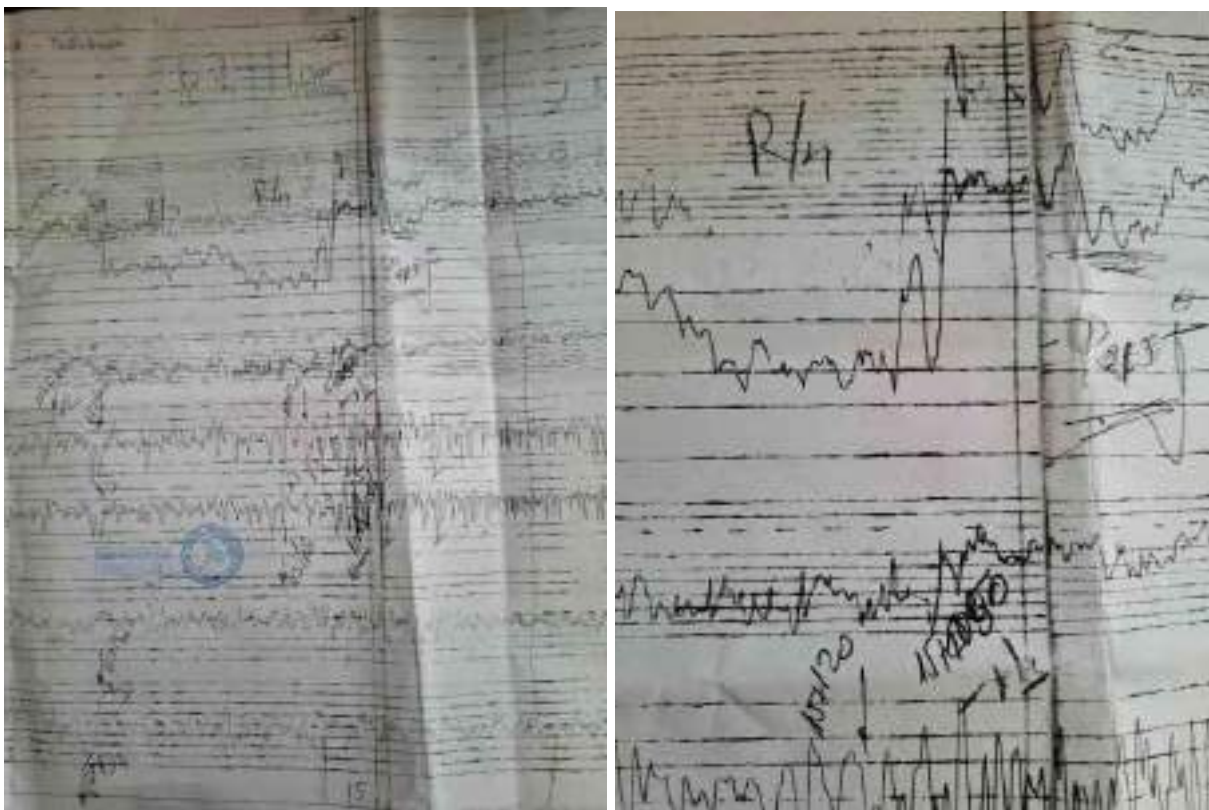
*Foto. nr.3 - Diagrama ecartamentului în zona producerii accidentului, înregistrată pe banda VMC la verificarea liniei efectuate la data de 04.09.2019*

Din analiza efectuată de comisia de specialitate, a benzii înregistrată cu ocazia verificării liniei dintre stațiile CFR București Obor și Pantelimon cu vagonul laborator de măsurat calea – VMC, la data de 04.09.2019, s-a constatat că pe curba mâner de coș cuprinsă între km 14+955 și km 15+493, în regim dinamic, existau probleme cu privire la menținerea ecartamentului și nivelului căii în limitele toleranțelor admise de cadrul de reglementare. În conformitate cu prevederile art.5.3 din Instrucția pentru folosirea vagoanelor de măsurat calea nr.329/1995, pe porțiunea de linie de la km 15+000 la km 16+000, punctajul de calitate/km (starea generală a căii) era corespunzător calificativului „satisfăcător 2” (1300 de puncte).

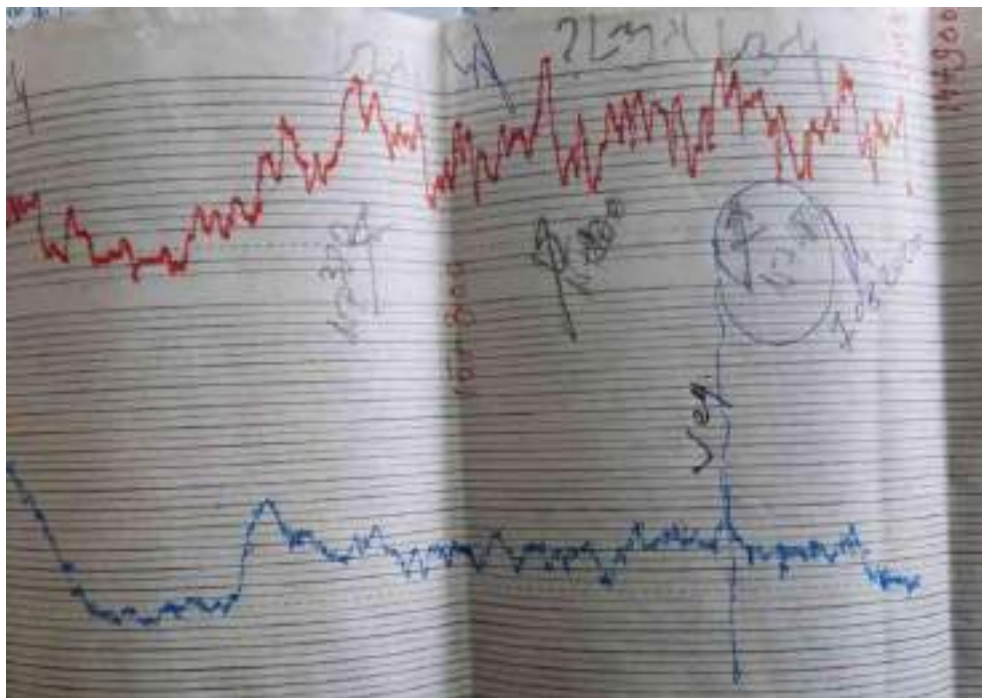
*Foto. nr.4 - Diagrama ecartamentului în zona producerii accidentului, înregistrată pe banda CMC la verificarea liniei efectuate corespunzător trimestrului III 2020*

Aceleași probleme cu privire la menținerea ecartamentului căii în limitele toleranțelor admise de cadrul de reglementare s-au constatat și în urma măsurătorii efectuate, în regim static, cu CMC pentru care, la data de 16.07.2020, s-a întocmit program de remediere a defectelor.
