## RAPORT DE INVESTIGARE

al accidentului feroviar produs la data de 05.08.2020, ora 13:30, între HM Popești și stația CFR Berbești, prin deraierea de ambele boghiuri ale vagonului nr.81536666128-9, al 11-lea din compunerea trenului de marfă nr.23689

Raport de investigare final  
04.08.2021

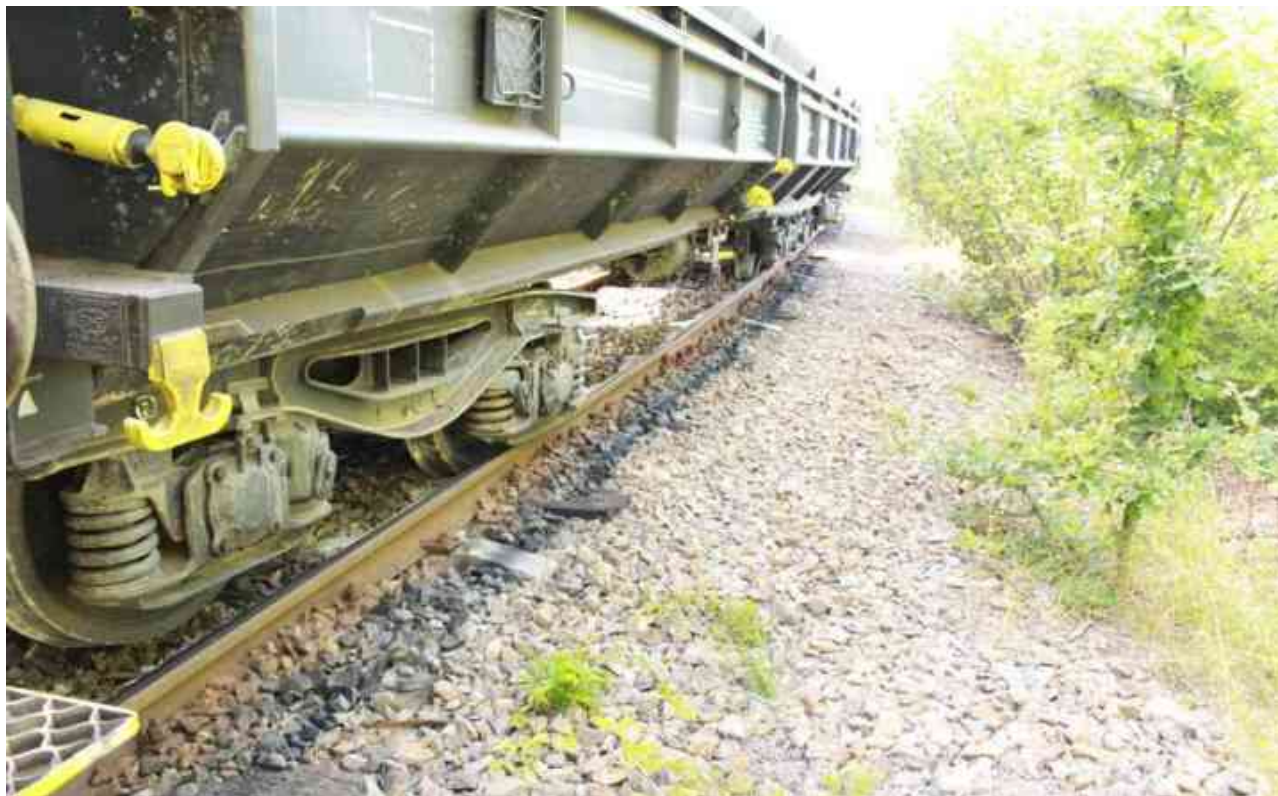
*foto nr. 1: vagonul nr. 81536666128-9 în stare deraiată*

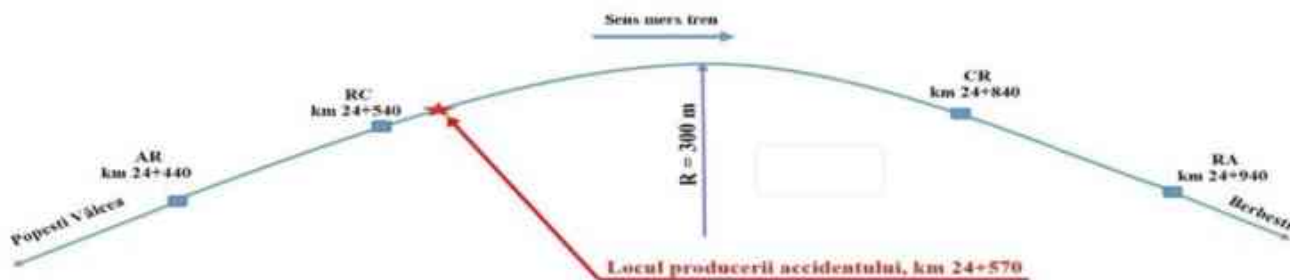
*fig. nr.2: schița producerii accidentului*

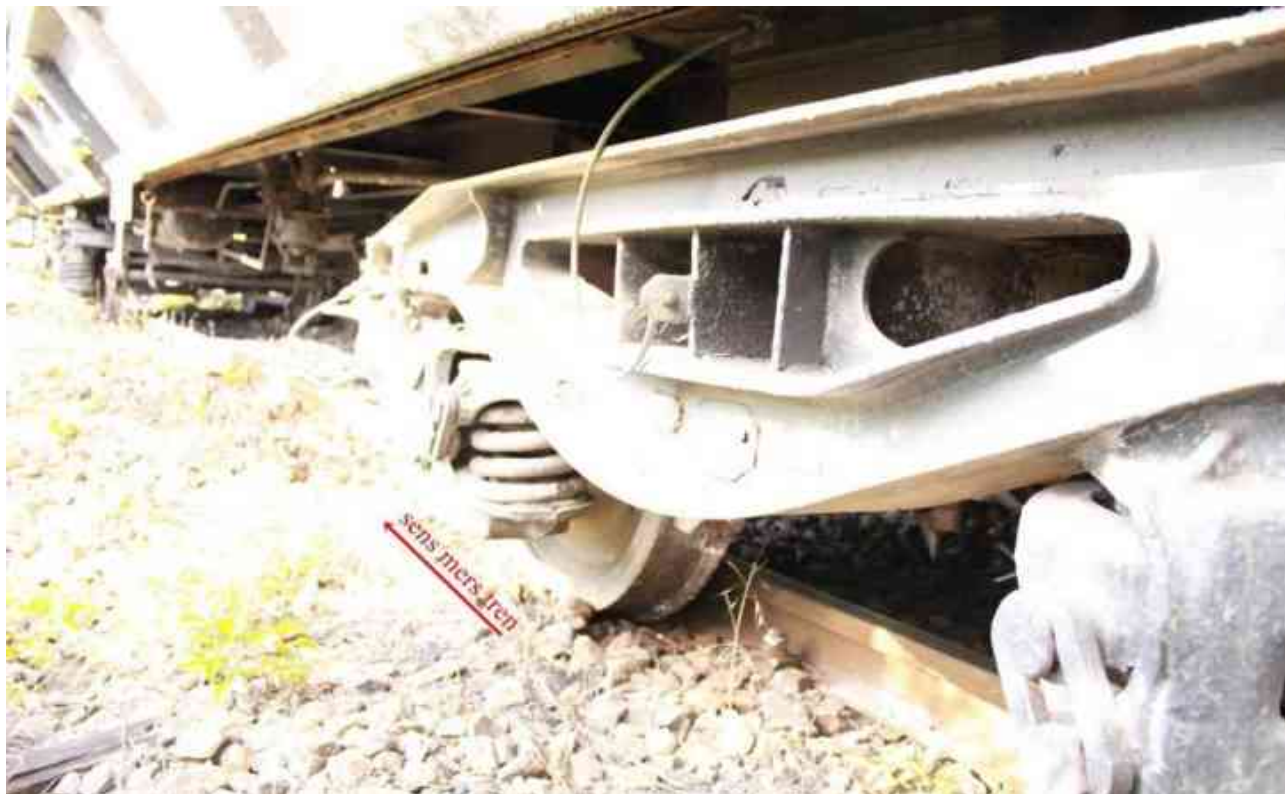
La km 24+570, pe curba având limitele între km 24+440 și km 24+940 (pe curba circulară), curbă cu deviația dreapta în sensul de mers al trenului, sens care a coincis cu sensul kilometrării liniei, a avut loc părăsirea flancului activ al ciupercii șinei de pe firul exterior al curbei de către roata de atac a vagonului prin escaladarea acestuia, rularea pe suprafața superioară a ciupercii și căderea în exteriorul căii, concomitent cu deplasarea roții corespondente din dreapta spre interiorul căii. Traectoria osiei deraiate a influențat și traiectoriile celorlalte osii ale vagonului, astfel că în circa 10 m au deraiat toate, cu roțile din partea stângă în exteriorul căii și cu cele din partea dreaptă în interior.

*foto nr. 2: vagonul nr.81536666128-9 deraiat (roțile din partea stângă)*

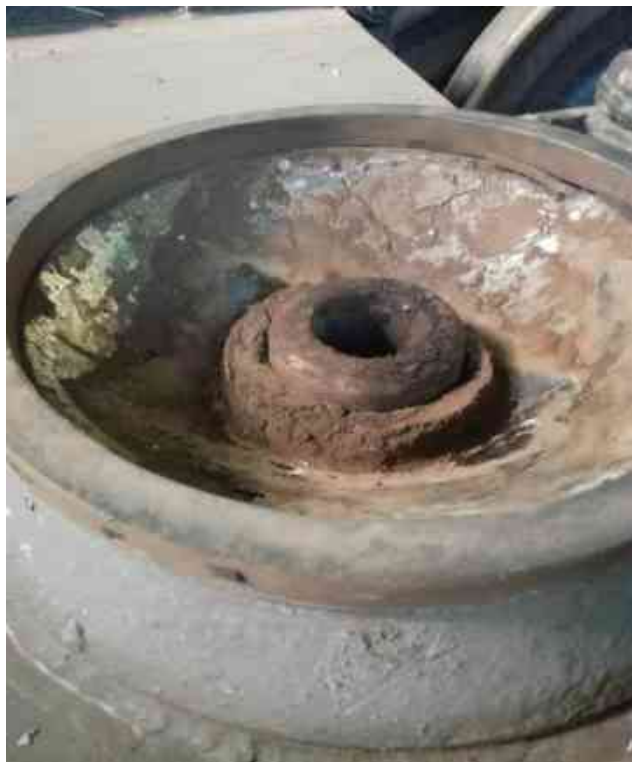
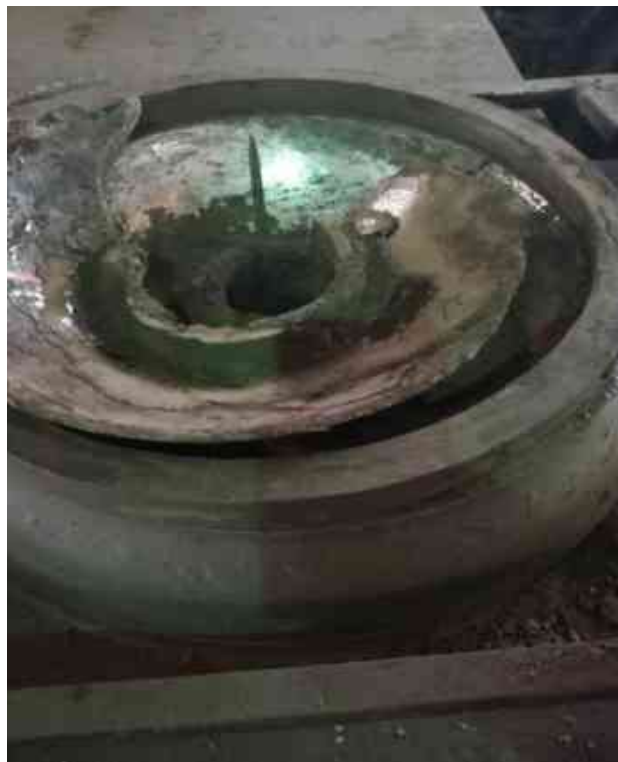
- urme de contact direct între cele două crapodine (superioară și inferioară) la ambele boghiuri;
- ambele plăci de poliamidă sparte și cu porțiuni lipsă (circa 40 % la boghiul cu roțile R 1÷4 și circa 30 % la boghiul cu roțile R 5÷8);
- pe crapodina superioară a boghiului cu roțile R 1÷4 s-au observat urme de smulgeri de material și rizuri.

*foto nr.3,4: starea plăcii de poliamidă aparținând boghiului cu roțile R 1÷4*

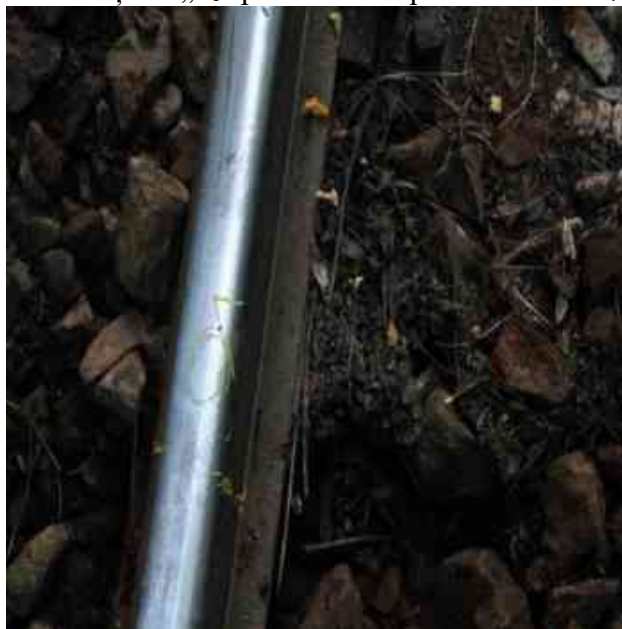
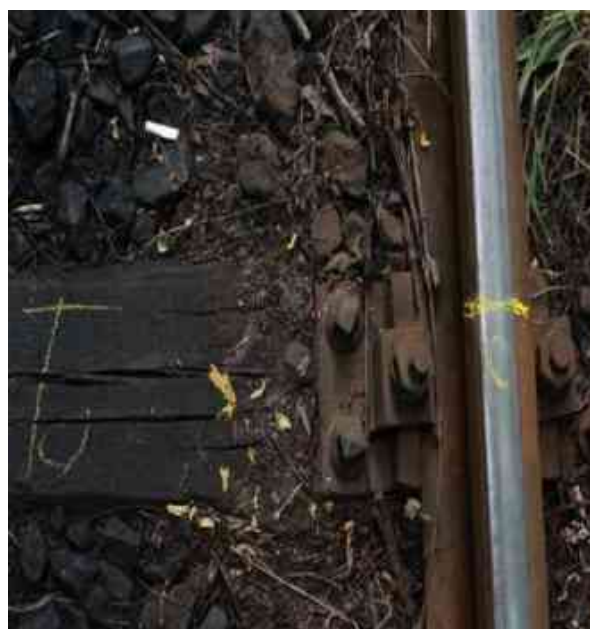
La km 24+570 s-au constatat primele urme de deraiere. Aceste urme au constat în părăsirea flancului activ al ciupercii șinei de pe firul exterior al curbei de către roata de atac a vagonului, rularea roții pe suprafața superioară a șinei și căderea acesteia în exteriorul căii, concomitent cu deplasarea roții corespundente din dreapta către interiorul căii. Pentru a diferenția punctele de părăsire a suprafețelor de rulare de pe cele 2 fire ale căii, comisia a notat cu „0” punctul aflat pe firul interior al curbei și cu „0<sub>1</sub>” punctul aflat pe firul exterior.

*foto nr.5,6: punctele 0<sub>1</sub> și 0*

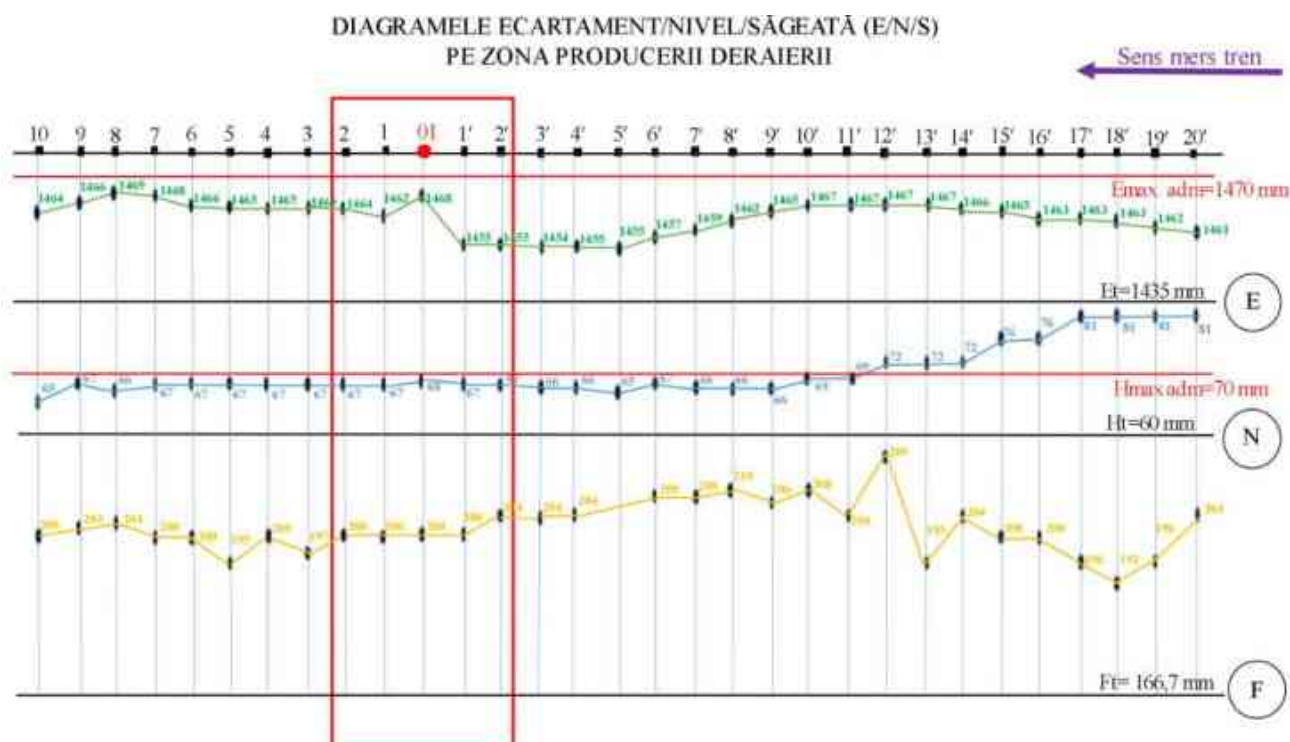
*fig. nr.3: diagrama E/N/S*

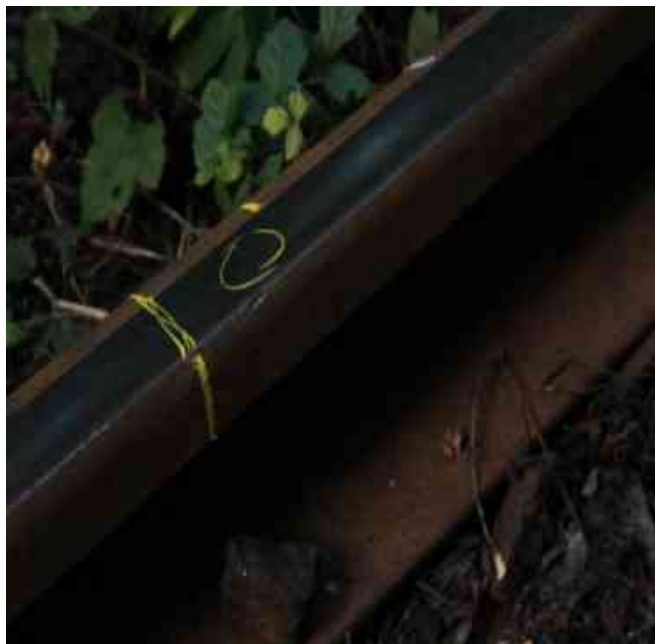
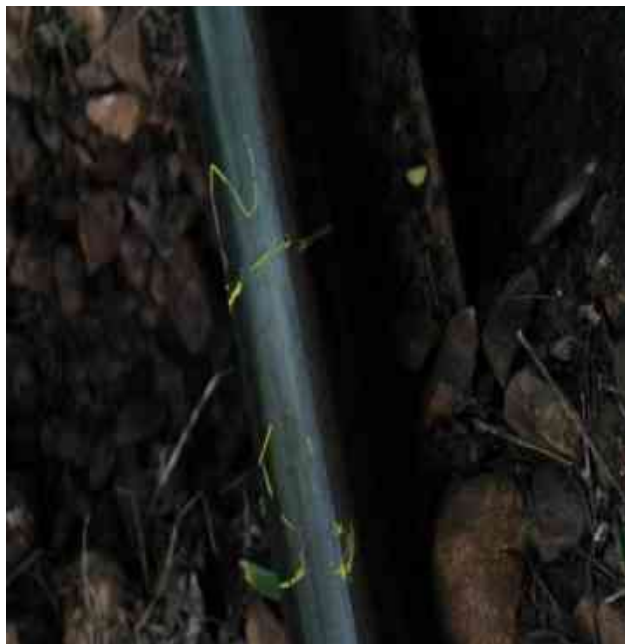
La 0,69 m de punctul 0<sub>1</sub>, pe firul exterior al curbei, s-a constatat a 2-a urmă de escaladare a șinei spre exteriorul căii, în punctul notat cu 0<sub>1</sub>'. Această urmă a fost atribuită celei de-a 2-a roți a primului boghiu al vagonului, în sensul de mers. Roata corespondentă din partea dreaptă a parcurs pe suprafața de rulare 1,01 m de la punctul 0, după care s-a deplasat către interiorul căii, rulând pe sistemul de prindere verticală al căii. Acest punct a fost notat cu 0'.

*foto nr.7,8: punctele 0' și 0<sub>1</sub>'*

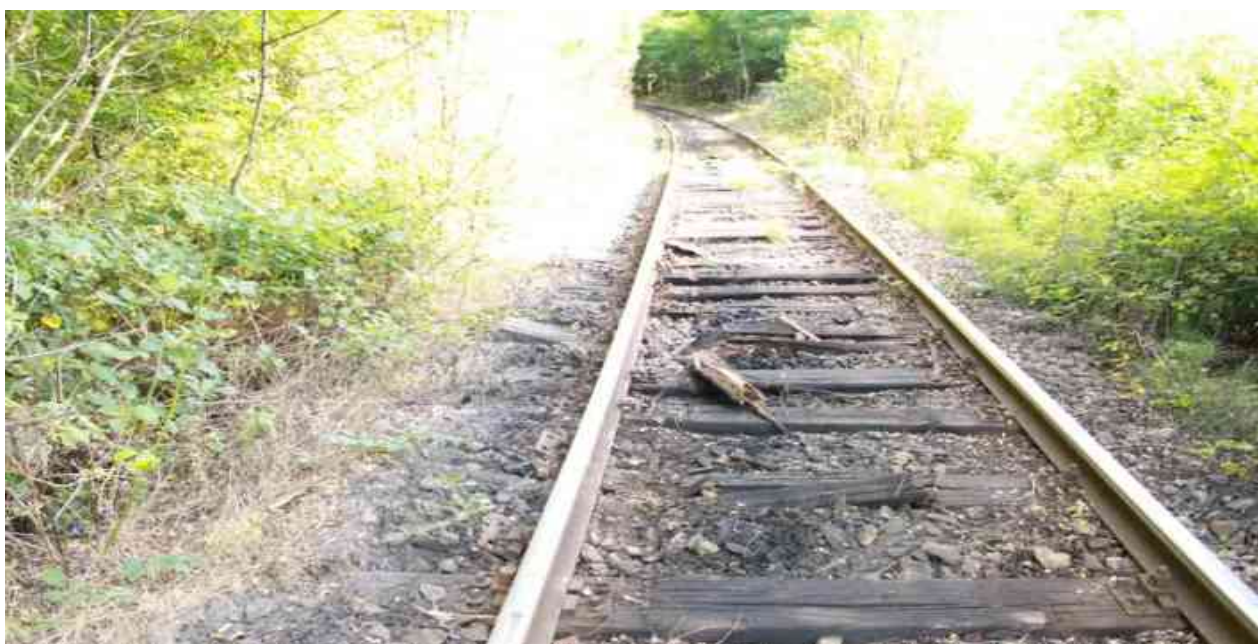
În această stare vagonul a rulat circa 500 m (până la km 25+080), loc în care a avut loc ruperea conductei generale de aer a trenului între al 11-lea și al 12-lea vagon, urmată de frânarea de urgență a acestuia. Suprastructura căii a fost afectată pe această distanță prin distrugerea traverselor de lemn și a materialului metalic mărunț de prindere.

*foto nr.9: starea căii afectate de deraiere*

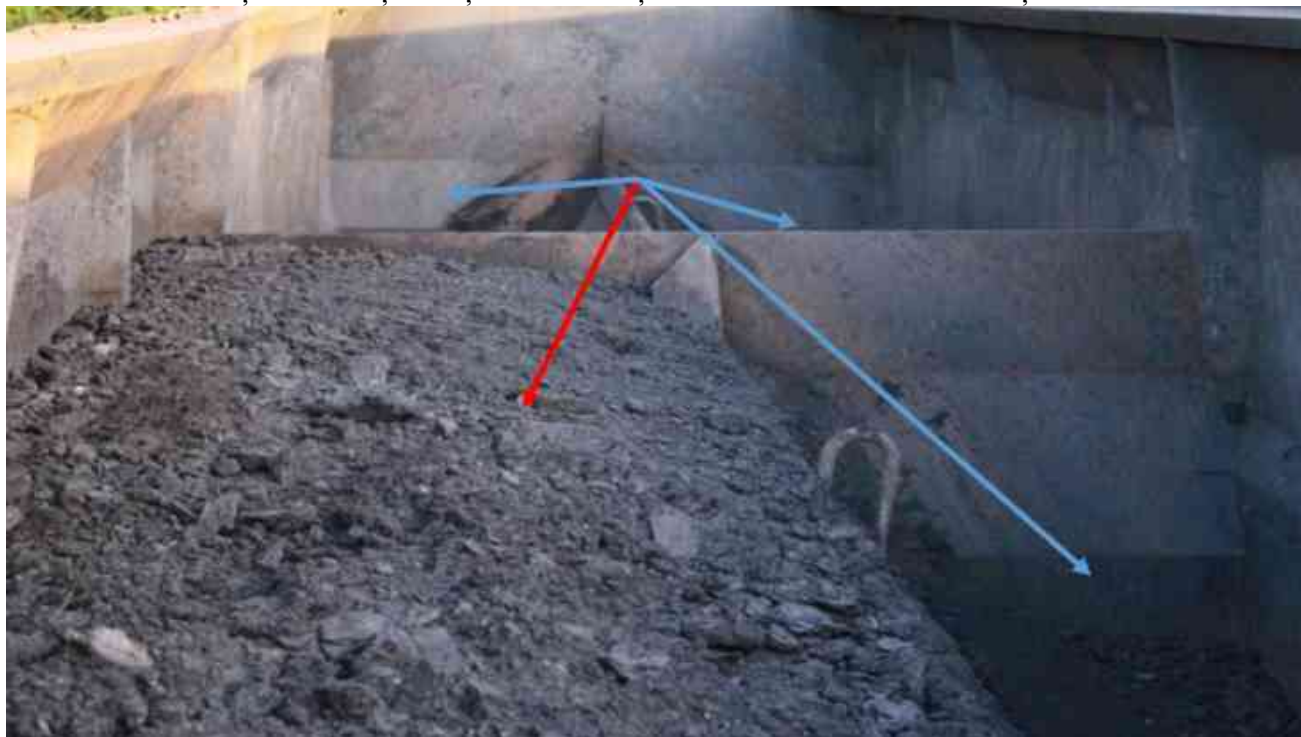
- la verificarea vizuală a vagonului deraiat s-a constatat că în compartimentul din partea dreaptă
- față (în sensul de mers al trenului) există o cantitate de cărbune (pe aproximativ  $\frac{3}{4}$  din volumul compartimentului) care a provocat o depășire a raportului de repartizare a încărcăturii maxim admis între roțile aceleiași osii și în consecință o descărcare de sarcină a roții atacante.

*foto nr.10: starea celor 4 compartimente ale vagonului la momentul producerii deraierii*

1. Autoritatea de Siguranță Feroviară Română – ASFR se va asigura că SNTFM va efectua o analiză de risc asociat pericolului reprezentat de punerea în circulație a vagoanelor descărcate incomplet.

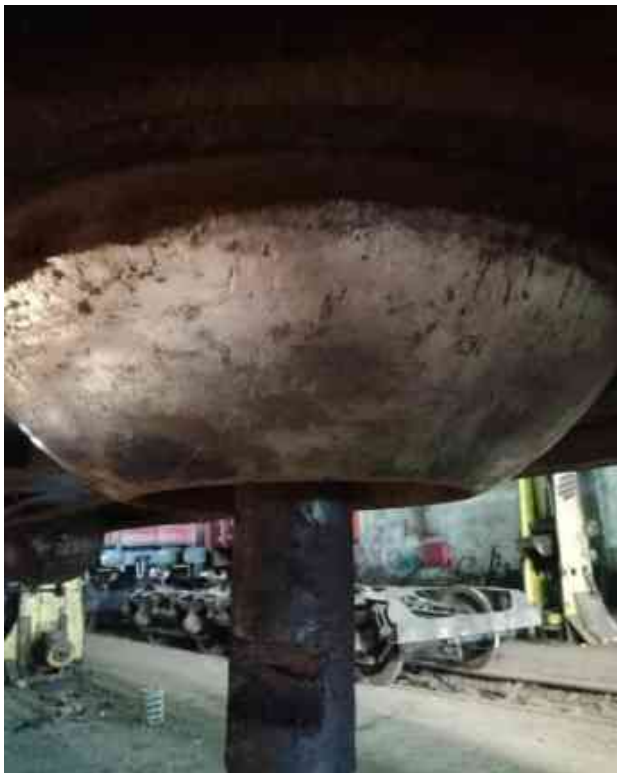
- la boghiul cu roțile R 1÷4: placa de poliamidă era spartă, lipsind circa 40% din componența acesteia, având drept consecințe urme de frecare între cele 2 crapodine, pe cea superioară existând smulgeri locale de material și rizuri;

*foto nr.11,12: starea crapodinei superioare a boghiului cu roțile R 1÷4 la verificarea în atelier*

Având în vedere cele prezentate, comisia concluzionează că aceste defecte au condus la o înscrisiere necorespunzătoare a vagonului în curbă, influențând escaladarea curbei de către roata atacantă a vagonului și reprezentând în consecință un **factor contributiv** al accidentului produs.
