RAPORT DE INVESTIGARE

al accidentului feroviar produs la data de 08.02.2020,
pe raza de activitate a Sucursalei Regionale de Căi Ferate Brașov,
secția de circulație Sibiu–Vințu de Jos, între haltele de mișcare Săliște și Apoldu de Sus,
prin deraierea de prima osie în sensul de mers a locomotivei EGM 92530640925-9,
din compunerea trenului de călători IR nr.74-1

*Raport de investigare
februarie 2021*

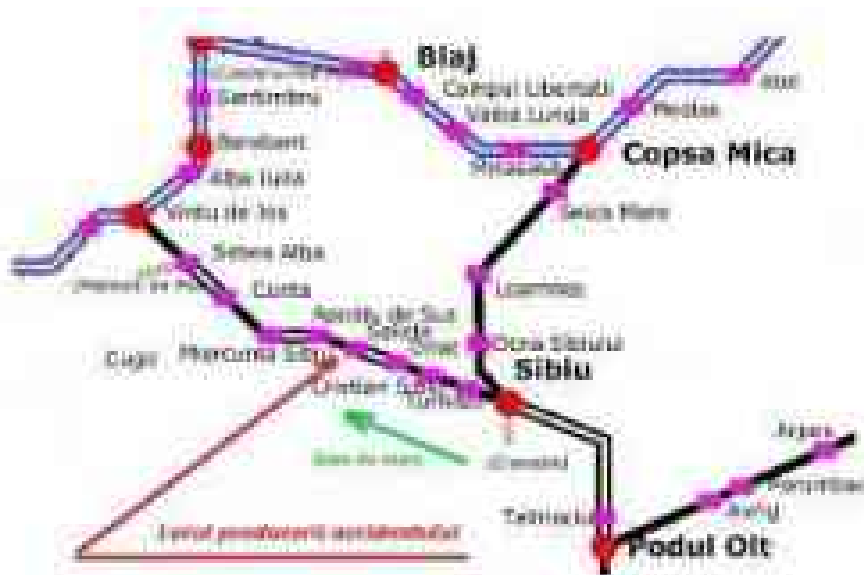
figura nr.1- locul producerii deraierii

La data de 08.02.2020, în jurul orei 08:43, în circulația trenului de călători IR nr.74-1, aparținând operatorului de transport feroviar SNTFC „CFR Călători” SA, pe raza de activitate a Sucursalei Regionale de Căi Ferate Brașov, secția de circulație Sibiu - Vințu de Jos (linie simplă neelectrificată), între haltele de mișcare Săliște și Apoldu de Sus, la km 33+237, s-a produs deraierea primei osii, în sensul de mers, a locomotivei de remorcă cu numărul de identificare 92530640**925**-9.

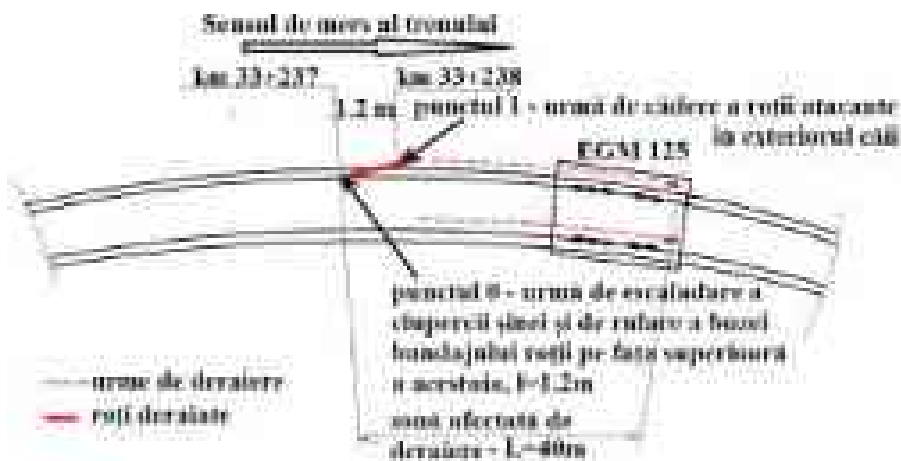
Figura nr. 2

Prima urmă de părăsire a suprafeței de rulare a ciupercii șinei a fost constatată la km 33+237, aceasta fiind o urmă de escaladare a flancului activ al ciupercii șinei de pe firul exterior al curbei de către buza bandajului roții atacante, de la locomotiva **EGM nr.925** și rularea acesteia pe fața superioară a ciupercii șinei pe o distanță de 1,20 m, urmată de căderea roții în exteriorul căii de rulare. Concomitent cu căderea acestei roți s-a produs și căderea roții corespondente (din partea dreaptă) între firele căii.

Urmele circulației în stare deraiată a materialului rulant au fost constatate pe o lungime de 40 m.

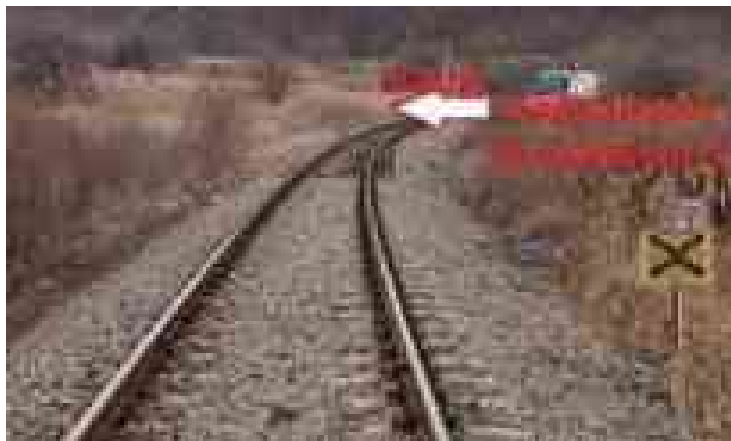
foto nr. 1 – locul producerii accidentului

Prisma de piatră spartă era incompletă la capetele traverselor în exteriorul curbei.

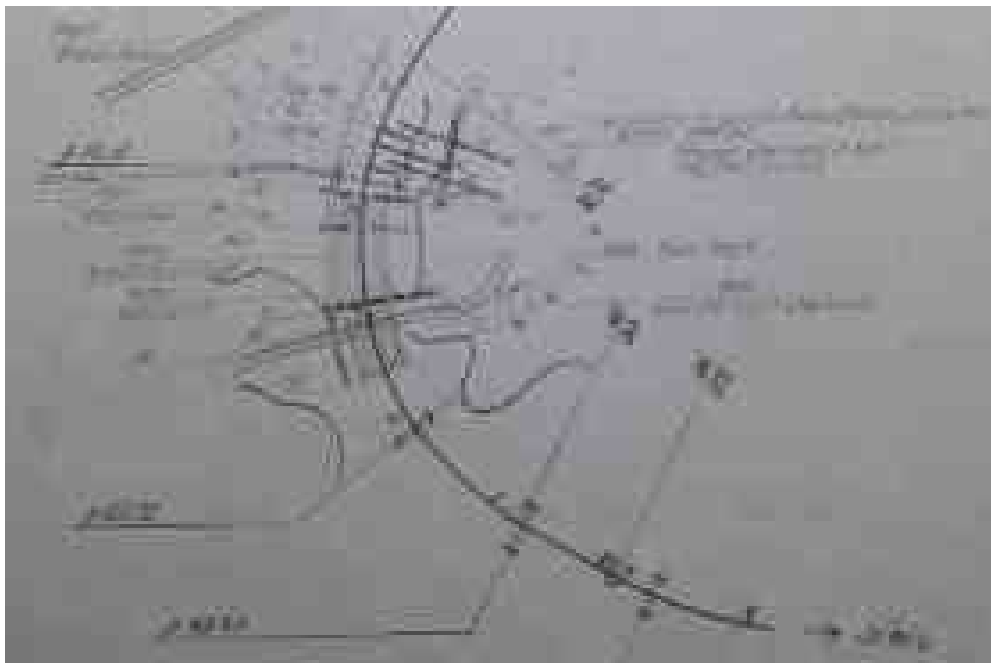
Foto nr.5- plan de situație

Din evidențele secției de întreținere reiese că, pe porțiunea de linie cuprinsă între km 33 și km 34, sunt înregistrate zone cu terasament deformabil din anul 1983, când a fost consolidat terasamentul prin execuția de piteni circulari de sprijin și drenuri, iar în luna septembrie 1984 porțiunea de linie cuprinsă între km 33+400÷33+500 se scoate din evidența punctelor periculoase.

Pe zona cuprinsă între km 33+100÷33+200 au apărut burdușiri pe partea dreaptă a căii (aval) și refularea laterală a terasamentului începând cu luna septembrie 2000. S-au constatat denivelări longitudinale pe ambele fire ale căii la interval de aproximativ 1 lună, cu valori de până la 25 mm.

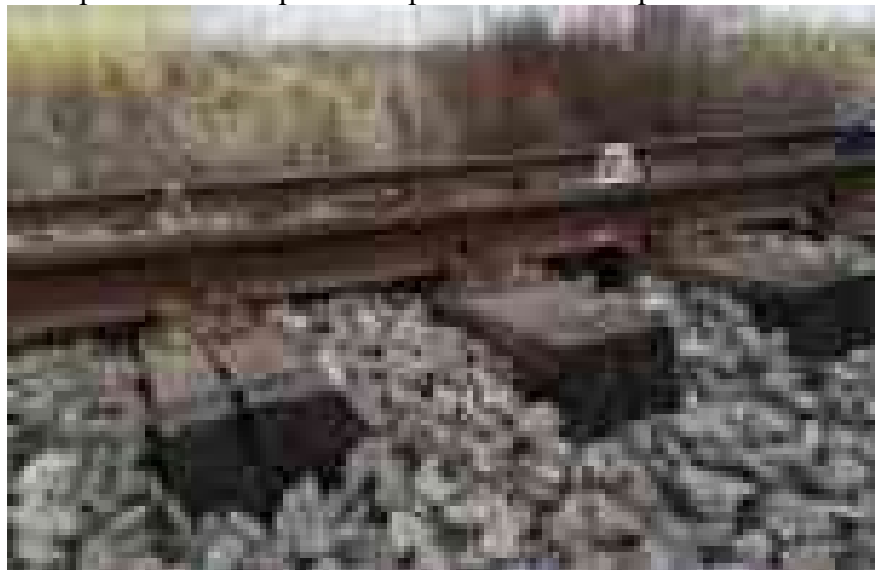
Foto nr.6 - lipsă piatră spartă la capătul traverselor

Prisma de piatră spartă era incompletă la capetele traverselor pe firul exterior al curbei.

Datorită burajelor repetate, atât cu mașini grele de cale cât și cu ciocane de burat termice, în vederea remedierii defectelor privind denivelările în lung, torsionarea căii și poziția căii în plan, prisma de balast s-a înălțat cu aproximativ 1m. Din cauza înălțării prisme de balast prin buraje repetate și existenței șanțului de scurgere în lungul căii, distanța de la capătul traversei până la muchia prisme de balast și înclinarea taluzului (de cel mult 1:1,5 față de orizontală), nu au putut fi respectate în exteriorul curbei.

- lipsa pietrei sparte la capătul traverselor a făcut posibilă deplasarea cadrului șină-traversă înspre exteriorul curbei și implicit generarea defectelor privind poziția căii în plan orizontal;

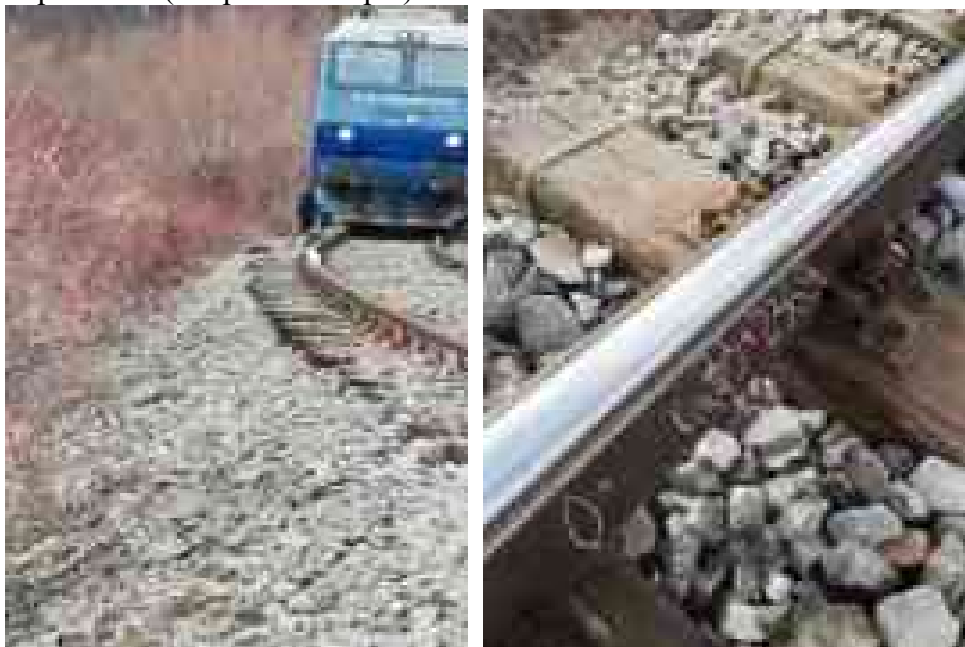
Foto nr.8 și 9 - locul escaladării șinei

Prima urmă de deraiere o constituie o urmă specifică de escaladare a flancului activ al ciupercii șinei de pe firul exterior al curbei de către buza bandajului roții atacante, de la locomotiva **EGM nr.925**, rularea acesteia pe fața superioară a ciupercii șinei pe o distanță de 1,20 m, urmată de căderea roții în exteriorul căii de rulare. Concomitent cu căderea acestei roți s-a produs și căderea roții corespondente (din partea dreaptă) între firele căii.

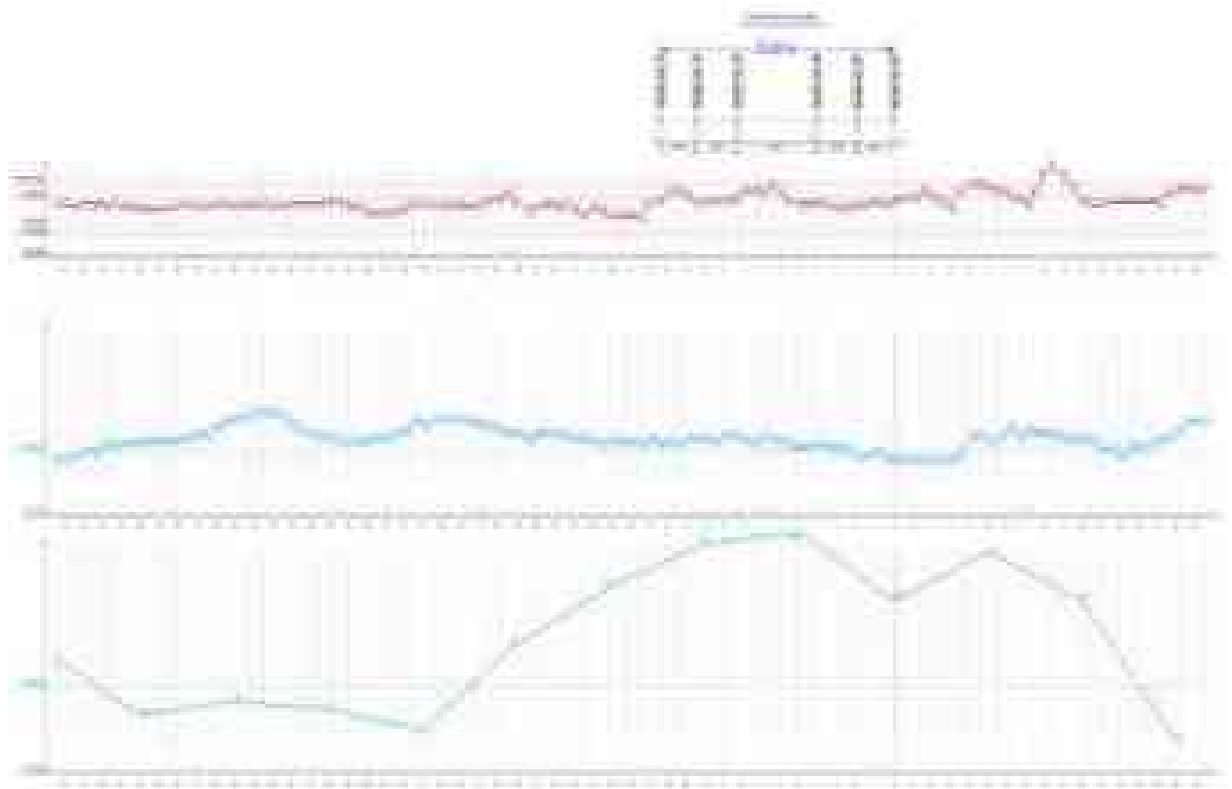
Figura nr.7 – diagramele valorilor măsurate ale ecartamentului, nivelului transversal al căii și ale săgeților

- ecartamentele măsurate în punctele 6,7,8 și 12, depășesc, cu valori cuprinse între 2 mm și 4 mm, valorile admise ale toleranțelor prevăzute la art.1, pct.14 din Instrucția nr.314/1989;
- supraînălțările măsurate în punctele 33-35 depășesc, cu valori cuprinse între 2 mm și 3 mm, valorile admise ale toleranțelor prevăzute la art.7, lit.A din Instrucția nr.314/1989;
- diferențele dintre valorile săgeților vecine, măsurate cu coarda de 10 m (interpretate la distanța de 5 m) depășesc, cu valori cuprinse între 4 mm și 14 mm, valorile admise ale toleranțelor prevăzute la art.7, lit.B din Instrucția nr.314/1989;
- diferența dintre valoarea maximă a săgeții în curbă și valoarea minimă a săgeții în curbă, măsurate cu coarda de 10 m, depășește cu 45 mm valoarea admisă a toleranței, prevăzută la art.7 lit.B din Instrucția nr.314/1989;
