## RAPORT DE INVESTIGARE

al incidentului feroviar produs pe raza de activitate a Sucursalei Regionale de Căi Ferate Brașov în circulația trenului de călători **IR nr.1645** din data de **05.04.2020**, aparținând SNTFC „CFR Călători” SA, remorcat cu locomotiva electrică **EA nr.112**, între Haltele de mișcare CFR **Lunca Bradului** și **Răstolița**

*Raport final*  
23 septembrie 2020

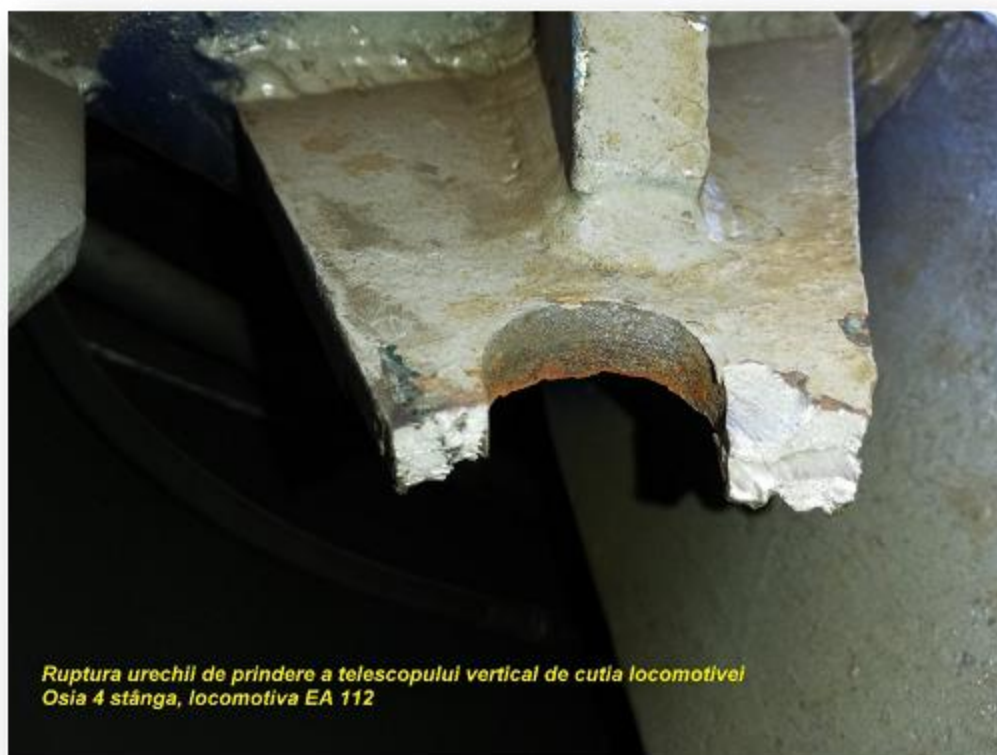
**Cauza directă** a producerii incidentului o constituie ruperea urechii de fixare (ruptura nouă 100%) pe cutia locomotivei a bolțului amortizorului hidraulic vertical aferent osiei nr.4 partea stângă, ieșirea amortizorului din gabaritul materialului rulant (locomotiva) și pătrunderea acestuia în gabaritul de liberă trecere al căii.

*Foto 1 – Subansamblul de prindere a amortizorului vertical de pe cutia locomotivei, ruptă*

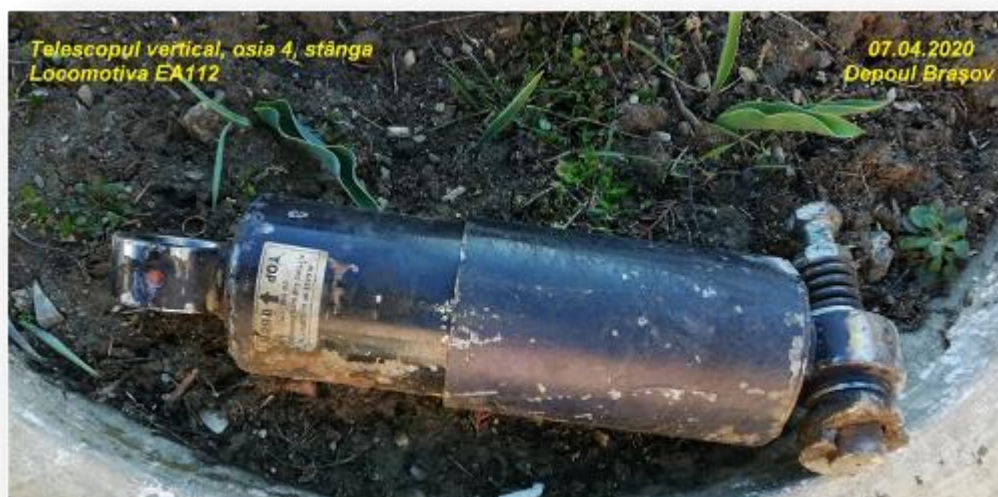
- amortizorul era complet, nu era rupt, dar prezenta lovituri la capătul de prindere pe cutia locomotivei;
- bolțul de fixare pe cutia locomotivei a fost găsit pe amortizor împreună cu piulița, arcul, garniturile de fixare și bucata ruptă a urechii de fixare pe cutia locomotivei ;
- la verificarea manuală a amortizorului (prin comprimare-decomprimare) s-a constatat ca acesta era funcțional.

*Foto 2 – Amortizorul vertical desprins, al osiei 4, partea stângă în sensul de mers*
