## RAPORT DE INVESTIGARE

al accidentului produs la data de 02.02.2020,  
pe raza de activitatea Sucursalei Regionale de Căi Ferate București,  
în stația CFR București Triaj, Post 17,  
prin deraierea locomotivei LE-MA 014 ce a remorcat trenul de marfă nr.30616-1

*Raport Investigare  
27 ianuarie 2021*

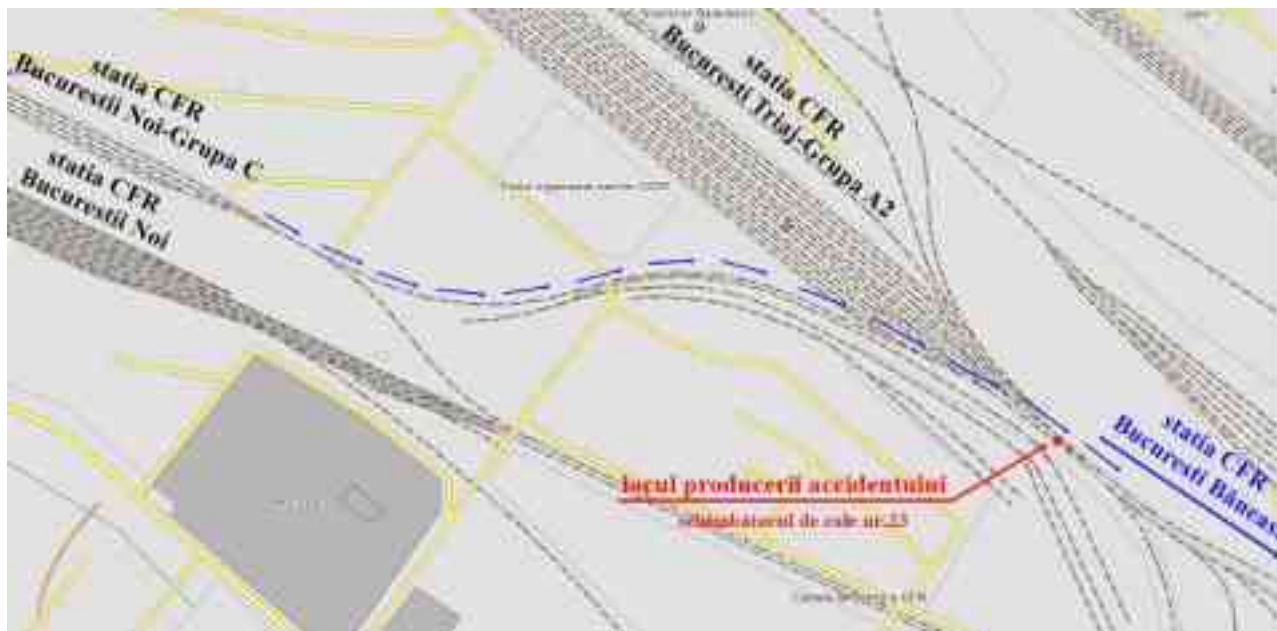
*Fig. nr.1- Locul producerii accidentului*

La data de data de 02.02.2020, ora 10:45, pe raza de activitate a SRCF București, în stația CFR București Triaj, Post 17, în circulația trenului de marfă nr.30616-1 (aparținând operatorului de transport feroviar DB Cargo Romania SRL), în zona macazului propriu-zis al schimbătorului de cale nr.23, manevrat în poziția „pe abatere” și care a fost atacat pe la vârf, s-a produs deraierea locomotivei LE-MA 014, de primul boghiu în sensul de mers al trenului (boghiul nr.2 al locomotivei).

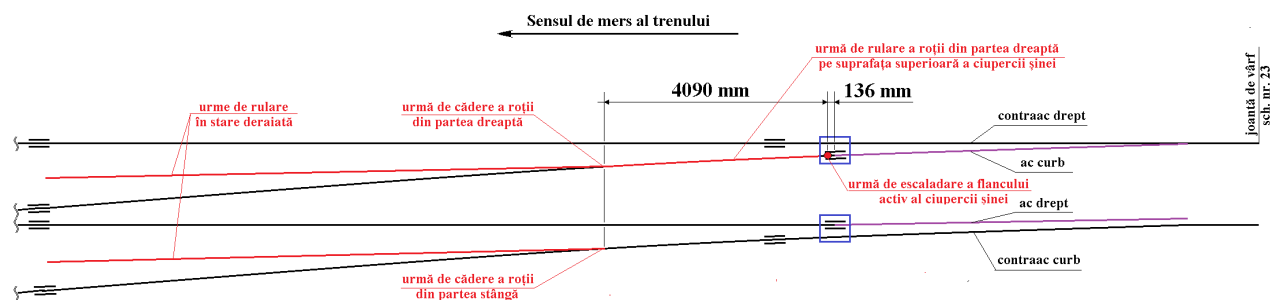
Fig. nr.2 – Detaliu zona producerii accidentului feroviar

Prima urmă de deraiere a fost identificată pe șina de legătură de pe firul exterior al curbei schimbătorului de cale nr.23, la o distanță de 136 mm de la joanta de călcâi a acului curb spre inima simplă de încrucișare.

Deraierea s-a produs prin escaladarea flancului activ al ciupercii șinei de către buza bandajului primei roți din partea dreaptă a primului boghiu de la locomotivă (în raport cu sensul de mers al trenului).

Locomotiva a rulat cu buza roții din partea dreaptă pe suprafața de rulare a ciupercii șinei dinspre flancul activ spre flancul inactiv al acestei șine pe o lungime de 4090 mm, iar apoi a frecat pe flancul inactiv a ciupercii șinei ca urmare a căderii roții în exteriorul căii de rulare. Corespunzător acestei urme de cădere în exteriorul căii, în partea stângă a fost identificată o urmă de cădere a celeilalte roți a aceleiași osii în interiorul căii de rulare. După prima urmă de cădere în exteriorul căii de rulare au fost identificate alte două urme pe fața laterală inactivă a ciupercii șinei de legătură de pe firul exterior al curbei schimbătorului de cale, specifice deraierii celorlalte două osii ale primului boghiu al locomotivei.

Trenul de marfă nr.30616-1 a circulat cu primul boghiu de la locomotivă deraiat pe o distanță de aproximativ 10 m.

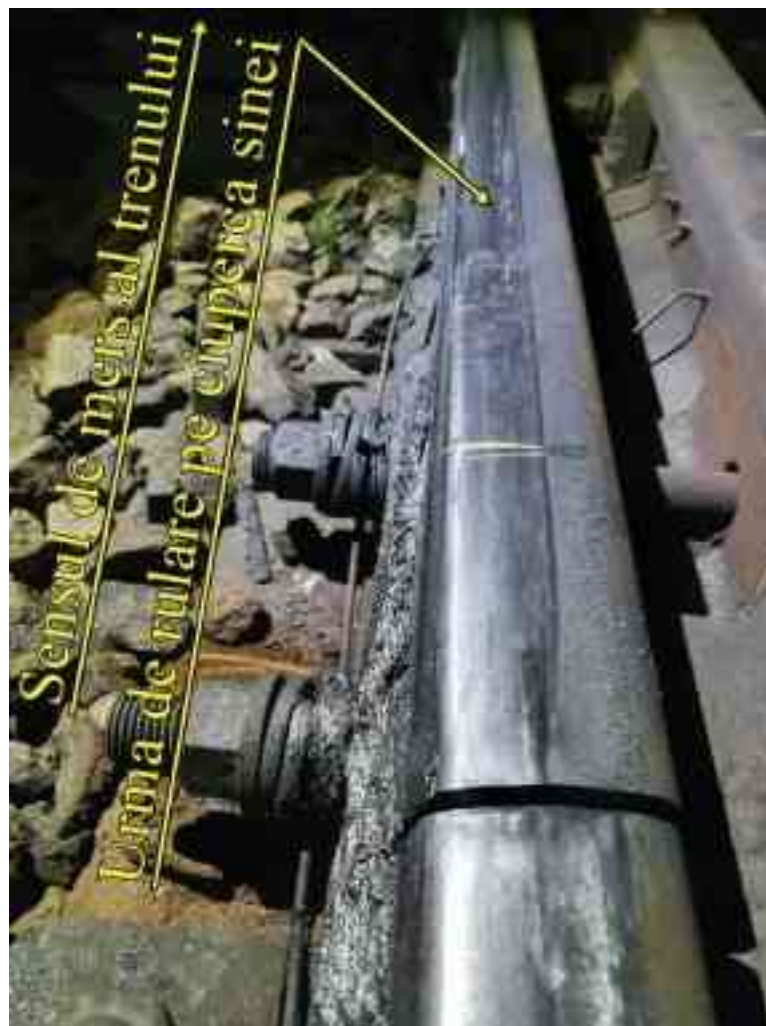
Prima urmă de deraiere a fost identificată pe șina de legătură de pe firul exterior al curbei schimbătorului de cale nr.23, la o distanță de 136 mm de la joanta de călcâi a acului curb spre inima simplă de încrucișare. Deraierea s-a produs prin escaladarea flancului activ al ciupercii șinei de către buza bandajului unei roți din partea dreaptă a primului boghiu de la locomotivă (în raport cu sensul de mers al trenului).

Locomotiva a rulat cu buza roții din partea dreaptă pe suprafața de rulare a ciupercii șinei dinspre flancul activ spre flancul inactiv al acestei șine pe o lungime de 4090 mm, iar apoi a frecat pe flancul inactiv a ciupercii șinei și de cădere în exteriorul căii de rulare. Corespunzător acestei urme de cădere în exteriorul căii, în partea stângă a fost identificată urmă de cădere a roții în interiorul căii de rulare, pe tija șurubului vertical al sistemului de prindere tip K al șinei corespunzătoare firului interior al curbei sch.nr.23.

*Foto nr.1 - urma de rulare pe șina de legătură de la călcâiul acului curb*

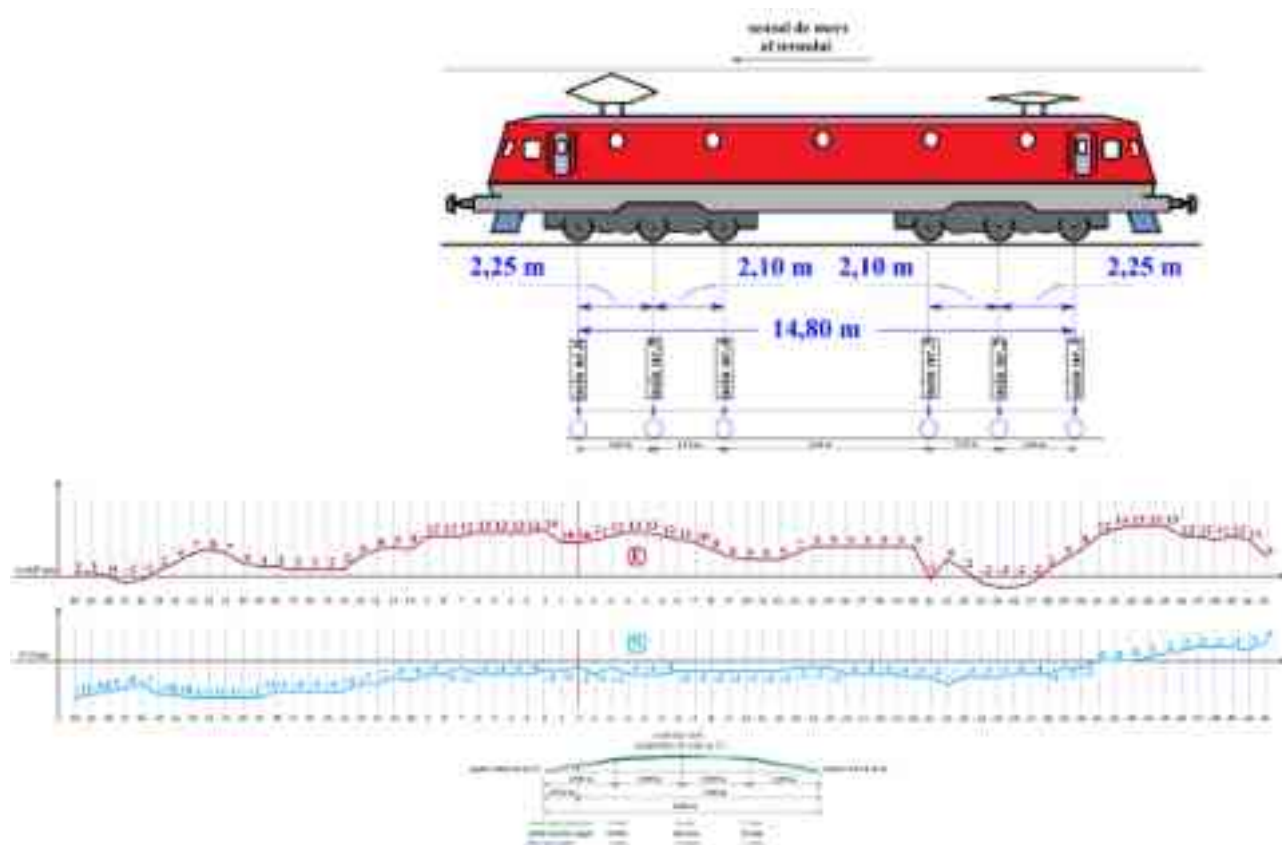
Fig. nr.4 – Diagramele de ecartament, nivel transversal și săgeți ale contraacului curb

Astfel, **valorile măsurătorilor la ecartament, pe panoul dintre schimbătorii de cale nr.23 și nr.31, depășeau toleranța admisă în exploatare de +10 mm între punctele nr.,-40”÷,-31” cu până la +5 mm.** Pe curba schimbătorului de cale nr.23, valorile măsurătorilor la ecartament depășeau toleranța admisă în exploatare de +5 mm între punctele nr.,-2”÷,-5” cu până la +2 mm.

Variația ecartamentului de 2 mm/m, în exploatare, a fost depășită între următoarele puncte: „-33”÷,-31” cu 1 mm/m „-32”÷,-30” cu 6 mm/m, „-31”÷,-29” cu 7 mm/m, „-30”÷,-28” cu 6 mm/m, „-29”÷,-27” cu 7 mm/m, „-28”÷,-26” cu 5 mm/m, „-24”÷,-22” cu 7 mm/m, „-23”÷,-22” cu 6 mm/m „-22÷,-21” cu 12 mm/m, „-21÷,-20” cu 20 mm/m.

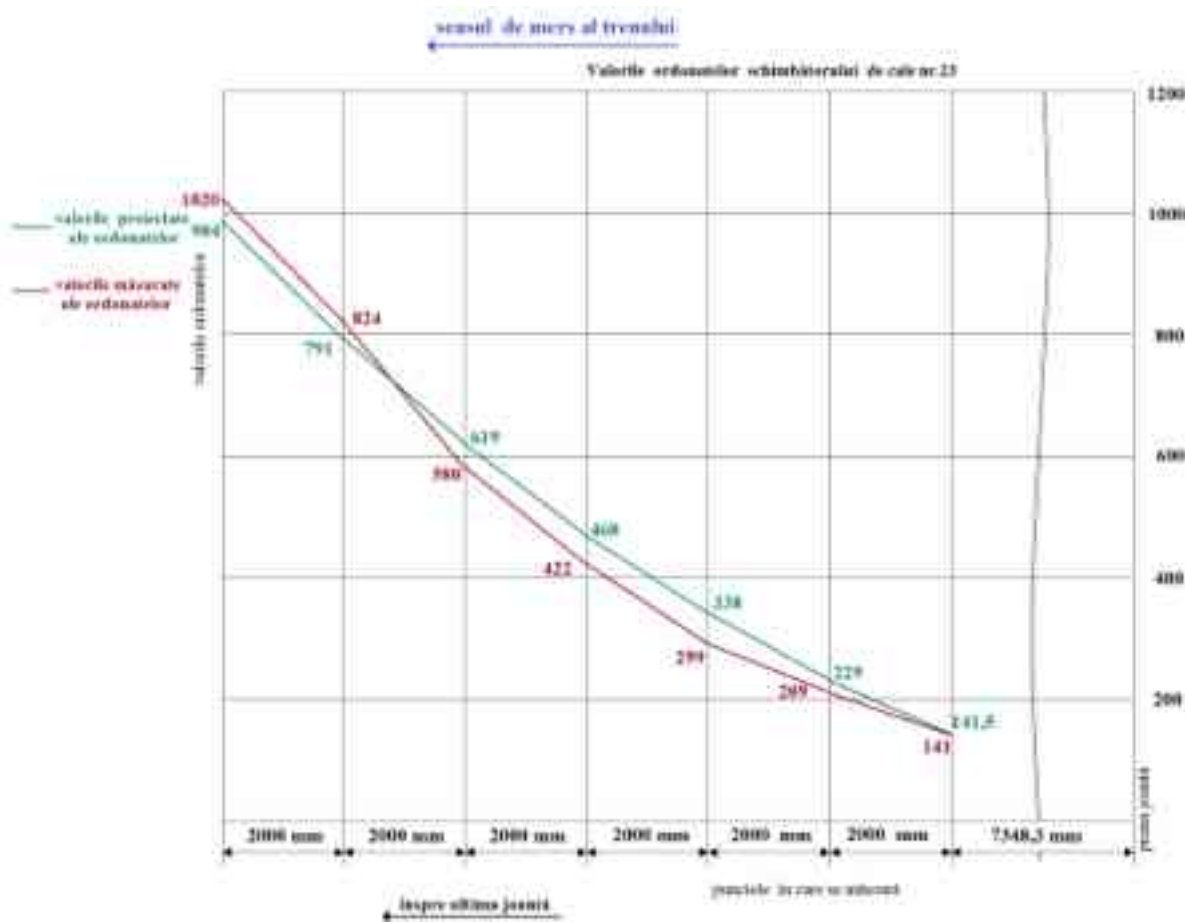
Fig. nr.6 – Diagrama ordonatelor schimbătorului de cale nr.23

Verificarea ordonatelor schimbătorului nr.23 a fost efectuată în punctele stabilite de proiectantul schimbătorului de cale.

Verificările efectuate au indicat că valorile ordonatelor măsurate sunt diferite față de valorile ordonatelor proiectate cu valori cuprinse între -46mm și +35 mm.

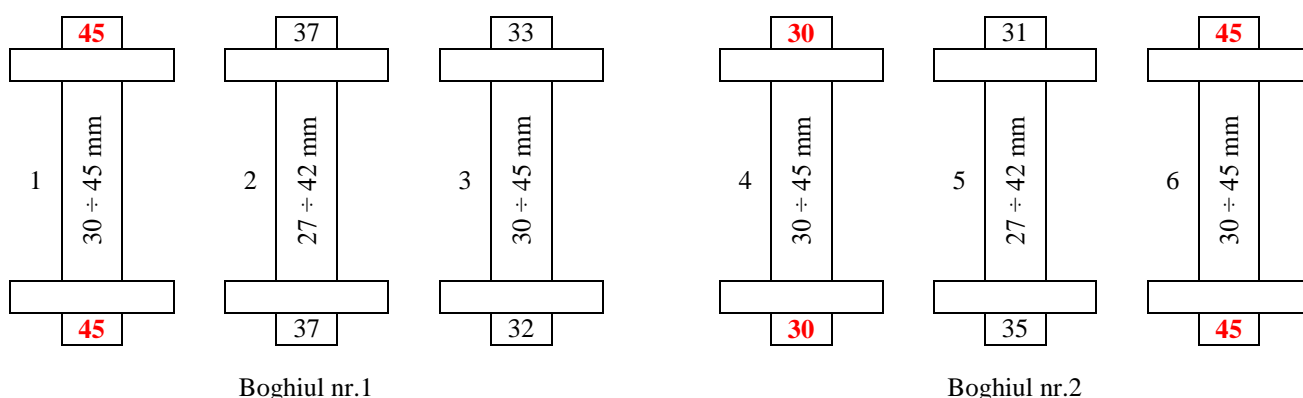
*Fig. nr.7 - Valorile jocurilor dintre cutiile de osii și ramele boghiurilor*

La data de 01.02.2020, locomotiva LE-MA 014 a fost introdusă la operatorul economic SC Softronic SRL Craiova unde au fost înlocuiți doi metalastici la osiile nr.2 și nr.3 pe partea stângă, reglate jocurile mecanice, lungimea cuplajului transversal și efectuată echilibrarea sarcinilor pe osii, iar, în urma finalizării acestor operații, valorile măsurate se încadrau în toleranțele admise de reglementările în vigoare, cu mențiunea că jocurile dintre cutiile de osii și ramele boghiurilor la osiile nr.1 și nr.6 se aflau la valoarea maximă admisă, respectiv 45 mm (valorile admise pentru osiile extreme ale boghiurilor fiind cuprinse între 30 ÷ 45 mm) iar la osiile nr.3 și nr.4 se aflau la valoarea minimă sau foarte apropiată de aceasta: 30 mm la osia nr.4, 32 mm la osia 3 stânga și 33 mm la osia 3 dreapta.

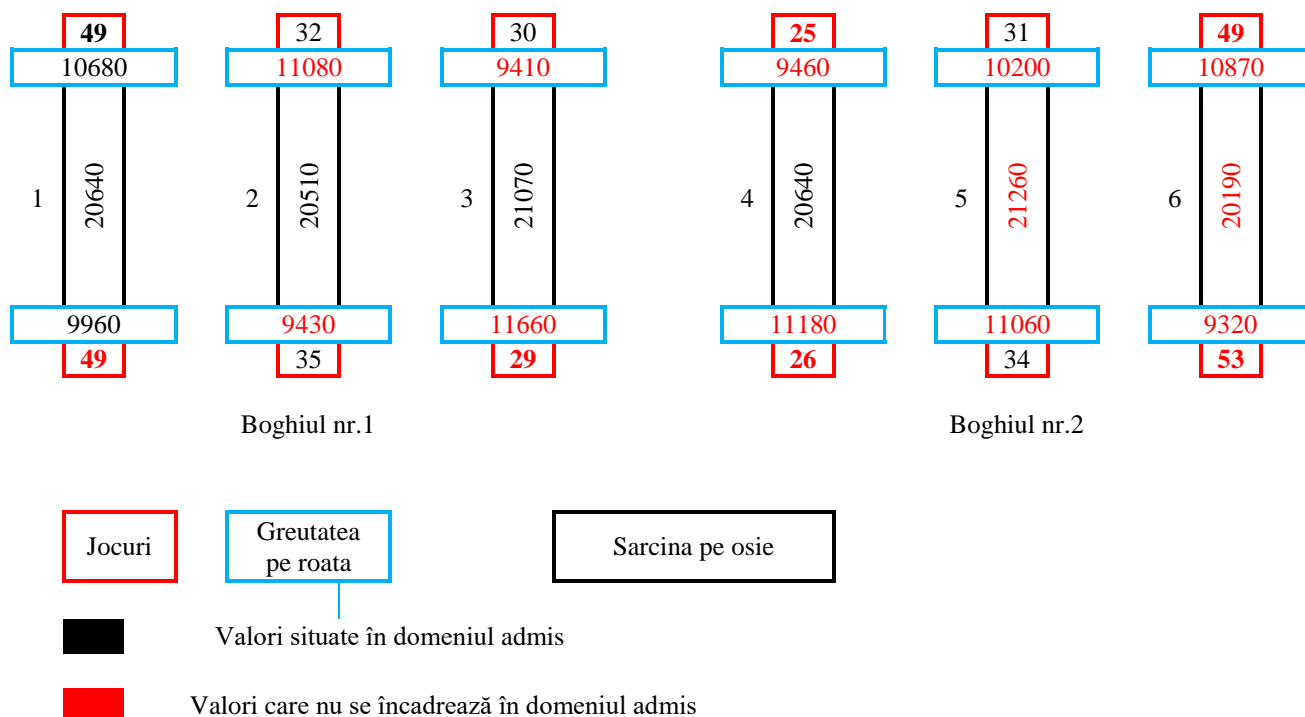
Fig. nr.8 - Valorile jocurilor dintre cutiile de osii și ramele boghiurilor și ale sarcinilor pe roți/osii

Acest fapt ce a avut ca efect o dezechilibrarea a sarcinilor, atât între pe osiile locomotivei (osia nr.6 având cea mai mică greutate), cât și între roțile aceleiași osii (la osia nr.6 diferența fiind de 1550 daN, aproape dublu față de cea admisă, roata din partea stângă a locomotivei fiind mai ușoară de cât cea din partea dreaptă).

Având în vedere cele prezentate comisia de investigare consideră că depășirea toleranțelor admise ale sarcinilor pe roți și osii, respectiv descărcare roții din partea stângă a osiei nr.6 locomotivei (roata din partea dreaptă în sensul de mers al trenului) cu 371 daN față de valoare admisă a constituit un factor care a contribuit la producerea accidentului feroviar.

Operatorul de transport feroviar de marfă SC DB Cargo Romania SRL, împreună cu operatorul economic SC Softronic SRL Craiova vor efectua o evaluare a riscului asociat pericolului reprezentat de redarea în exploatare a materialului rulant cu valori ale jocurilor mecanice aflate la limita toleranțelor admise și care, într-un timp foarte scurt, pot fi depășite și, astfel, pot să conducă la o repartizare neuniformă a sarcinilor pe osiile locomotivelor.

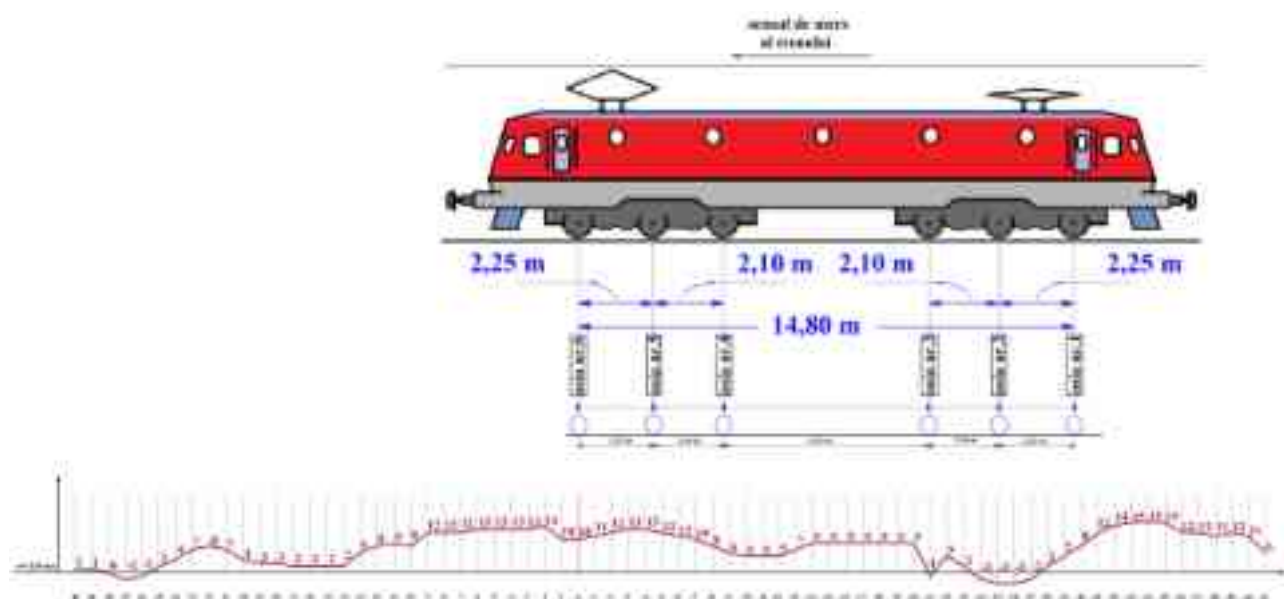
Fig. nr.9 – Diagrama de ecartament

- defectele existente la ecartament pe zona producerii accidentului;
- variațiile liniare ale ecartamentului căii peste valoarea maxim admisă de 2 mm/m a panoului de linie cuprins între schimbătorii de cale nr.31 și nr.23;
- repartizarea neuniformă a sarcinilor pe roțile osiei conducătoare a locomotivei LE-MA 014.
