RAPORT DE INVESTIGARE

al accidentului produs la data de 24.01.2020,
pe raza de activitatea Sucursalei Regionale de Căi Ferate București, în stația CFR București Triaj,
Post 17, prin deraierea locomotivei LE-MA 014 ce remorca trenul de marfă nr.30744

*Raport investigare
Ediție Finală
Ianuarie 2021*

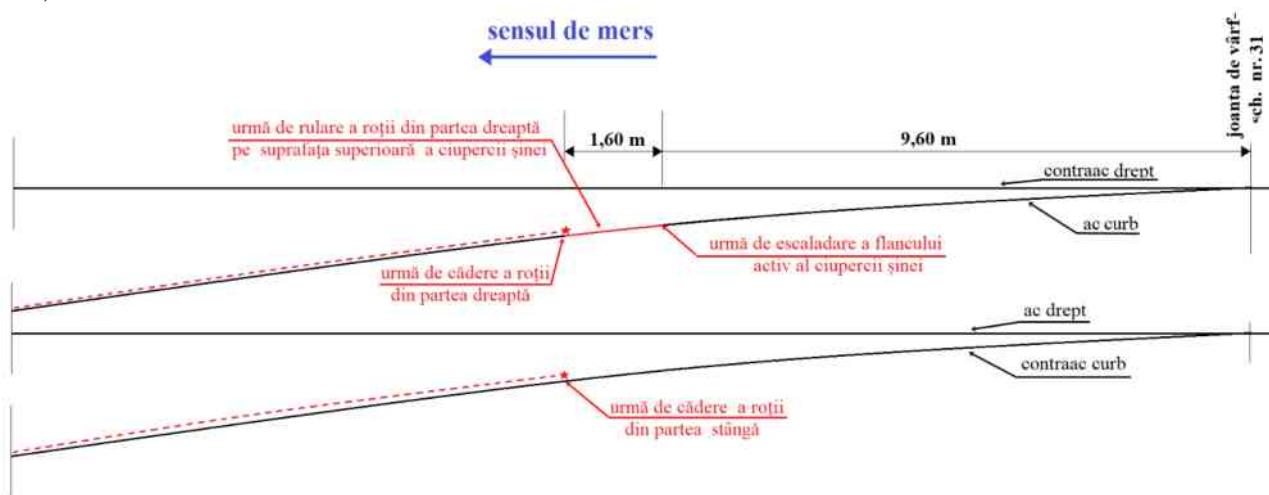
Prima urmă de deraiere a fost identificată la o distanță de 9,60 m de prima joantă a schimbătorului de cale nr.31 (distanță măsurată de la prima joantă în sensul de mers al trenului), pe zona macazului propriu-zis. Deraierea s-a produs prin escaladarea acului curb de către roata din partea dreaptă a primei osii (osia nr.6) de la locomotivă.

Locomotiva a rulat cu buza roții din partea dreaptă a primei osii, în sensul de mers al trenului, pe fața superioară a ciupercii șinei aproximativ 1,60 m, după care a căzut între acul curb și contraacul drept, concomitent cu căderea roții din partea stângă a aceleiași osii între firele căii.

Trenul de marfă nr.30744 a circulat având deraiată prima osie de la locomotivă o distanță de 11,90 m.

Fig. nr.2 - Detaliu zona producerii accidentului feroviar

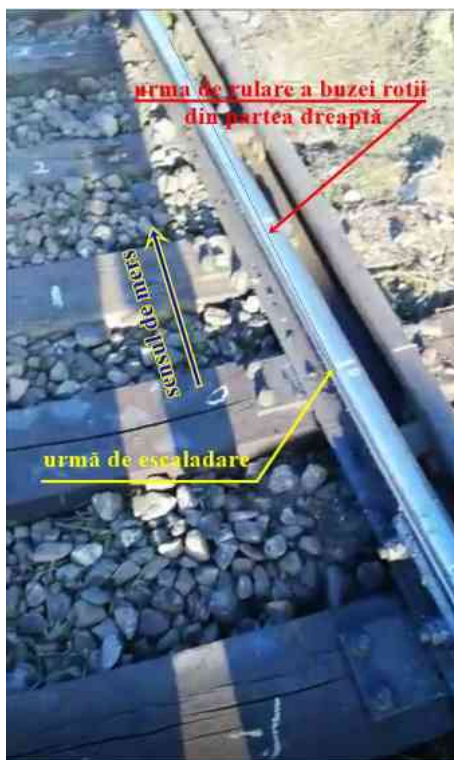
Prima urmă de deraiere a fost identificată pe flancul activ al ciupercii acului curb, la o distanță de 9,60 m de joanta de vârf a schimbătorului de cale, aceasta fiind o urmă de escaladare a roții din partea dreaptă a primei osii în sensul de mers (osia nr. 6), notată punctul „0”. Din acest punct se observă o urmă de rulare a buzei roții pe suprafața de rulare a ciupercii acului curb al schimbătorului de cale, pe o distanță de 1,60 m.

Fig. nr.4 - Urmele de deraiere pe acul curb al schimbătorului de cale nr.31

După parcurgerea acestei distanțe, roata din partea dreaptă a căzut între acul curb și contraacul drept. Concomitent cu căderea acestei roți a căzut și roata corespondentă din partea stângă, între contraacul curb și acul drept al schimbătorului de cale nr.31.

- pe flancul activ al acului curb s-a constatat între punctele de măsurare notate cu „-2” și „3” urme de frecare accentuată cu îndepărtare de material (pilitură), cu toate că acul curb era uns cu vaselină pe toată lungimea;
- la o distanță de 1412 mm de la vârful acului, pe o lungime de 190 mm, acul curb prezenta o știrbitură cu o adâncime de 4 mm.

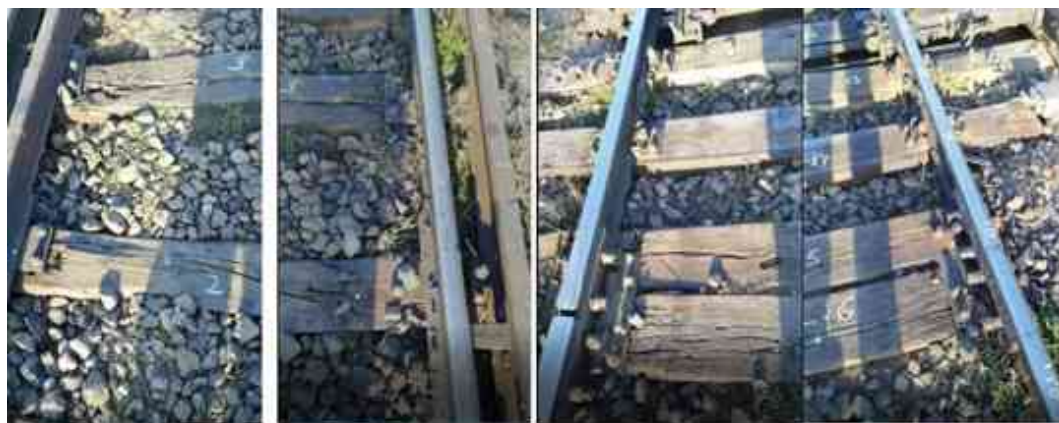
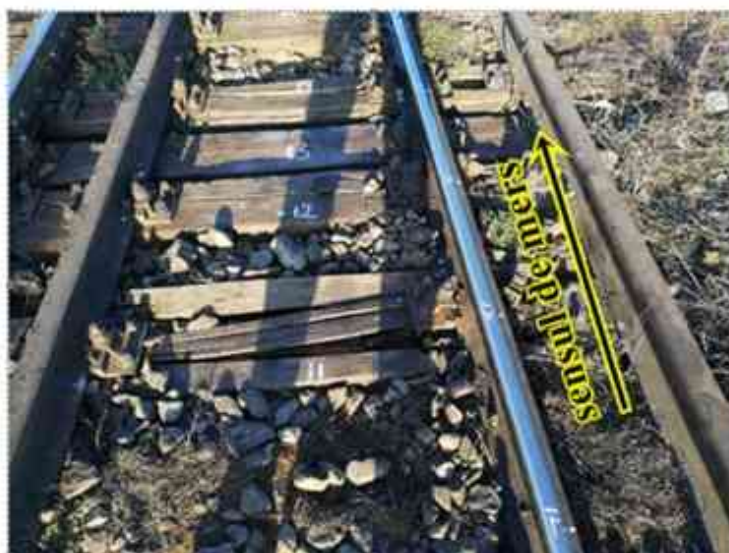
- prisma de piatră spartă era completă și parțial colmatată;
- au fost numerotate un număr de 18 traverse notate de la 0 la -17 în sensul invers de mers al trenului și un număr de 15 traverse notate de la 1 la 15 în sensul de mers al trenului, constatandu-se următoarele:
 - traversele -15 și -16 (zona joantei), pe partea stângă prezentau uzuri mecanice astfel încât 4 din 8 tirfoane nu asigurau prinderea;
 - traversa - 4, pe partea dreaptă era putredă și nu asigura prinderea;
 - traversa 2, pe partea stângă era putredă și nu asigura prinderea;
 - traversele 3, 9, 11, 12, 14 și 15 erau putrede în totalitate;
 - traversele 7 și 8 erau putrede pe partea dreaptă și nu asigurau prinderea;
 - restul traverselor nemenționate erau în stare corespunzătoare și cu prinderea activă;

Fig. nr.5 – starea tehnică a traverselor

Pe zona schimbătorului de cale nr.31 și pe porțiunea de linie cuprinsă între schimbătorii de cale nr.23 și 31, din cauza stării tehnice necorespunzătoare a traverselor de lemn, era introdusă restricția de viteză de 5 km/h. Pentru menținerea ecartamentului, personalul Districtului de Linii București Triaj a înlocuit unele din traversele de lemn necorespunzătoare cu traverse de lemn normale și de beton T13.

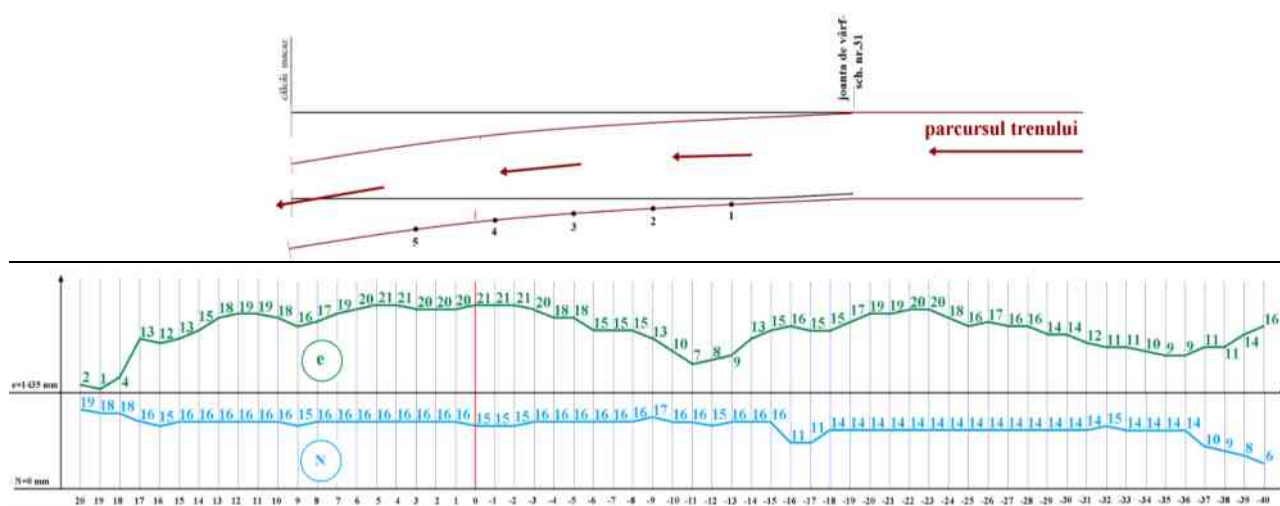
Fig. nr.6 – Diagramele ecartamentului și nivelului transversal al căii

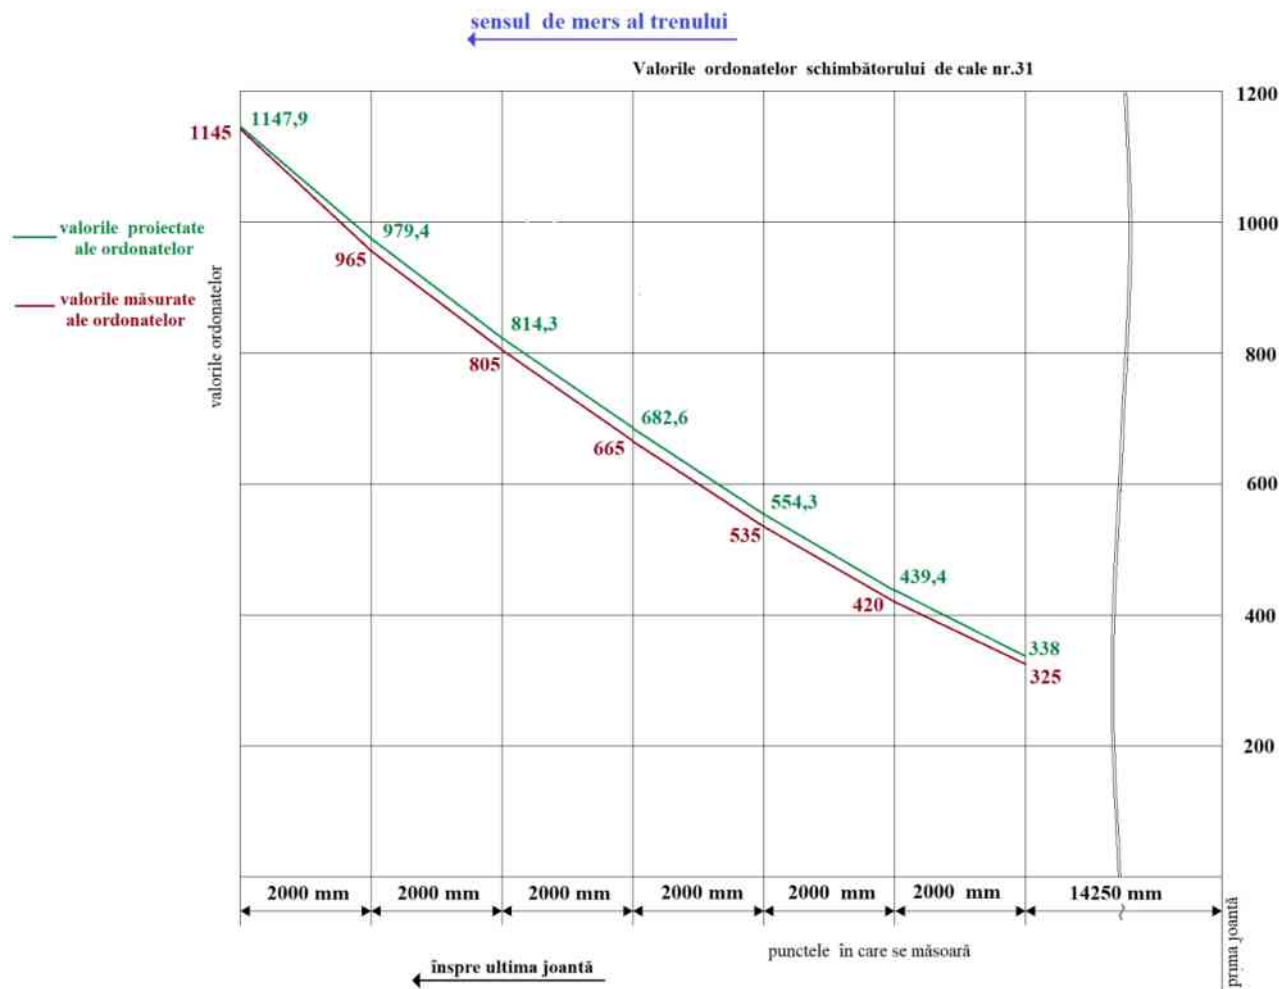
- verificarea ordonatelor schimbătorului nr.31 a fost efectuată în punctele stabilite de proiectantul schimbătorului de cale;
- verificările efectuate au indicat că valorile ordonatelor măsurate erau mai mici decât cele ale ordonatelor proiectate cu valori cuprinse între 3 mm și 19,4 mm.

Fig. nr.7 – Ordonatele schimbătorului de cale nr.31

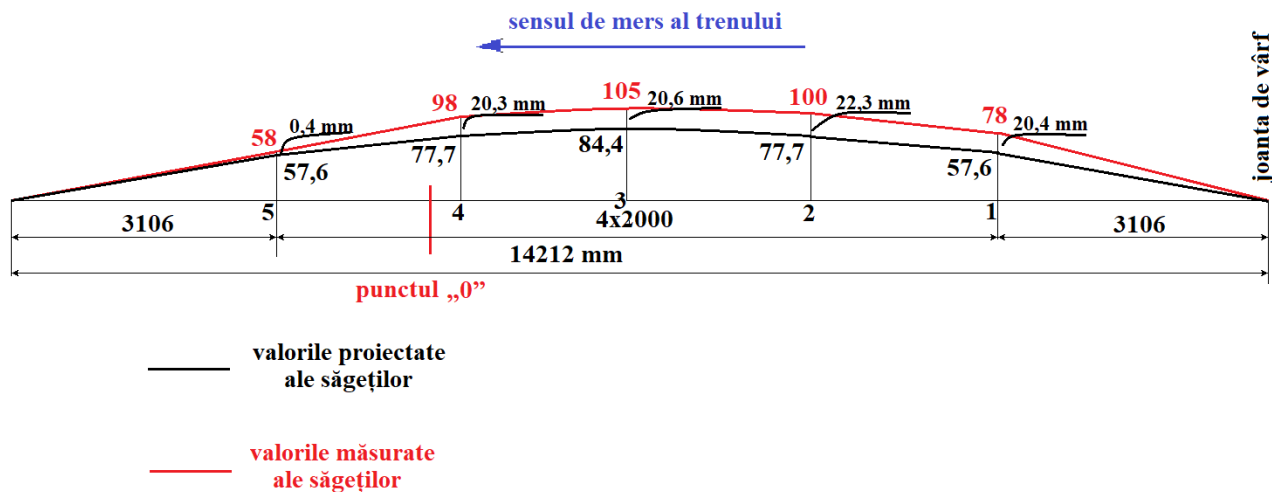
Verificările efectuate au indicat că valorile săgeților măsurate erau mai mari decât cele ale săgeților proiectate cu valori cuprinse între 0,4 mm și 38 mm.

Fig. nr.6 - Săgețile contraacului curb

Deraierea locomotivei LE-MA 014 s-a produs pe zona cuprinsă între punctul nr.4 și punctul nr.5 de măsurare, zonă pe care săgeata scade de la valoarea măsurată de 98 mm (în punctul nr.4) la valoarea 57,6 mm (în punctul nr.5, în care valoarea săgeții măsurate este foarte apropiată de valoarea săgeții proiectate).
