RAPORT DE INVESTIGARE

*al accidentului feroviar produs la data de **22.09.2020**, pe raza de activitate a Sucursalei Regionale CF București, secția de circulație Chiajna – Videle, între stația CFR Grădinari și halta de mișcare Vadu Lat, prin producerea unui incendiu la locomotiva DHC 746, care remorca trenul de marfă nr.34304-1.*

*Ediție finală
01 septembrie 2021*

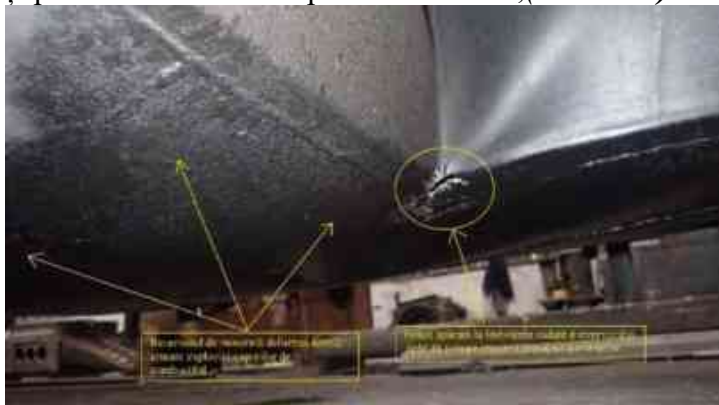
Foto nr.1

- cabina de conducere a locomotivei afectată termic integral;
- capace nișe baterii deformat termic cu vopseaua arsă;
- filtre admisie aer supraalimentare turbosuflantă arse și cu carcasa metalică deformată termic;
- rezervorul de motorină deformat termic urmare a exploziei vaporilor de combustibil din interiorul rezervorului și prezenta trei fisuri la partea interioară; **(Foto nr.1)**

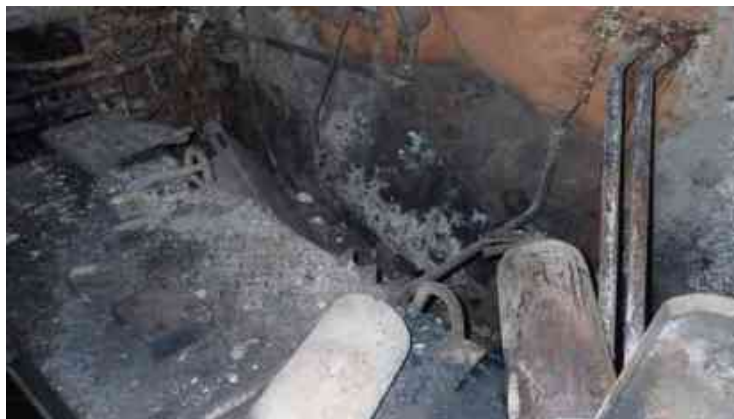
Foto nr.2

- capac lateral de vizitare Dynastarter deformat termic;
 - capota mică, în zona dinspre cabina de conducere, afectată termic la interior cât și la exterior;
- (Foto nr.2)**

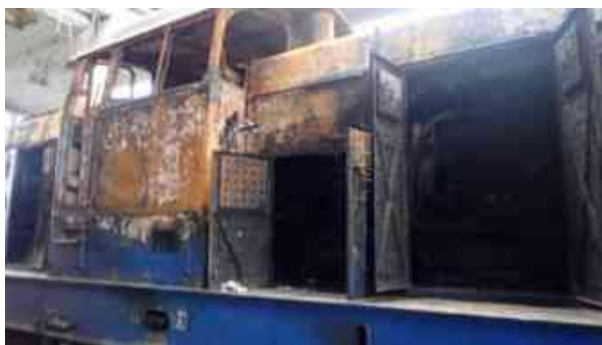
Foto nr.3

- capota mare, în zona dinspre cabina de conducere, afectată termic;

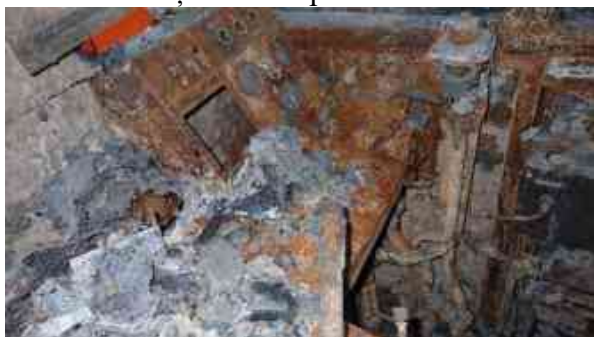
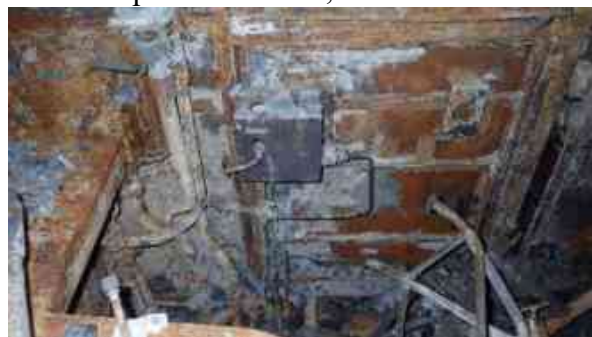
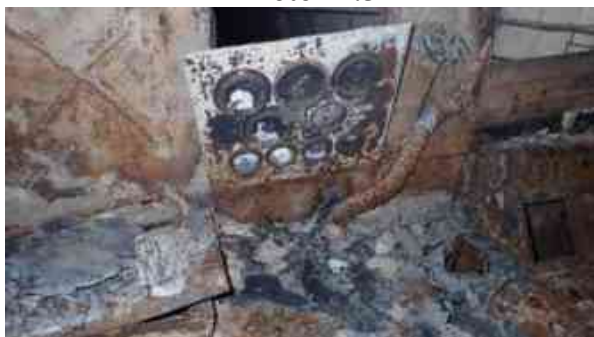
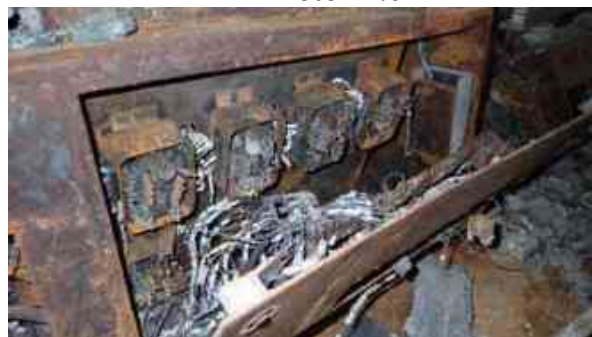
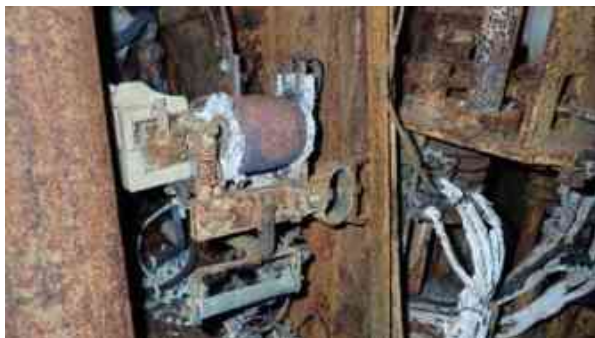
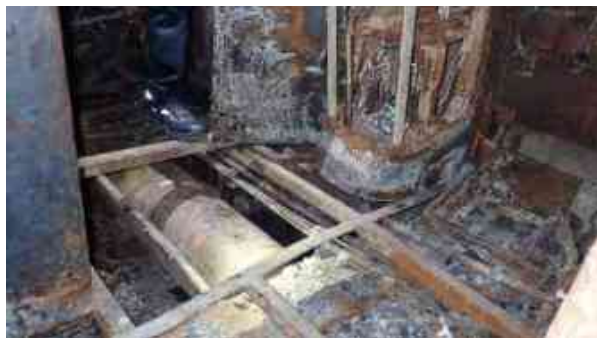
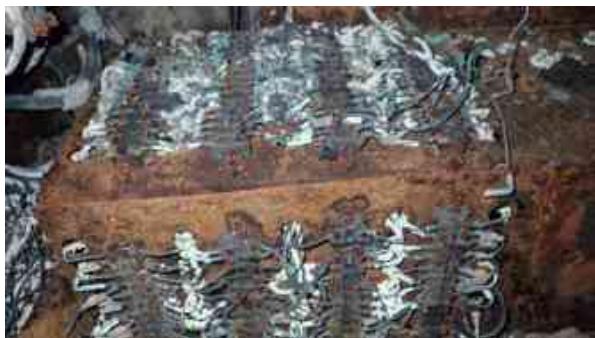
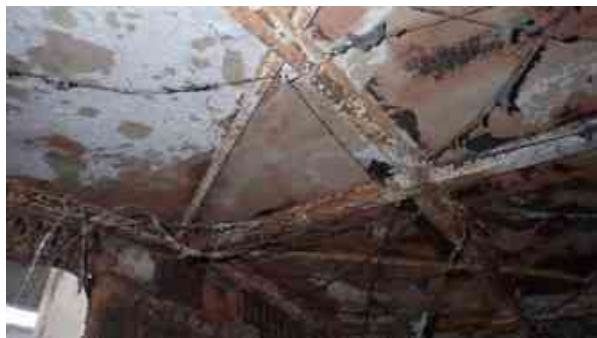
Cabina de conducere (Foto nr.5 – Foto nr.12)

În cabina de conducere au ars complet materialele combustibile iar părțile metalice au fost deformat sub acțiunea temperaturii ridicate dezvoltate în timpul incendiului, astfel:

- vitezometrele tip Hasler arse complet;
- aparatajul de comandă ars;
- aparatele și lămpile indicatoare arse;
- plafon ars;
- stația RTF arsă;
- controlerul afectat termic;
- butoane pupitre INDUȘI arse ;
- placa de borne cu izolația cablajului arsă și regletele supraîncălzite;
- cofret DSV supraîncălzit;
- robinetii KD2 și FD1 supraîncălziți cu mânerele arse;
- îmbrăcămintea interioară a postului de conducere arsă complet;
- geamuri sparte și cu chederele arse;
- panou cu relee ars;
- panou manometre ars;
- **RAT ars și distrus în totalitate;**
- cutia tranzistorizată arsă în totalitate;
- întrerupător principal baterii de acumulatori (heblu) ars;
- **starea de funcționare a protecțiilor de pe locomotivă nu a putut fi constatată datorită distrugerii totale a acestora.**

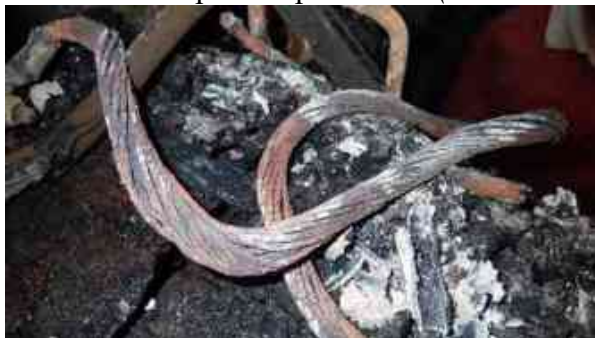
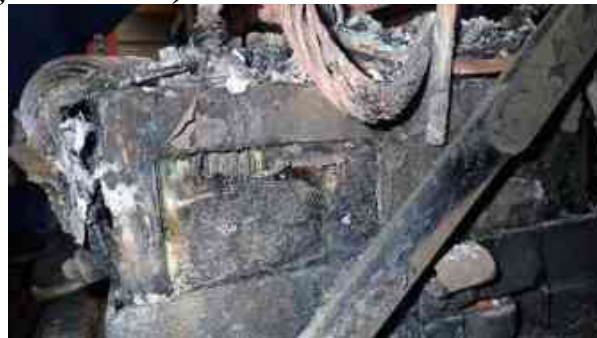
a. Partea dreaptă – capota mică: (**Foto nr.13 și Foto nr.14**)

- cablurile de înseriere dintre baterii cu izolația arsă complet și **cu urme de supraîncălzire iar trei dintre acestea desprinse din prinderi;**

- nișa, la partea inferioară, prezenta urme de electrolit;

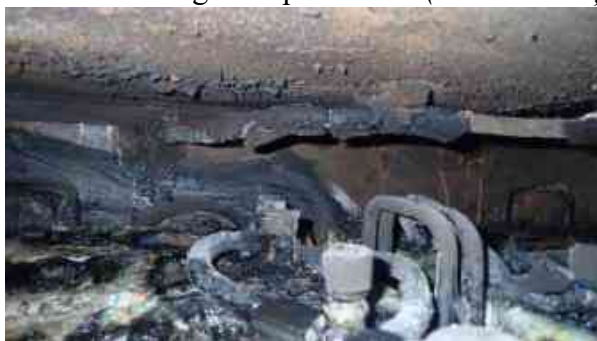
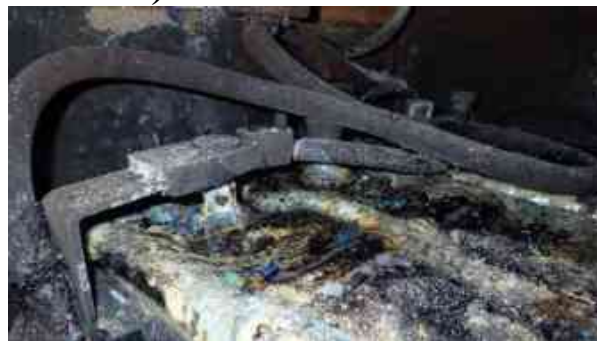
b. Partea stângă – capota mică: **(Foto nr.15 și Foto nr.16)**

- cablurile de înseriere dintre baterii cu izolația arsă complet și cu urme de supraîncălzire la cutiile de baterii nr.5 și nr.6;

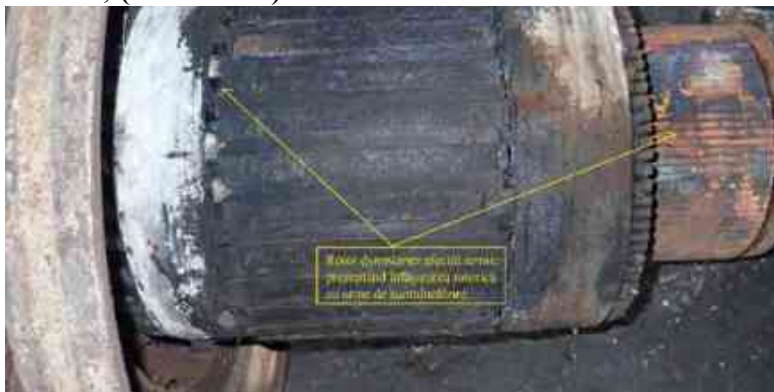
Foto nr.17

- înfășurarea rotorică prezenta urme de supraîncălzire iar colectorul prezenta o culoare caracteristică supraîncălzirii; **(Foto nr.17)**

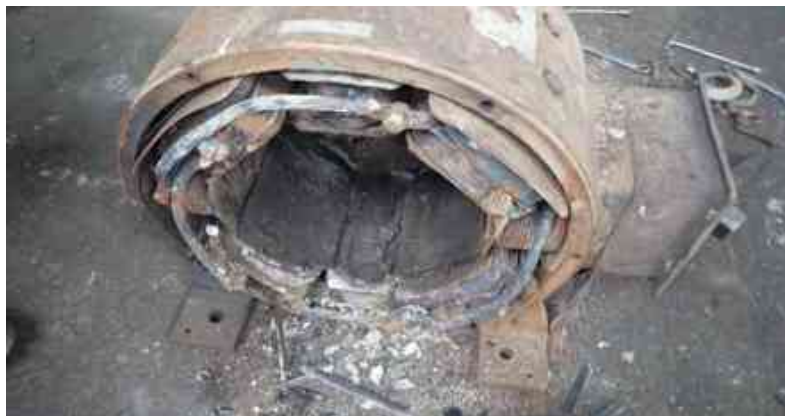
Foto nr.18

- lamelele de izolare a polilor afectate termic și căzute iar înfășurările acestora prezenta o culoare caracteristică supraîncălzirii; **(Foto nr.18)**

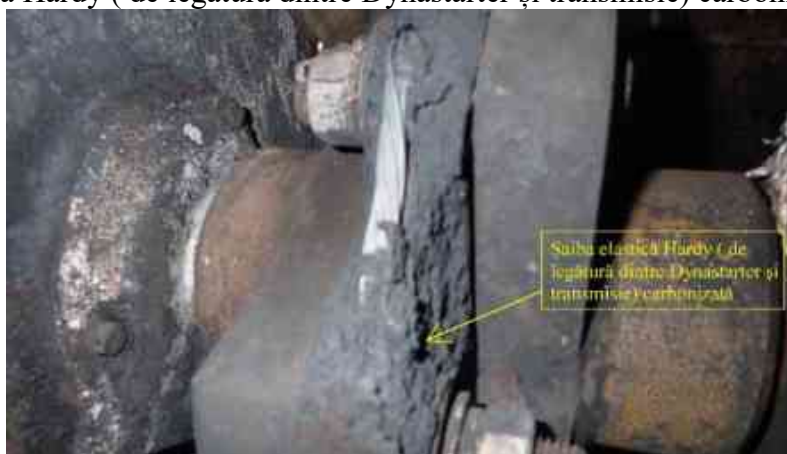
Foto nr.19

- rulmenții supraîncălziți;
- șaiba elastică Hardy (de legătură dintre Dynastarter și transmisie) carbonizată; **(Foto nr.19)**

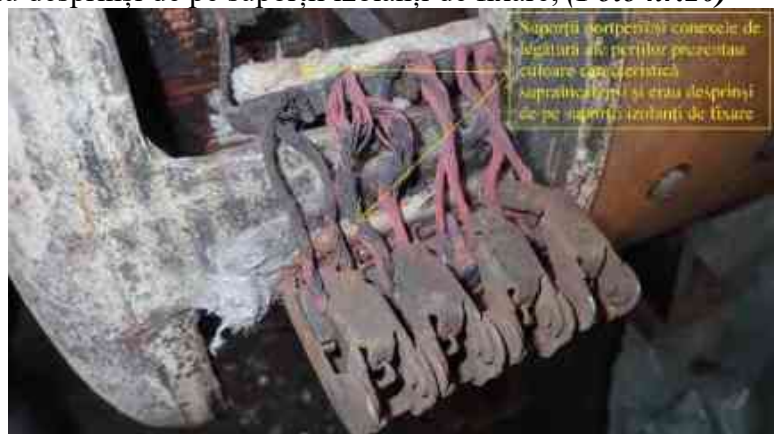
Foto nr.20

- suportii portperii și conexe de legătură ale periilor prezentau culoare caracteristică supraîncălzirii și erau desprinși de pe suportii izolanti de fixare; **(Foto nr.20)**

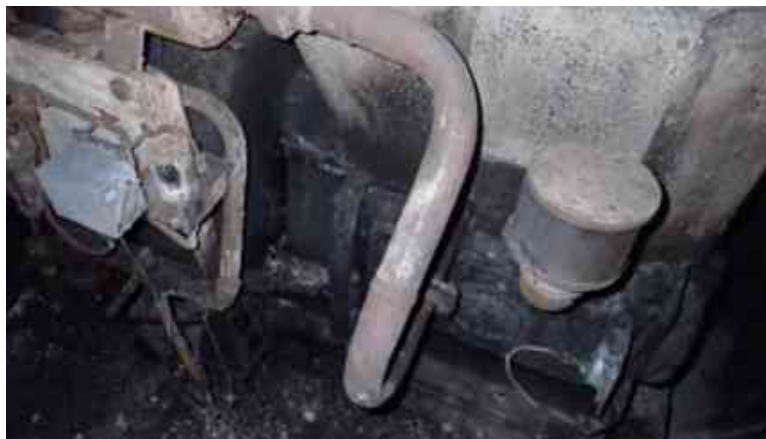
Foto nr.21

Din cauza temperaturilor ridicate, dezvoltate în timpul incendiului, compresorul de tip 2 A 320 existent pe locomotivă a suferit afectare termică la toate părțile componente; **(Foto nr.21)**
