RAPORT DE INVESTIGARE

al incidentului feroviar produs la data de 23.09.2020 în halta de mișcare Gura Motrului prin depășirea de către trenul de marfă nr.20914 a semnalului luminos de ramificație YRT.

TIP EVENIMENT	Incident — (art. 8, pct.1.7)
DATA ȘI ORA	23.09.2020, ora 11:15
LOCAȚIA	Hm Gura Motrului
OPERATOR DE TRANSPORT	Cargo Trans Vagon SA
INFRASTRUCTURA	SC CF “CFR” SA
ACTIVITATE	Circulație
CONSECINȚĂ ASUPRA PERSOANELOR	FĂRĂ
TIP RAPORT	FINAL
DATA DIFUZĂRII	13 septembrie 2020

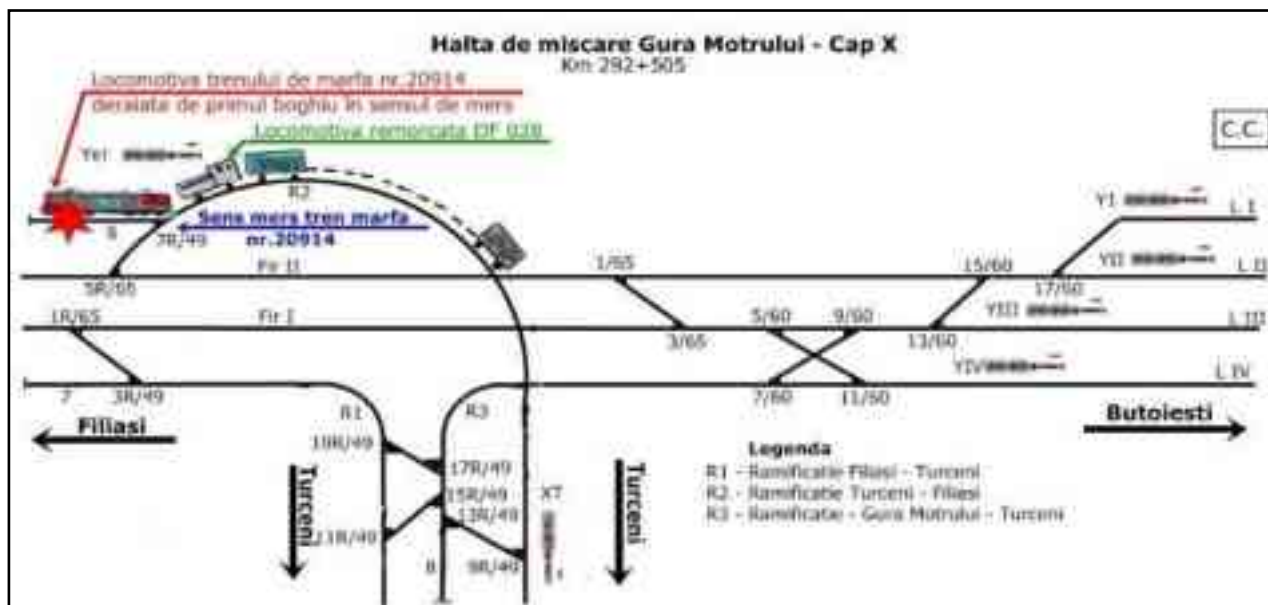
Fig.2 Schița cu depășirea semnalului luminos de ramificație YRT din capătul X al haltei de mișcare Gura Motrului

După efectuarea operației de frânare rapidă de către mecanic viteza trenului de marfă nr.20914 a scăzut brusc în 11 secunde de 17 km/h la 0 km/h, interval în care a trecut prin dreptul semnalului luminos de ieșire din ramificație YRT al haltei de mișcare Gura Motrului, care a avut indicația **“OPREȘTE fără a depăși semnalul! Ziua și noaptea – o unitate luminoasă de culoare roșie spre tren.”** (Foto nr.1), la ora 11.18'.49" apare înregistrată o influență de 2000 Hz a inductorului de cale al semnalului luminos de ieșire din ramificație YRT, cu frânare de urgență și oprirea trenului.

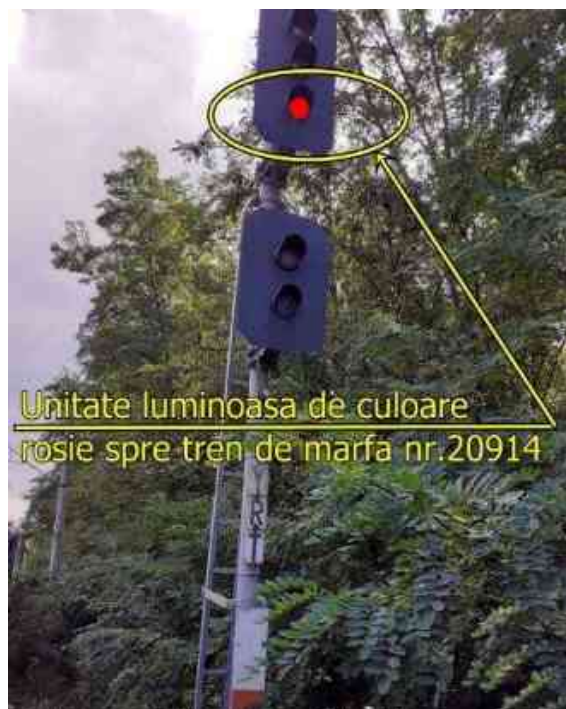
Foto nr.1 Semnalul luminos de ieșire de ramificație YRT din halta de mișcare Gura Motrului

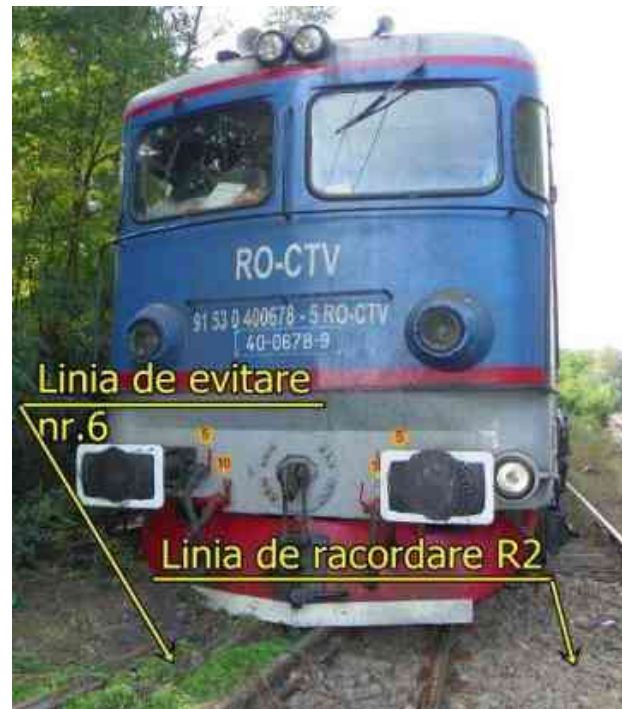
Foto nr.2 Locomotiva electrică EA 678 deraiată de primul boghiu în sensul de mers

Locomotiva de remorcare EA 678 a trenului de marfă nr.20914 s-a oprit în jurul orei 11.19 cu primul boghiu deraiat în sensul de mers al trenului peste schimbătorul de cale nr.7R spre linia de evitare nr.6 (Foto nr.2).

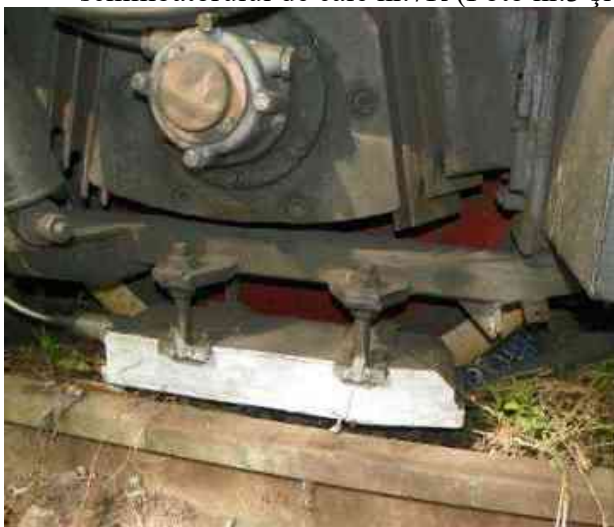
- osia nr.1 (de atac) s-a aflat căzută cu roata din partea dreaptă în sensul de mers al trenului între firele căii și cu roata din partea stângă în exteriorul căii, pe linia nr.6, la circa 3 metri de călcâiul schimbătorului de cale nr.7R (Foto nr.3 și 4);

Foto nr.3 Roată partea dreaptă sens mers
osia nr.1

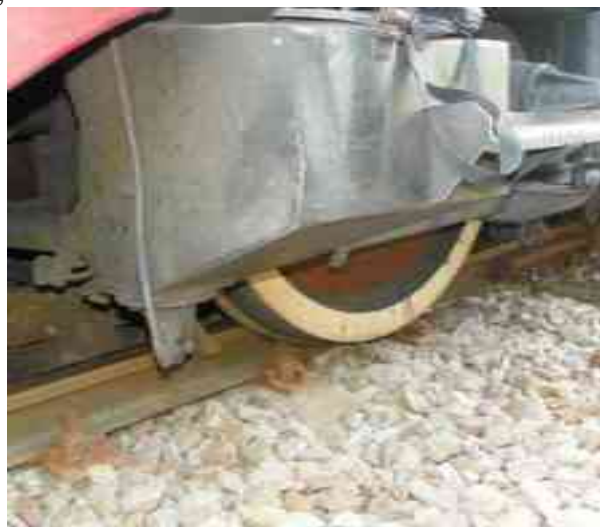
Foto nr.4 Roată partea stângă sens mers
osia nr.1

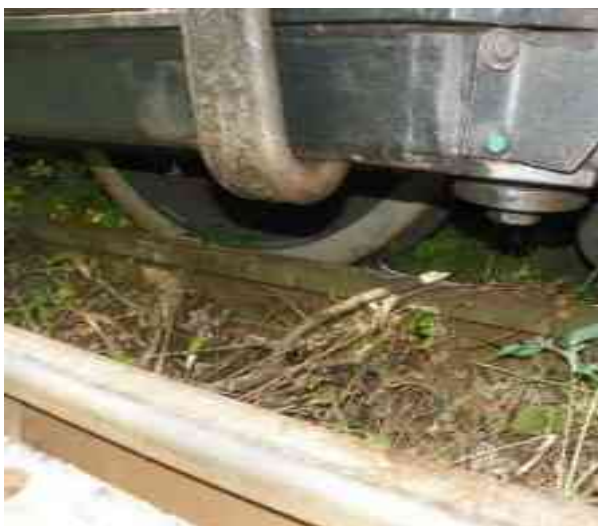
- osia nr.2 s-a aflat căzută cu roata din partea dreaptă în sensul de mers al trenului între firele căii și cu roata din partea stângă în exteriorul căii, la călcâiul schimbătorului de cale nr.7R, pe linia nr.6 abătută a acestuia (Foto nr.5 și 6);

Foto nr.5 Roată partea dreaptă sens mers
osia nr.2

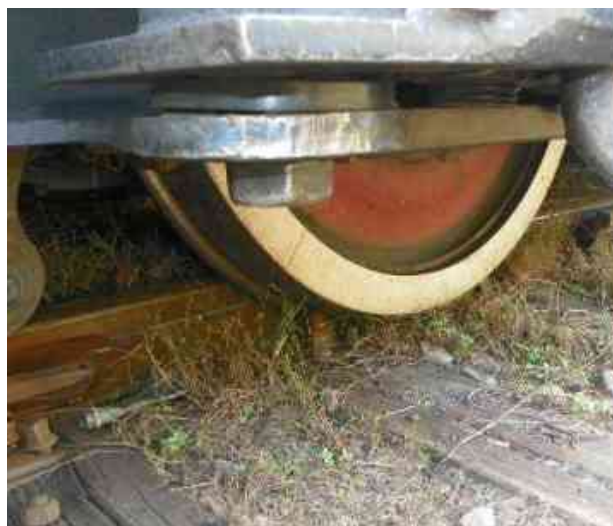
Foto nr.6 Roată partea stângă sens mers
osia nr.2

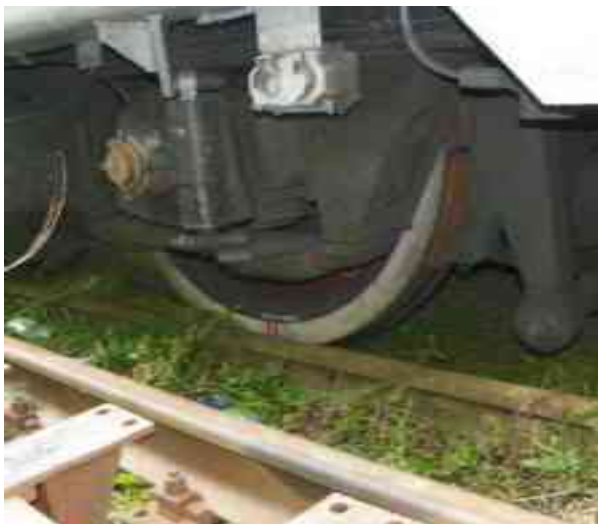
- osia nr.3 s-a aflat căzută cu roata din partea dreaptă în sensul de mers al trenului între firele căii la circa 0,20 metri înaintea vârfului fizic al inimii de încrucișare al schimbătorului de cale nr.7R și cu roata din partea stângă în exteriorul căii, la circa 0,30 metri după vârful inimii (Foto nr.7 și 8).

Foto nr.7 Roată partea dreaptă sens mers
osia nr.3

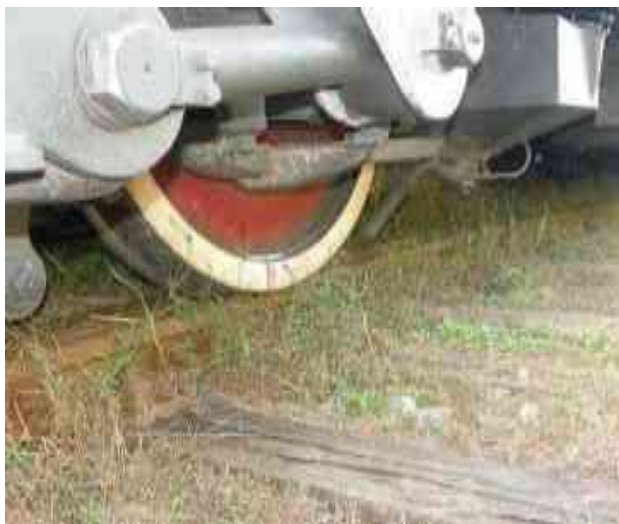
Foto nr.8 Roată partea stângă sens mers
osia nr.3

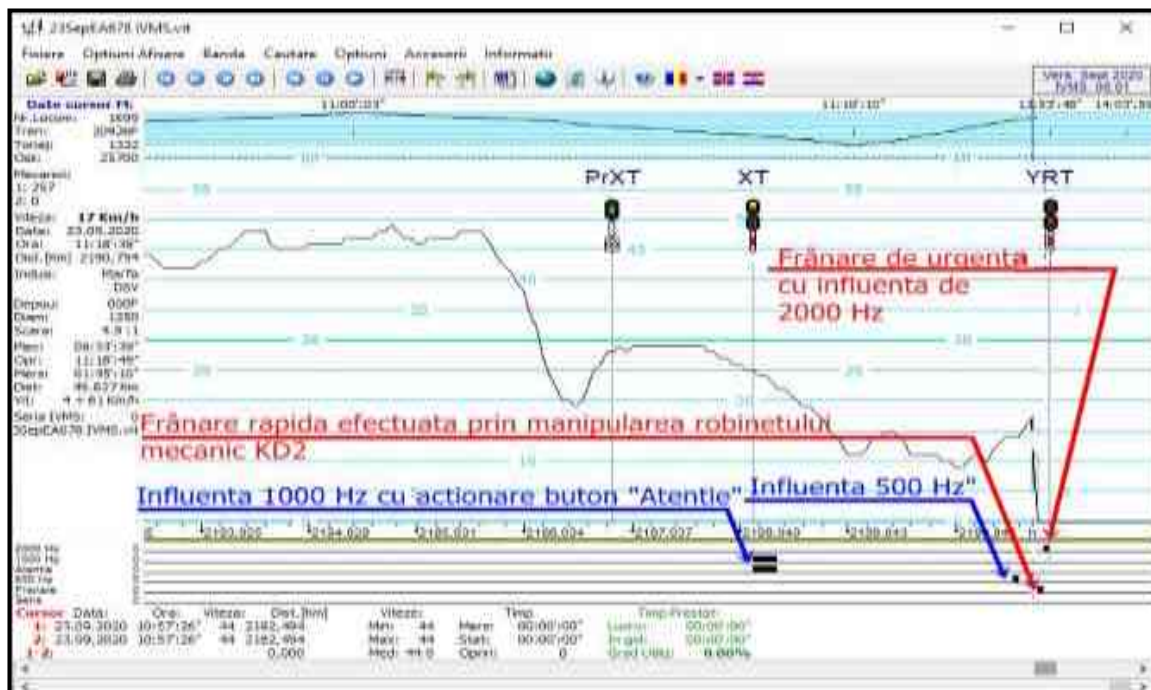
Figura 3: diagrama IVMS cu vitezele locomotivei EA 678 între stația CFR Turceni Băneasa și halta de mișcare Gura Motrului

- de la ora 11.15'.20" viteza trenului crește de la 9 km/h la 17 km/h pe o distanță de 649 metri (distanță unde apare și influență de 500 Hz la ora 11.17'.55") până la ora 11.18'.38", unde se produce frână rapidă prin manipularea robinetului mecanic KD2 și frână de urgență cu influență de 2000 Hz de la inductorul de cale al semnalului de ieșire din ramificație YRT, viteza scade de la 17 km/h la 0 km/h pe o distanță de 30 metri la ora 11.18'.49" (Fig. 3);

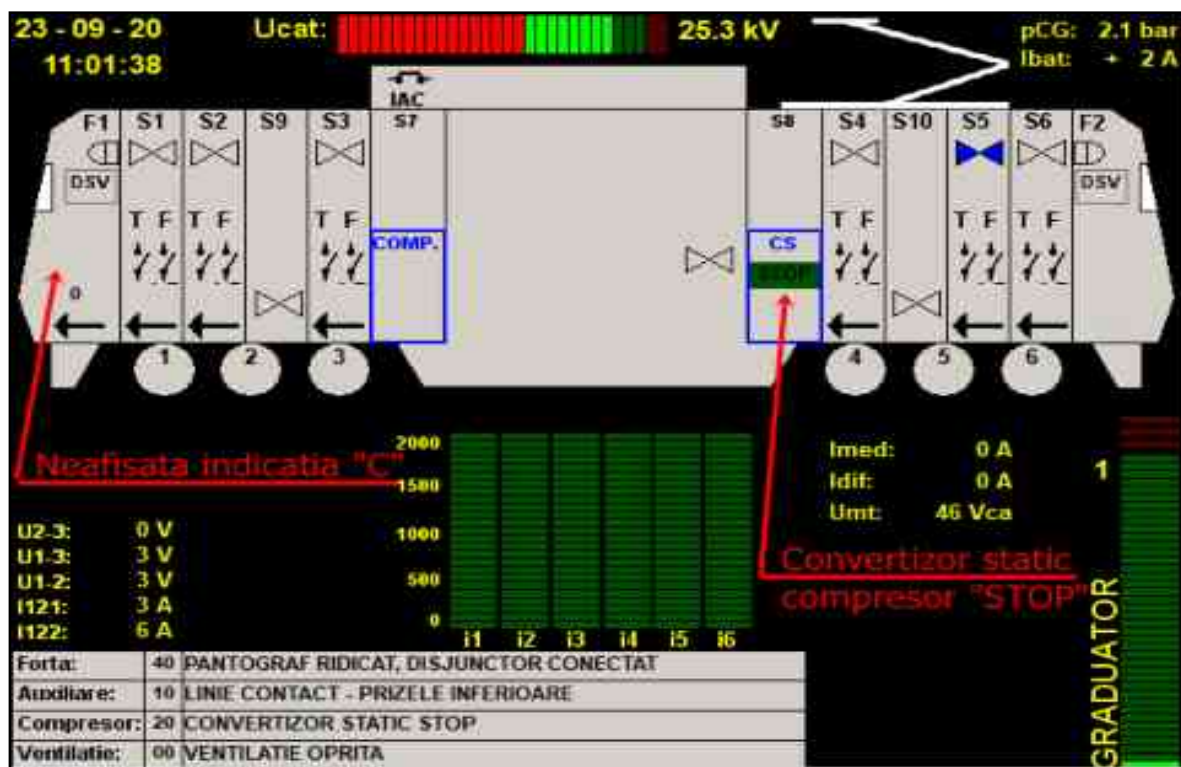
- neutră, convertizor static stop – deconectat în continuare convertizorul compresorului din întrerupătorul de pe pupitrul de conducere, ventilație motoare de tracțiune oprită;
- ora 11.01'.38": pantograf ridicat, disjunctur conectat – manșa controlerului în poziția "0", lipsă tensiune alimentare serviciile auxiliare, a revenit tensiune în linia de contact – a trecut de zona neutră, convertizor static stop – deconectat, în continuare convertizorul compresorului din întrerupătorul de pe pupitrul de conducere, ventilație motoare de tracțiune oprită. Lipsa indicației "C" din postul de conducere s-a datorat neacționării întrerupătorului de alimentare a convertizorului compresorului din poziția deschis în poziția închis după trecerea de zona neutră și revenirea tensiunii de alimentare de la linia de contact (Foto nr.9);

Foto nr.9 - Afișaj display după trecerea locomotive de zona neutră

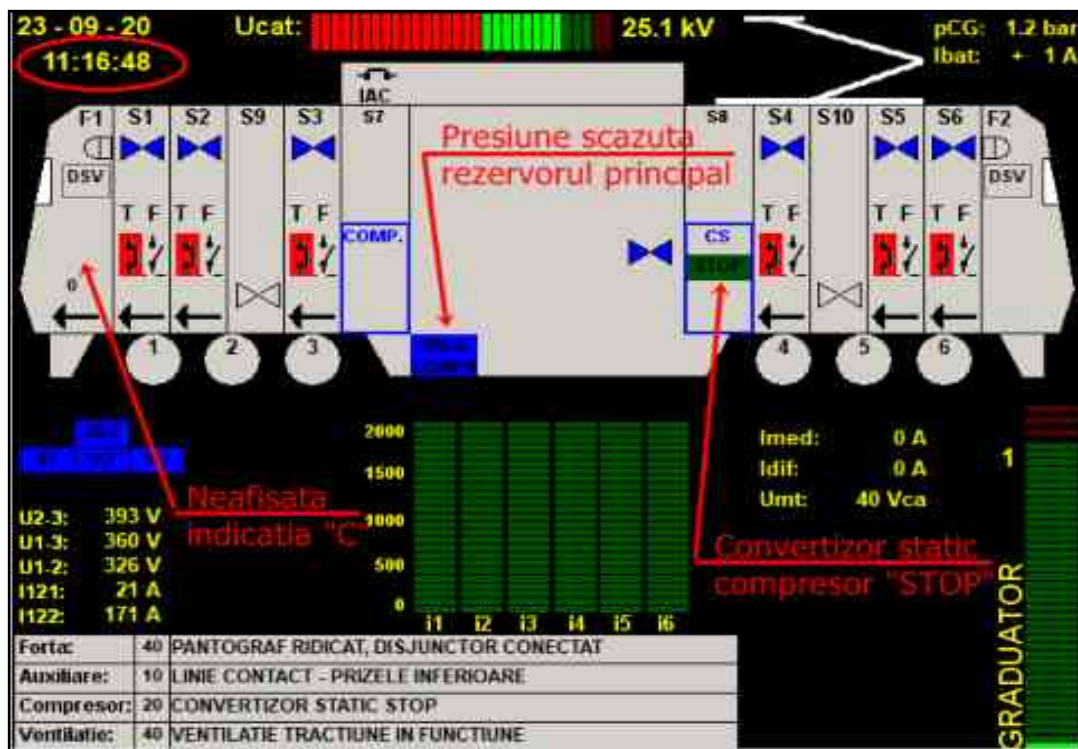
- ora 11.16'.48": ieșire regim tracțiune – manipulează manșa controlerului în poziția “0”, serviciile auxiliare alimentate de la prizele inferioare, convertizor static stop – deconectat în continuare convertizorul compresorului din întrerupătorul de pe pupitrul de conducere – afișat în continuare pe displayul instalației “presiune compresor”, ventilație motoare de tracțiune în funcțiune (Foto nr.10);

Foto nr.10 Afişaj display cu indicaţia presiune compresor - "PRES. COMPR"

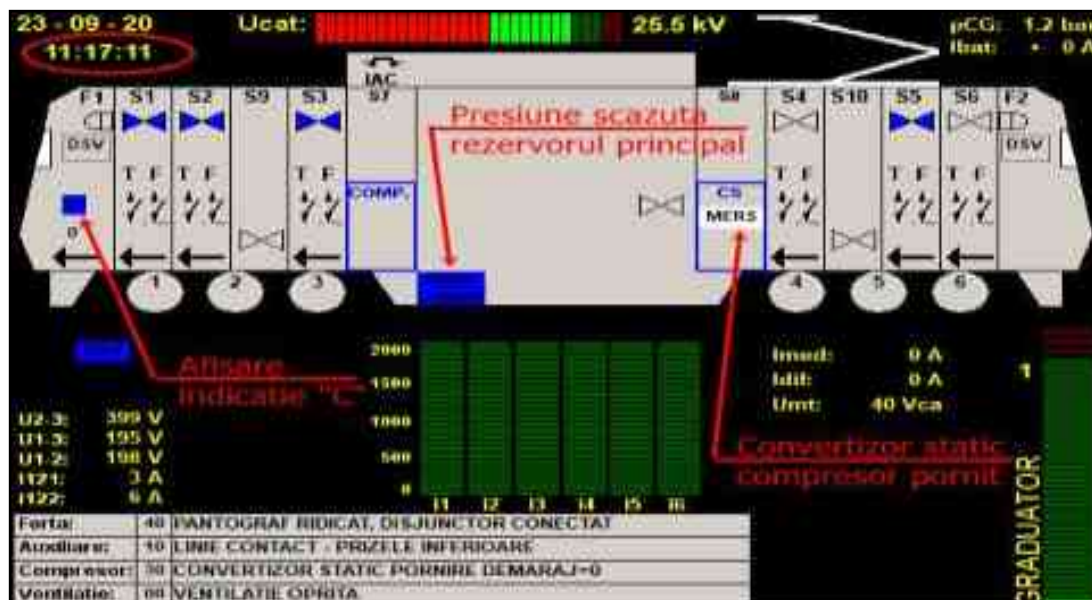
- ora 11.17'.11": pantograf ridicat, disjunctur conectat – manşa controlerului în poziţia "0", serviciile auxiliare alimentate de la prizele inferioare, convertizor static pornire demaraj = 0 – conectat convertizorul compresorului din întrerupătorul de pe pupitrul de conducere – afişat în continuare pe displayul instalaţiei "presiune compresor", ventilaţie motoare de tracţiune oprită. Apariţia indicaţiei "C" din postul de conducere s-a datorat acţionării întrerupătorului de alimentare a convertizorului compresorului din poziţia deschis în poziţia închis după aproximativ 16 minute de la trecerea de zona neutră şi revenirea tensiunii de alimentare de la linia de contact (Foto nr.11);

Foto nr.11 Afișaj display după conectarea convertizorului compresorului principal de aer

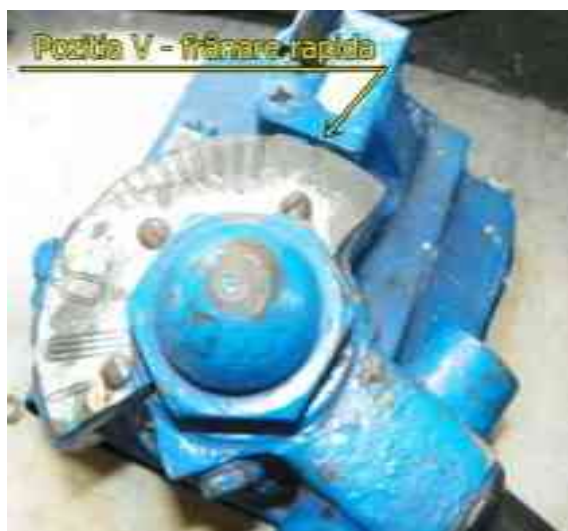
Foto nr.12 Robinetul mecanic frână automată KD2

- robinetul frânei automate KD2 din postul de conducere nr.I (postul de unde a fost condusă locomotiva) în poziție de frânare rapidă (Foto nr.12)
- robinetul frânei directe FD1 în stare activă – acționat (Foto nr.13)
- pantografele erau coborâte, primul în sensul de mers fiind în exteriorul liniei de contact

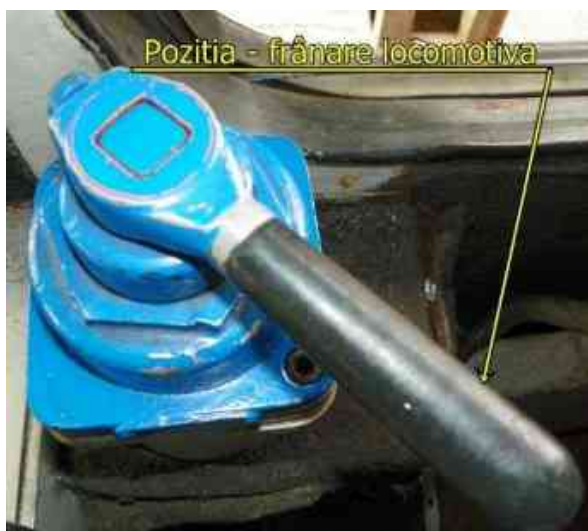
Foto nr.13 Robinetul frânei directe FD1

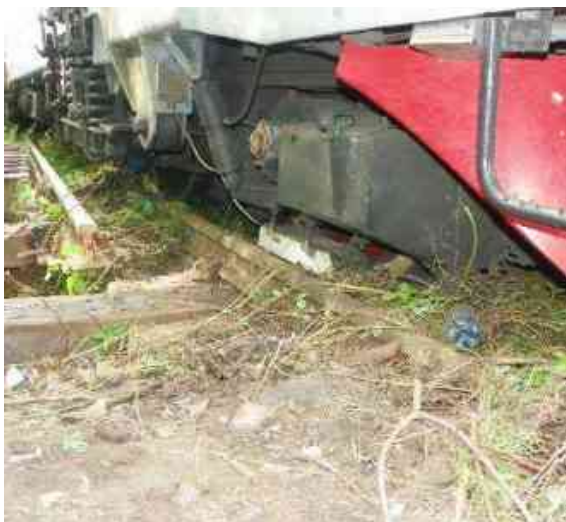
- locomotiva deraiată de osiile 1, 2 și 3 (boghiul nr.I) peste schimbătorul de cale 7R (Foto nr.14 și.15)

Foto nr.14 Boghiul nr.I deraiat pe partea dreaptă sens mers

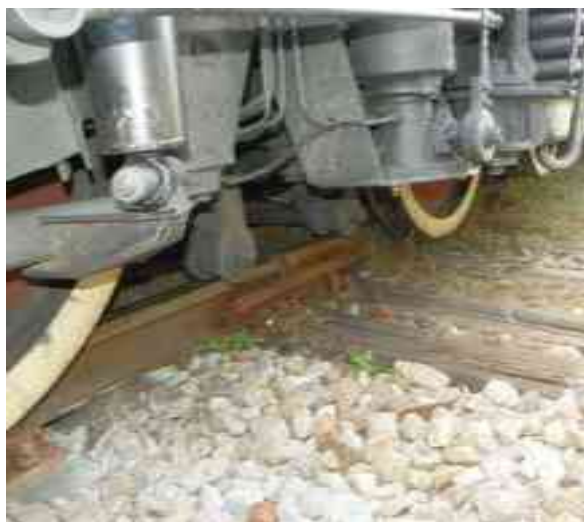
Foto nr.15 Boghiul nr.I deraiat pe partea stângă sens mers

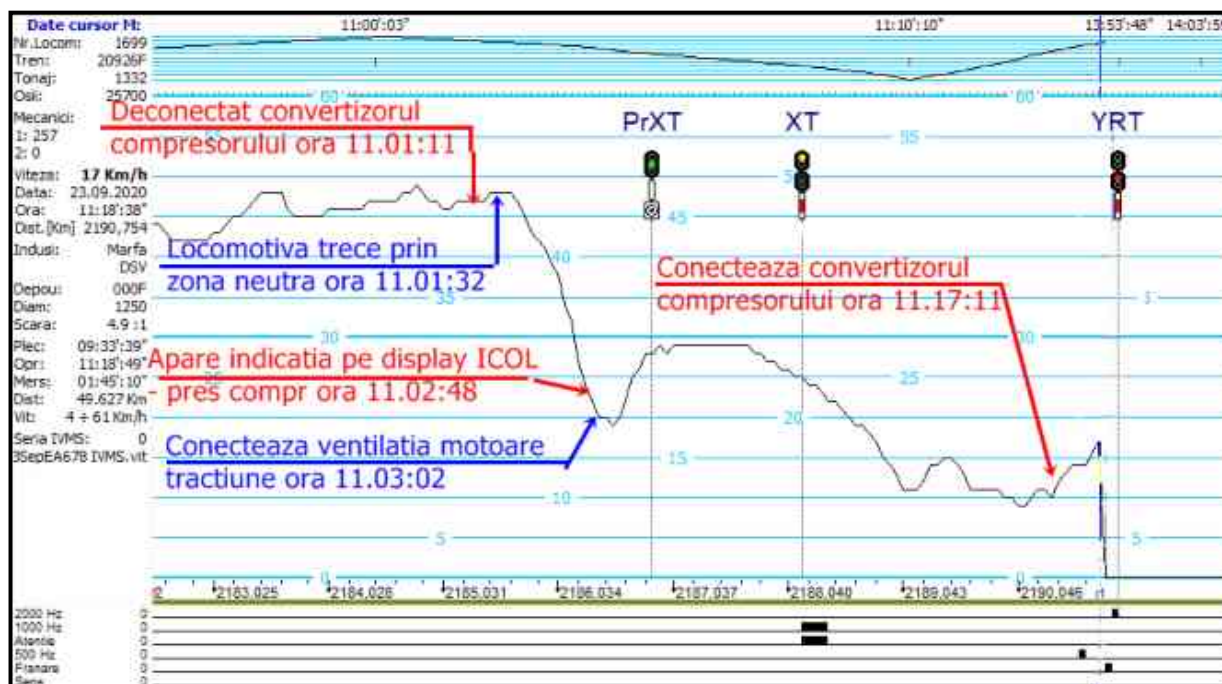
Mecanicul de locomotivă a conectat ventilația motoarelor de tracțiune din întrerupătorul de pe pupitru la ora 11.03'.02” deoarece apare afișată indicația „V” pe displayul instalației ICOL, a manipulat manșa controlerului pe creștere trepte graduator până pe treapta 14 operație care a condus la creșterea vitezei trenului la 29 km/h (Fig. 6), după care IDM din halta de mișcare Gura Motrului i-a comunicat prin stația radiotelefon că are parcurs de intrare pe linia de racordare R2 cu semnalul luminos de ieșire YRT cu indicația “**OPREȘTE fără a depăși semnalul! Ziua și noaptea – o unitate luminoasă de culoare roșie spre tren.**”, comunicare care a fost confirmată prin stația radiotelefon de către mecanic.

Fig. 6 Diagrama cu operațiile efectuate de mecanic și vitezele în momentul efectuării acestor operații
