RAPORT DE INVESTIGARE

al incidentului feroviar produs la data de 27.02.2020 în halta de mișcare Plaiul Vulcănești prin punerea în mișcare a trenului de marfă nr.80510-1 și depășirea mărcii de siguranță dintre liniile nr.2 și 3 de către locomotiva DA 1627 și primul vagon din compunerea trenului.

TIP EVENIMENT	Incident – art.8, pct. 1.7
DATA ȘI ORA	27.02.2020, ora 02:00
LOCAȚIA	Halta de mișcare Plaiul Vulcănești
OPERATOR DE TRANSPORT	SC GRUP FERROVIAR ROMÂN SA
INFRASTRUCTURA	CNCF „CFR” SA
ACTIVITATE	Circulație
CONSECINȚĂ ASUPRA PERSOANELOR	FĂRĂ
TIP RAPORT	FINAL
DATA DIFUZĂRII	05 februarie 2021

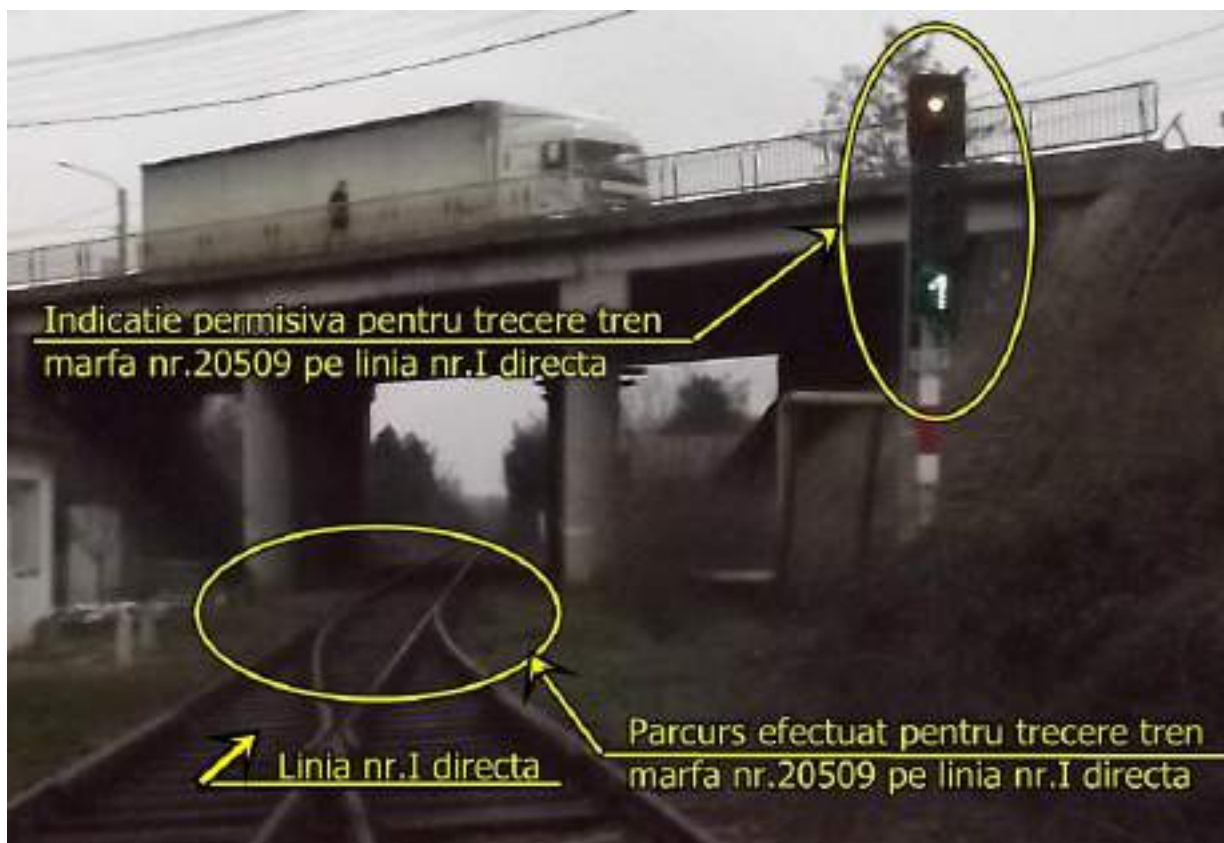
IDM a dat dispoziție verbal și prin bloc pentru verificarea liniei directe nr.I și a parcursului de trecere pentru trenul de marfă nr.20509, a ieșit afară și a primit semnalele corespunzătoare de la acari, după care a efectuat parcurs de trecere pentru tren (Foto nr.1).

Foto nr.1 Poziția acelor macazului schimbătorului de cale nr.2

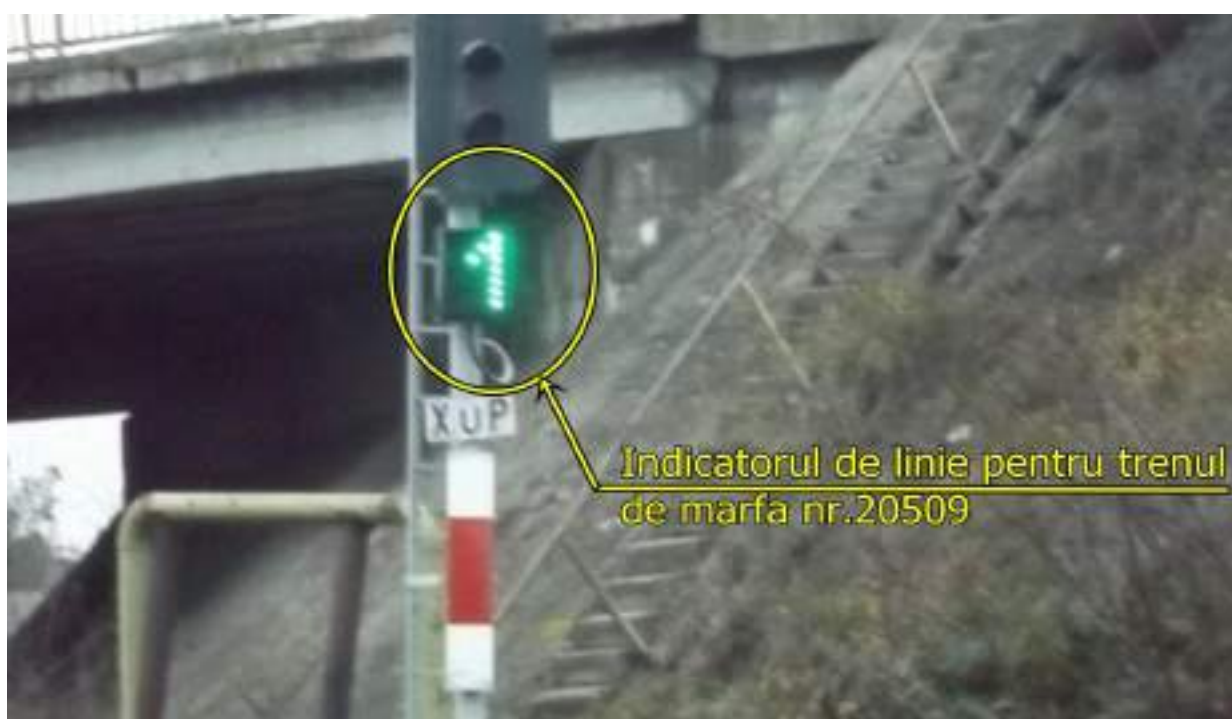
Înainte de punerea trenului de marfă nr.80510-1 în mișcare mecanicul de locomotivă care a condus locomotiva diesel electrică DA 1627 a luat la cunoștință de indicația semnalului luminos de ieșire de grup Xup, care a indicat o unitate luminoasă de culoare galbenă către tren – **Atenție ! semnalul următor ordonă oprirea**, indicatorul de linie a indicat cifra 1 – Cifra 1 înseamnă liber de la linia nr.I directă (Foto nr.2).

Foto nr.2 Semnalul luminos de ieșire de grup Xup

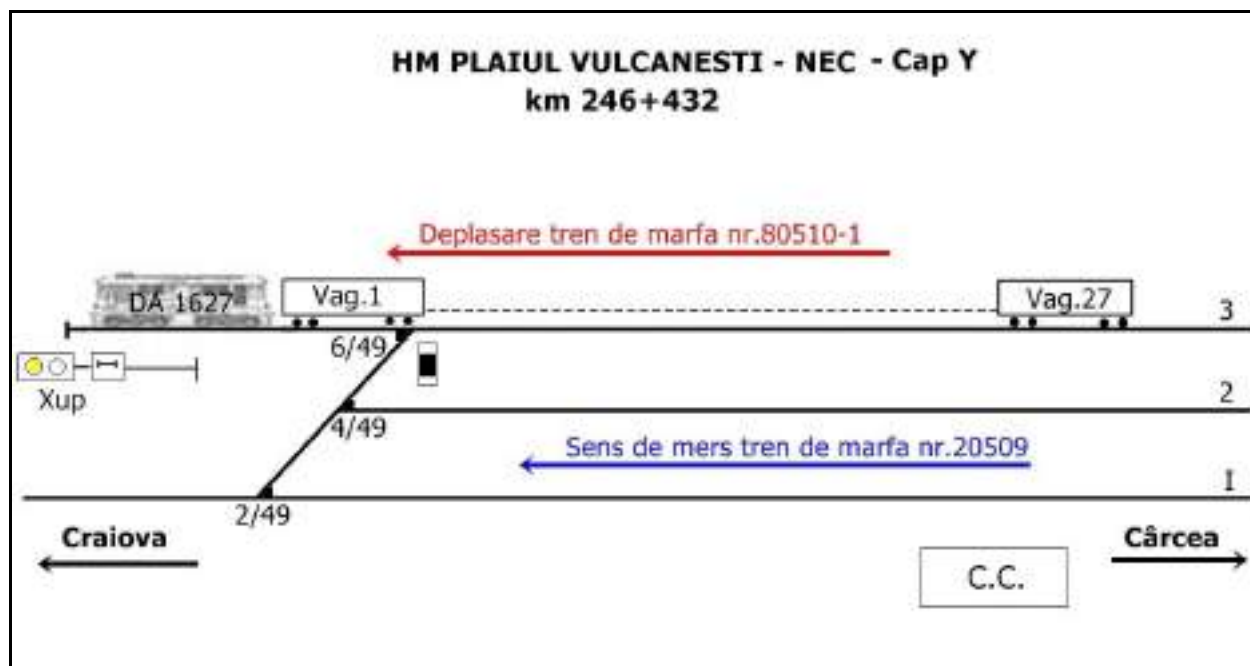
Fig.2 Schița cu parcursurile celor două trenuri de marfă din capătul Y al haltei de mișcare Plaiul Vulcănești

Mecanicul de locomotivă a omis faptul că trenul de marfă nr.80510-1 remorcat de locomotiva diesel electrică DA 1627 pe care urma să o conducă se află pe linia nr.3, nu a ținut cont de indicatorul de linie care indica cifra 1, a pus trenul în mișcare la ora 01.51'.03" fără să se convingă de poziția macazelor să vadă dacă parcursul a fost efectuat pentru acest tren, a observat că se înscrie pe linia de tragere cu acces direct din linia nr.3 abătută, a luat măsuri de frânare oprind trenul la ora 01.51'.57" depășind cu locomotiva și primul vagon marca de siguranță dintre liniile nr.2 și 3 (Fig.2).

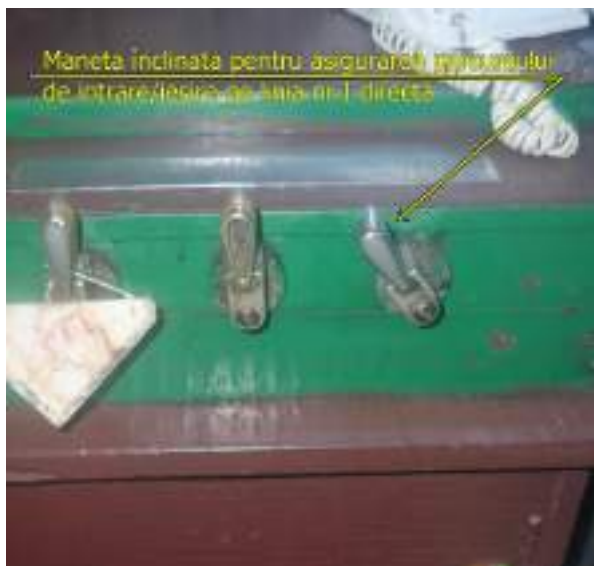
- la cutia mecanică a blocului SBW maneta înclinată pentru asigurarea parcursului de intrare/ieșire pe linia nr.I directă a trenului de marfă nr.20509 (Foto nr.3)
- indicatorul de despedicare parcurșelor de la și spre Craiova de culoare albă (Foto nr.4)

Foto nr.3 Cutia mecanică a blocului SBW din biroul de mișcare

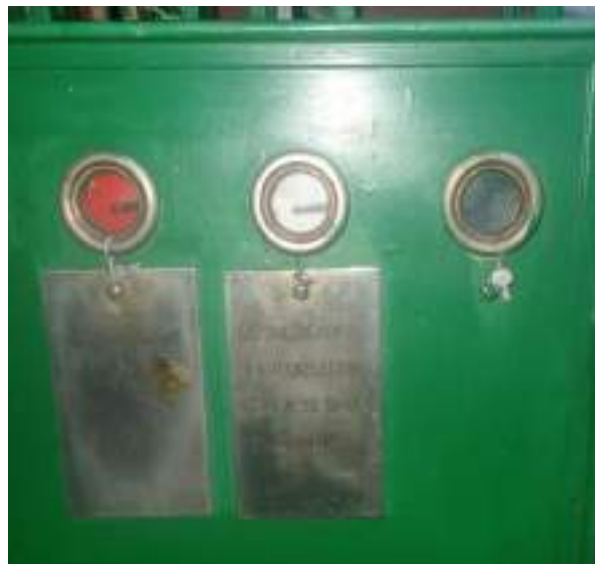
Foto nr.4 Aparatul de comandă bloc SBW
