RAPORT DE INVESTIGARE

privind incidentul produs la data de 19.06.2012 pe raza de activitate a
Sucursalei „Centrul Regional de Exploatare, Întreținere și Reparații CF” Brașov, în stația CF
Dârste.

Ediția finală
03 iulie 2012

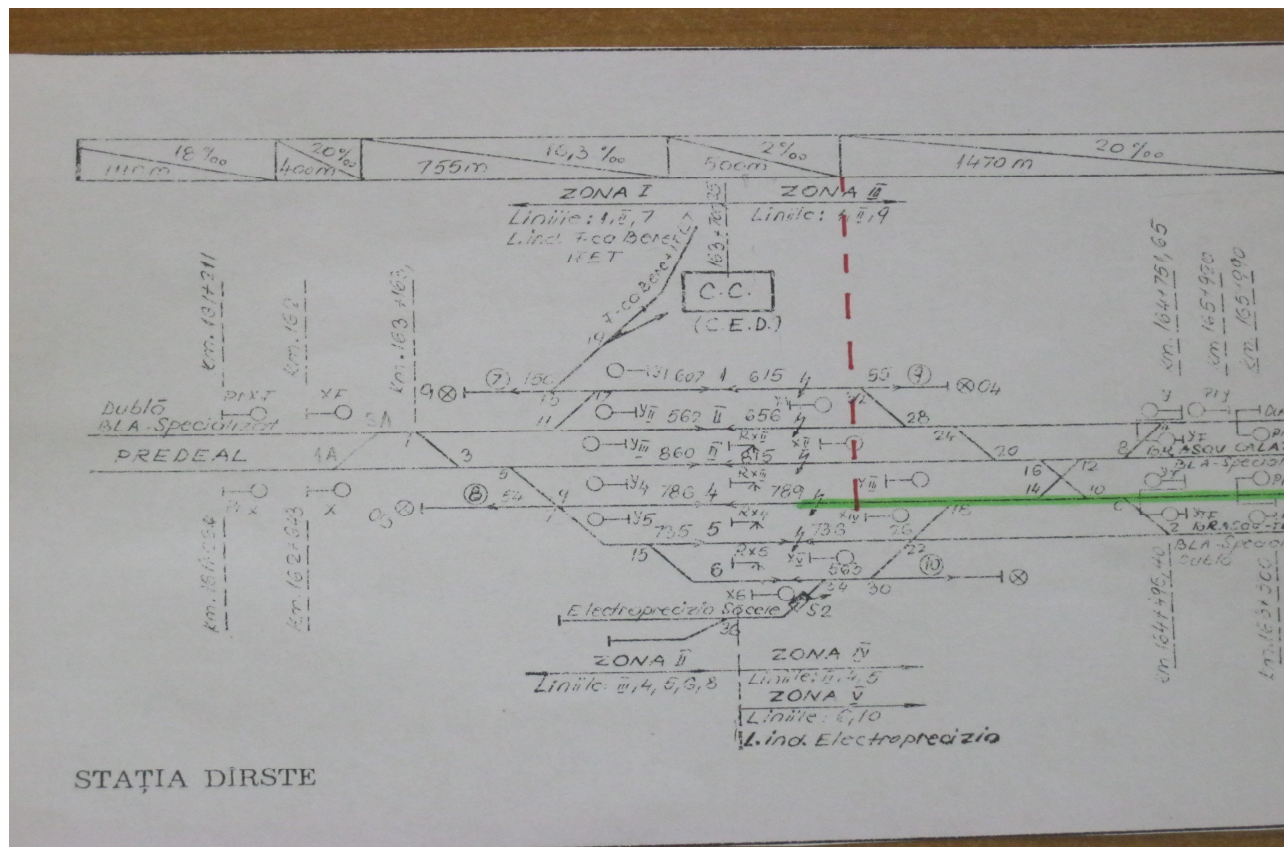
Fig. nr. 1 – Poziționarea locomotivei în stația CF Dârste

Datorită faptului că locomotiva nu era asigurată contra pornirii de pe loc și a faptului că se afla staționată pe o porțiune de linie cu declivitate de 2 ‰ cu pantă înspre stațiile CF Brașov respectiv Brașov Triaj, după 4 minute și 16 secunde de la sosirea în stație, locomotiva s-a pus singură în mișcare spre linia curentă. După parcurgerea a aproximativ 100 m locomotiva s-a angajat pe parcursul pe care a sosit în stație pe o porțiune de linie cu declivitatea de 20 ‰.

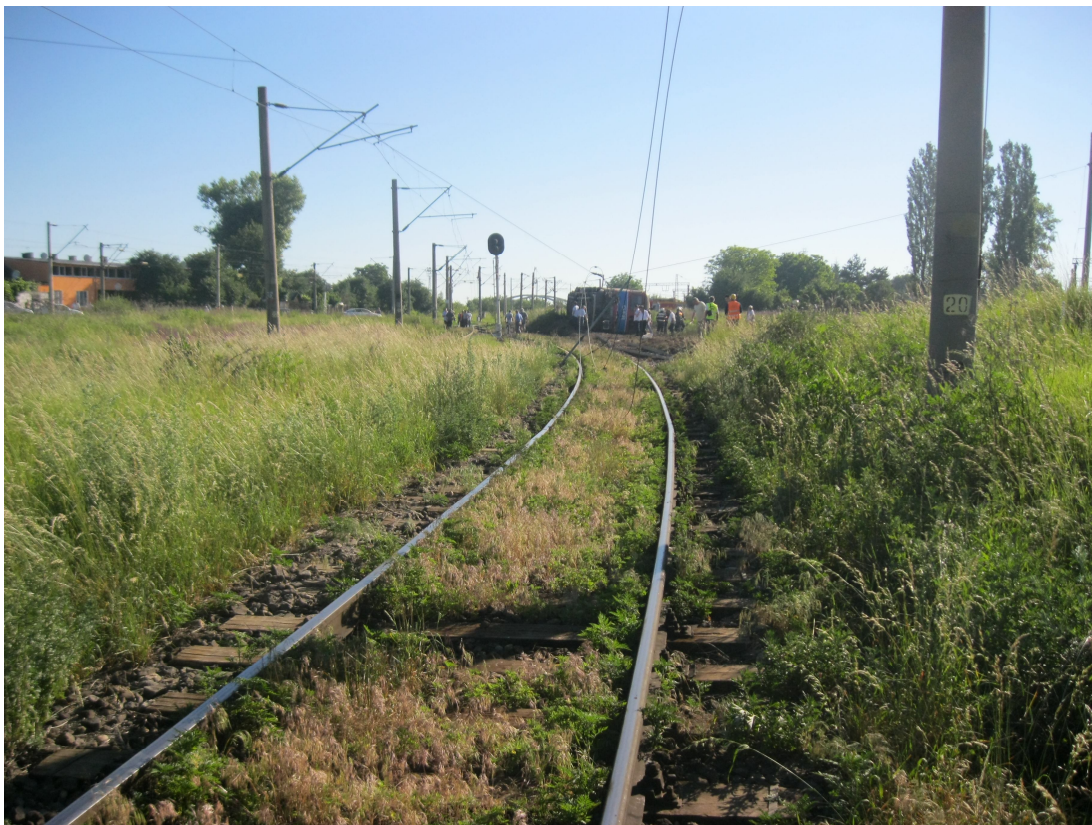
Fig. nr. 2 – Locul deraierii și răsturnării

La intrare în stația CF Brașov Triaj, la km. 169+350 linia 314 A2, pe o porțiune de linie în curbă cu deviație stânga și raza de 200 m s-a produs deraierea și răsturnarea pe partea dreaptă a sensului de mers a locomotivei DA 1531. Locomotiva a parcurs în poziția răsturnată până la oprire o distanță de aproximativ 65 m, în momentul opririi aceasta aflându-se la o distanță de aproximativ 4 m de linie.

În urma deraierii și răsturnării locomotivei, linia de contact a fost distrusă pe cca 450 m și au fost distruși doi stâlpi de susținere ai acesteia.

- datorită declivității mari din stația CF Dârste și a faptului că locomotiva nu era asigurată contra pornirii de pe loc, aceasta s-a pus în mișcare și s-a angajat pe linia curentă Dârste – Brașov, fiind deviată înspre stația CF Brașov Triaș unde s-a produs deraierea și răsturnarea pe partea dreaptă în sensul de mers a acesteia;

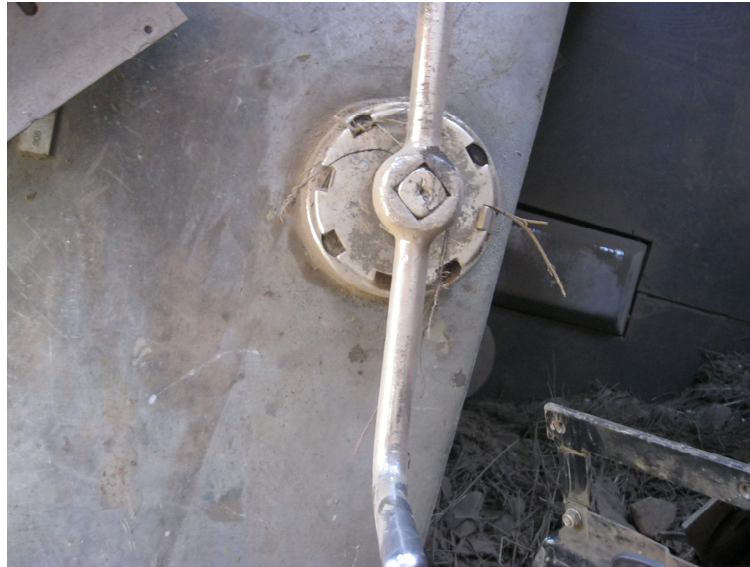
Fig. nr. 4 – Frâna de mână din postul de conducere I asigurată în poziția de slăbire

- robinetul FD1 în poziția de slăbire;
- frâna de mână în poziția de slăbire, asigurată în această poziție;
- controlerul în poziția „0”;
- inversorul de mers în poziția „0”;

- după producerea incidentului, la locul deraierii, ***frânele de mână din ambele posturi de conducere erau nestrânse și asigurate în această poziție, mânerul robinetului pentru frâna directă FDI din postul de conducere din care mecanicul a condus locomotiva până***

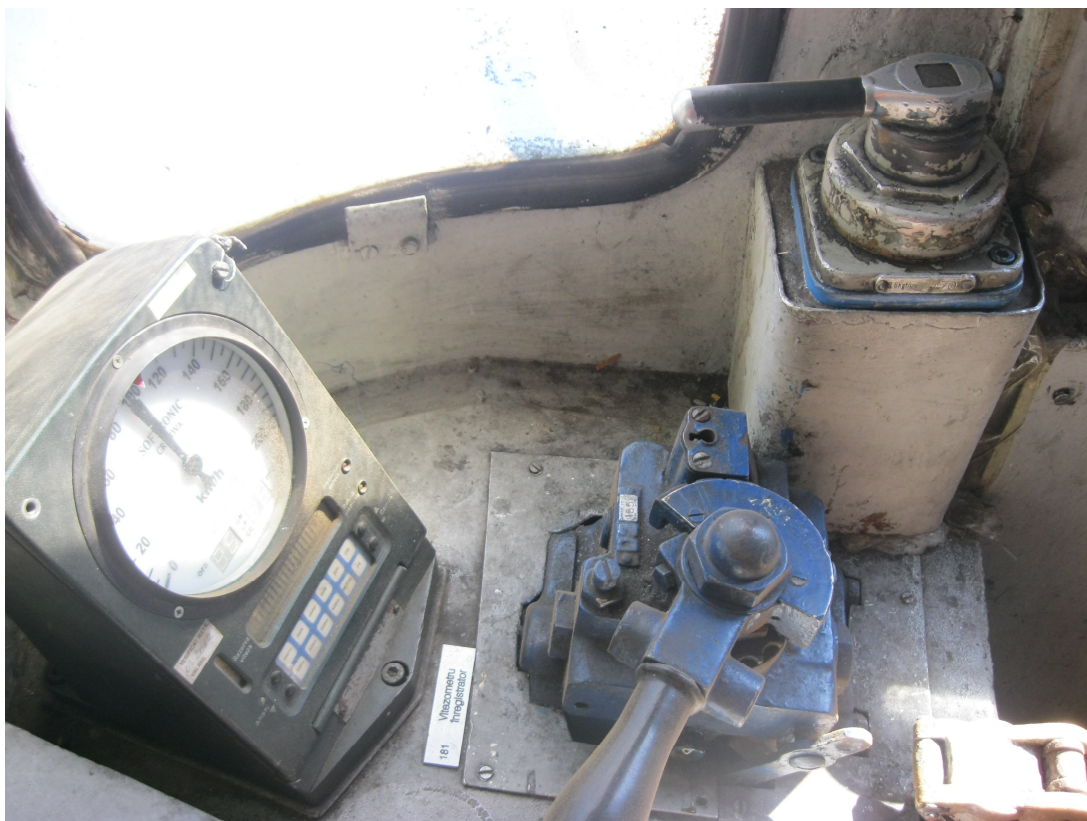
Fig. nr. 5 – Robineții KD2 și FD1 din postul de conducere I

- robinetul mecanicului KD2 în poziția III neutră și neînzăvorât;

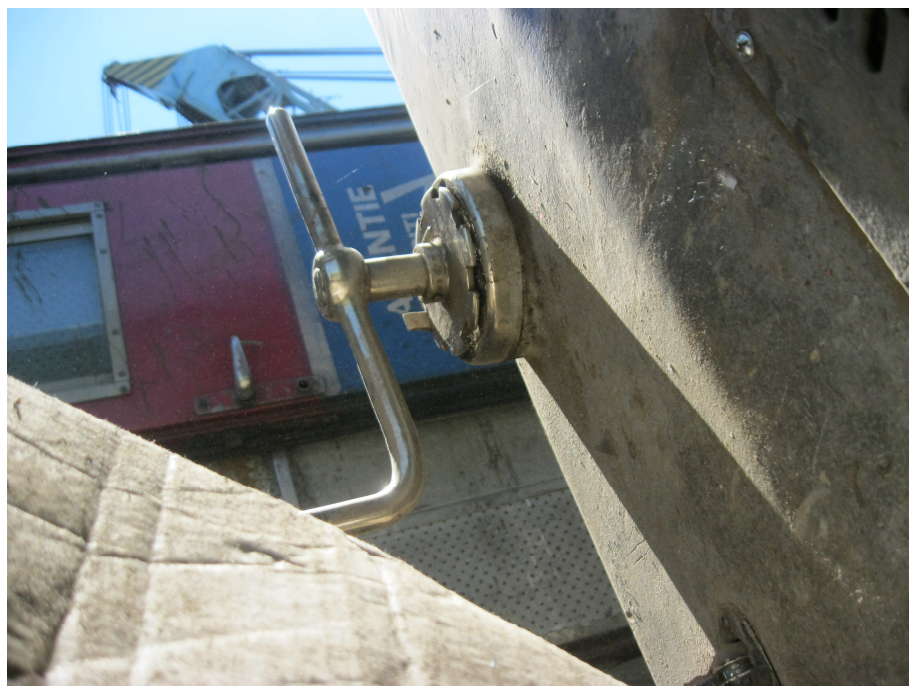
Fig. nr. 7 – *Frâna de mână a locomotivei din postul de conducere II asigurată în poziția de slăbire*

- robinetul mecanicului KD2 în poziția III neutră și neînzăvorât;
- robinetul FD1 în poziția de slăbire;
- frâna de mână în poziția de slăbire, asigurată în această poziție;
- controlerul în poziția „14”;
- inversorul de mers în poziția „înainte”;

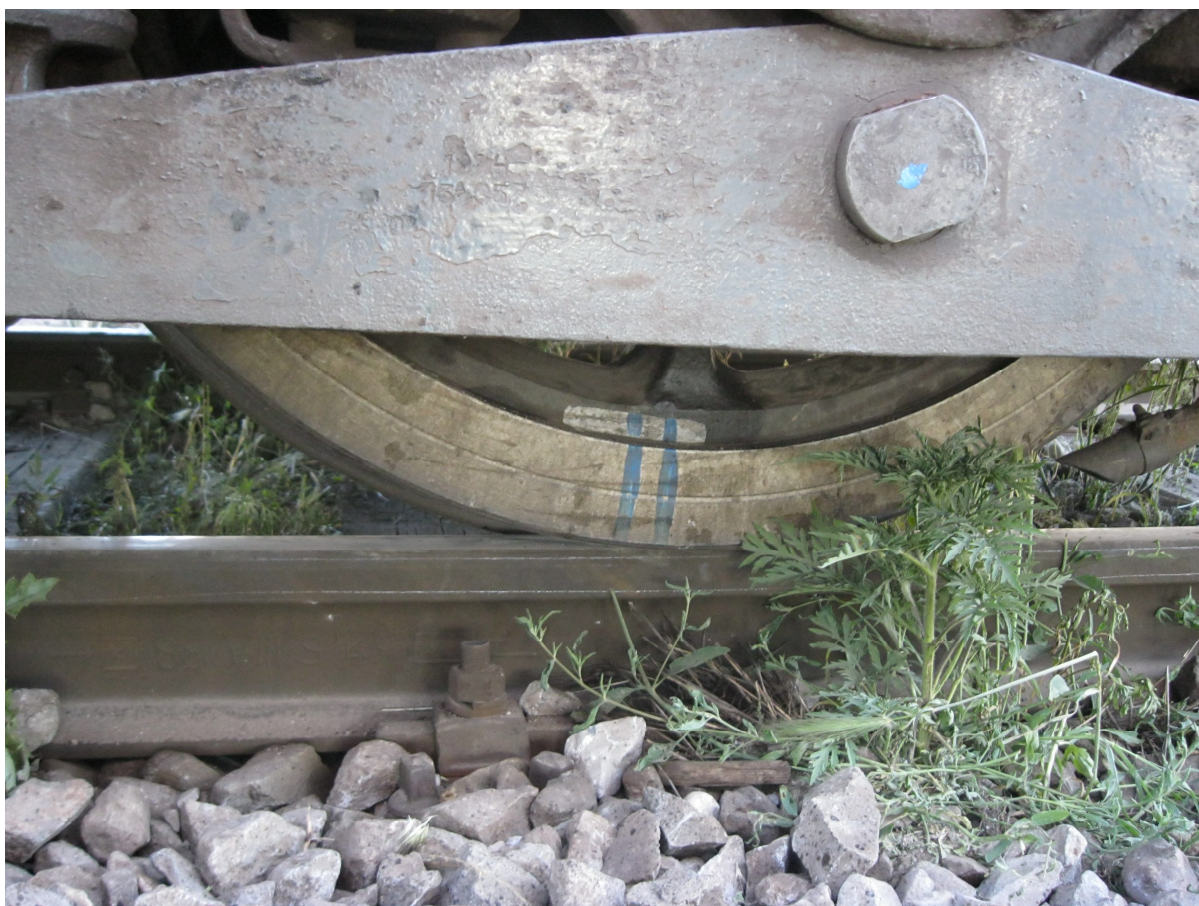
Fig. nr. 8 – *Semnele de la bandaje nedeplasate*

Bandajele locomotivei erau fără urme de frânare excesivă iar saboții erau depărtați de roți.
