AGENȚIA DE INVESTIGARE FERROVIARĂ ROMÂNĂ-AGIFER

## RAPORT DE INVESTIGARE

privind accidentul feroviar produs la data de 31.12.2016, ora 05:45,  
între stația CFR Izvoru Oltului și halta de mișcare Izvoru Mureșului, linia 400,  
pe raza de activitate a Sucursalei Regionale de Căi Ferate Brașov,  
prin deraierea primului boghiu al celui de-al doilea vagon  
din compunerea trenului de călători Regio nr. 4504

*Raport final  
19 decembrie 2017*

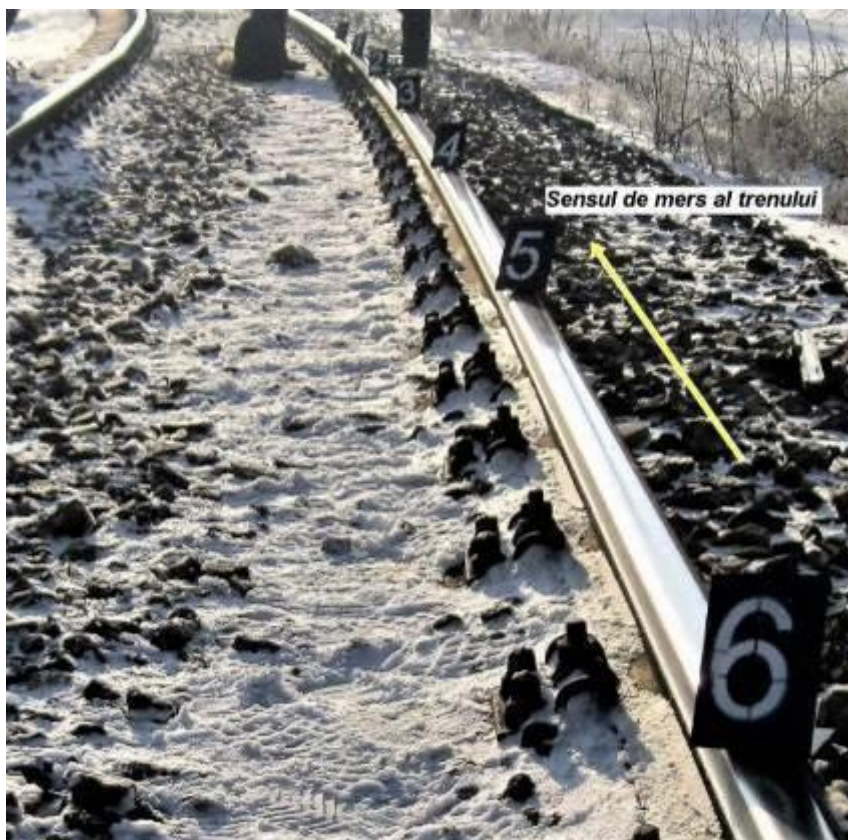
*Foto nr.7*

Pentru efectuarea măsurătorilor s-au marcat pe teren în sens invers celui de deplasare al trenului, șapte puncte de reper situate la distanțe egale, de 2,50 m între ele, începând cu punctul „0”, crescător, până la punctul „6” (*foto nr.7*). Aceste puncte de reper sunt marcate în diagrame cu semnul „minus”. În sensul de mers al trenului, de la punctul de reper „0” s-au stabilit încă două puncte de reper:

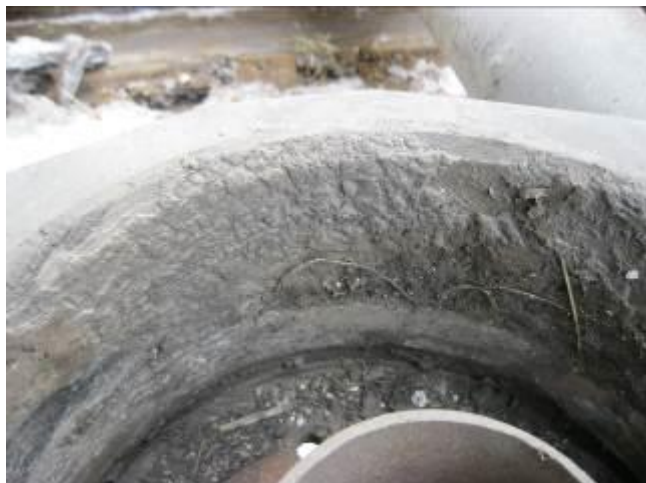
**Foto nr.8**

- la ridicarea cutiei în vinciuri nu s-au constatat blocaje ale boghiului în pivot;
- la pivotul central cutie vagon – boghiu purtător:
  - între carcasa resortului de cauciuc al pivotului și pereții crapodinei inferioare nu a fost găsit lubrifiant, fiind constatate doar urme de lubrifiant vechi solidificat – **Foto nr.8**;

- la crapodina inferioară (pe traversa intermediară a boghiului):
  - a fost constatat în interior pe fundul oalei, urme de resturi solidificate de amestec de praf cu lubrifiant – **Foto nr.8**;

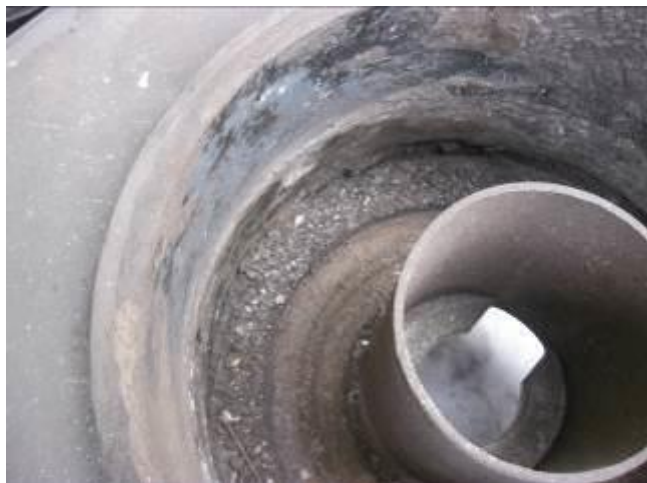
**Foto nr.9**

- zona de lucru dintre carcasa resortului de cauciuc și peretele interior al crapodinei inferioare prezenta urme de luciu metalic – **Foto nr.9 și 10**;
