RAPORT DE INVESTIGARE

al incidentului feroviar produs pe raza de activitate a Sucursalei Regionale de Căi Ferate Brașov în circulația trenului de călători IR nr.1838 din data de 14.02.2017 în stația CFR Șibot

*Raport final
03 aprilie 2017*

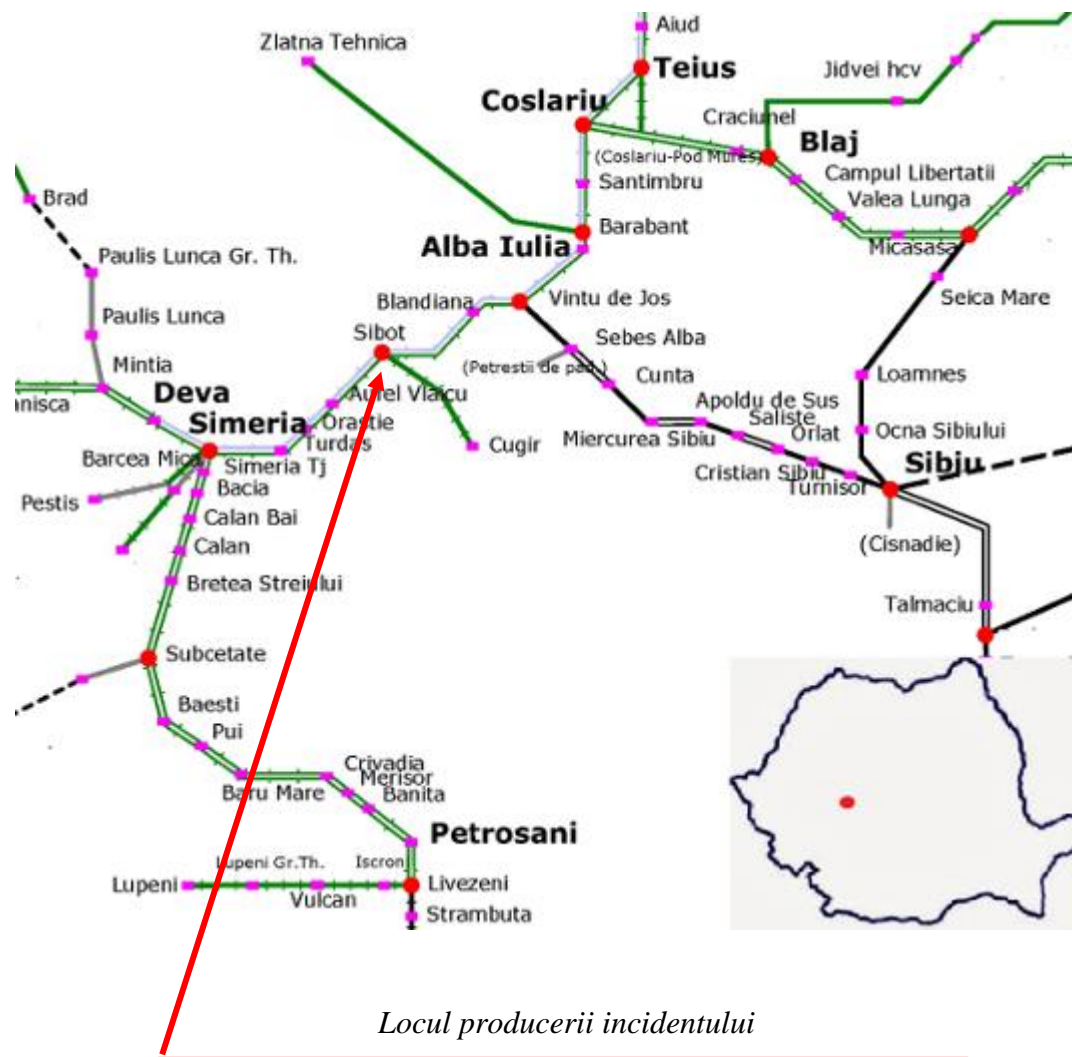
Cauza directă a producerii acestui incident a constituit-o neefectuarea manevrării individuale și neefectuarea verificării controlului poziției macazului nr.15, din parcursul de ieșire pentru trenul de călători IR nr.1838 de la linia III din stația CFR Șibot în direcția Hm Blandiana pe firul I de circulație.

De asemenea, conform Instrucției de manipulare a instalației CED tip CR3 cu care este dotată stația, înainte de expedierea trenului cu semnalul de ieșire defect pe „Oprire”, trebuia verificat controlul poziției macazurilor din capătul de stație respectiv, prin butonul „control poziție macazuri” de pe aparatul de comandă – *foto nr. 1.*
