## RAPORT DE INVESTIGARE

al accidentului feroviar produs la data de 01.01.2017, ora 02:55,  
pe raza de activitate a Sucursalei Regionale de Căi Ferate Brașov  
la gararea trenului de marfă nr.50480-1, în stația CFR Brașov Triaj

*Raport de investigare final  
28.12.2017*

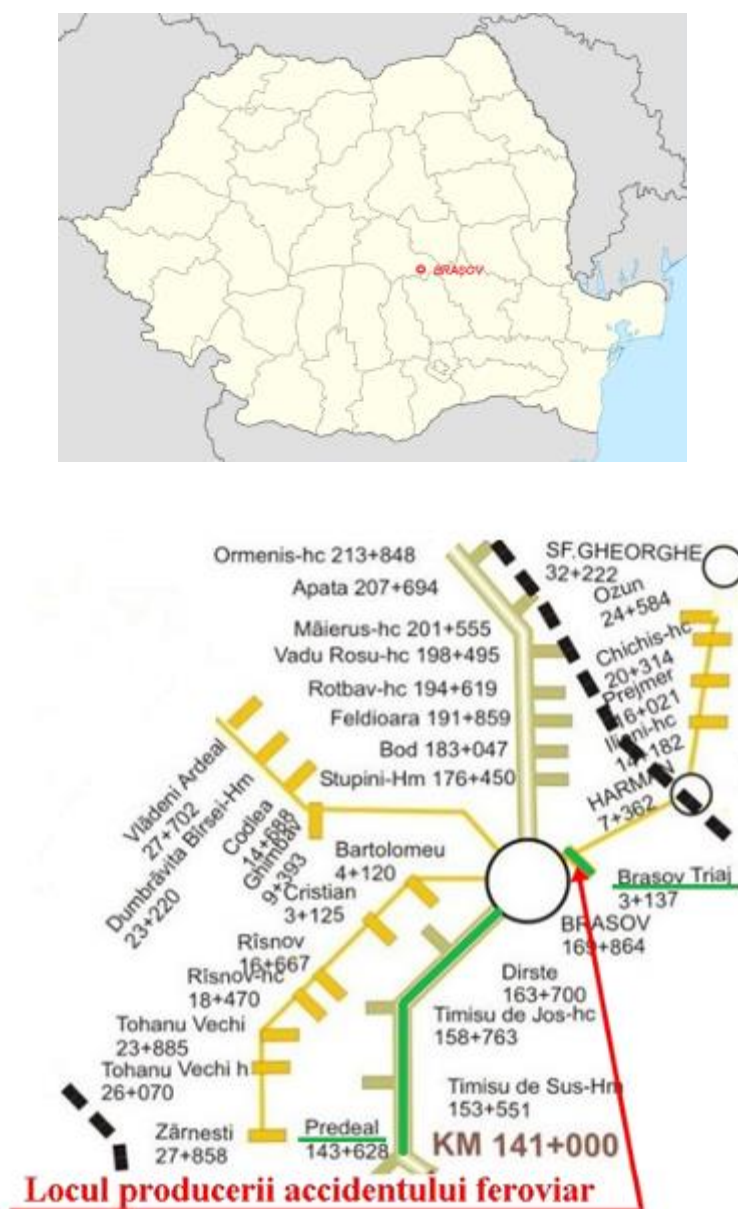
*Figura nr.1 - Locul producerii accidentului feroviar*

La data de 01.01.2017, ora 02:55, pe raza de activitate a Sucursalei Regionale de Căi Ferate Braşov, secţia de circulaţie Predeal - Braşov Triaj, s-a produs accidentul feroviar la gararea trenului de marfă nr.50480-1 la linia 9A, în staţia CFR Braşov Triaj, Grupa A, în zona schimbătorului de cale nr.47 din componenţa bretelei nr.31-33/35-47-49 A, atacat pe la călcâi. Accidentul a constat în deraierea primei osii a primului boghiu de la locomotiva EA40-0223-4, locomotivă împingătoare, în sensul de mers al trenului. Trenul aparţinea operatorului de transport feroviar SC UNICOM TRANZIT SA. Personalul care a condus şi deservit trenul era angajatul aceluiaşi operator.

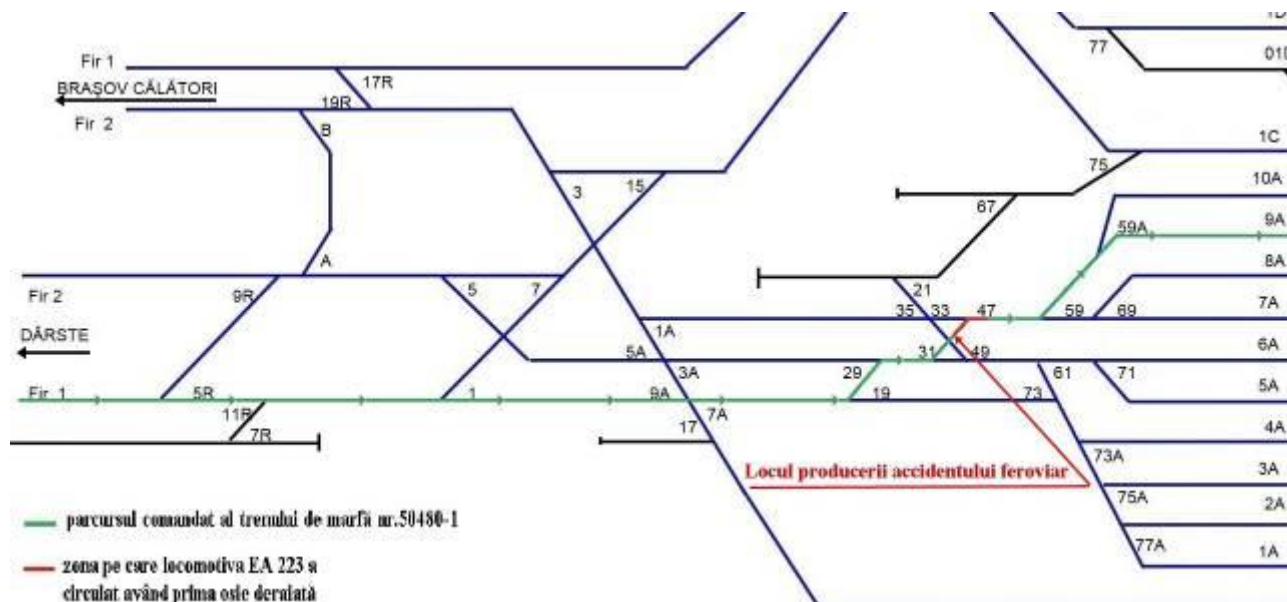
**Figura nr. 2 – Parcursul de intrare a tr.50480-1 în stația CFR Brașov Triaj, Gr. A**

Parcursul de intrare în stație este prezentat în *figura nr.2*.

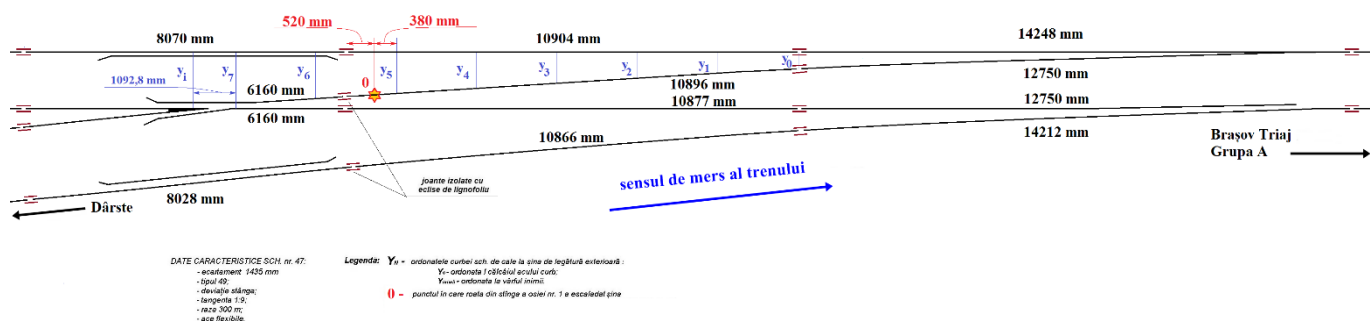
**Fig. nr. 11 –Punctele de măsurare ale ordonatelor liniei deviate [ $Y_n$ ]**

Au fost efectuate măsurători ale săgeților curbei liniei abătute, în puncte adiacente punctului „0” și ale ordonatelor acestei curbe (**Fig. nr.3**).
