## RAPORT DE INVESTIGARE

privind accidentul feroviar produs la data de 14.02.2013 pe raza de activitate a Sucursalei  
CREÎR CF Galați, între stațiile Galați Brateș și Cătușa, în circulația trenului de marfă nr.76052.

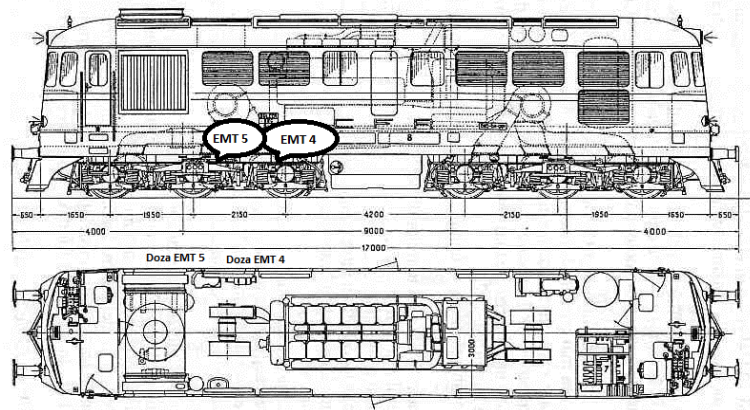
**Fig.10 LDE 2100 CP**

În timpul remorcarii trenului pe secția Galați Brateș – Cătușa, motorul diesel și motoarele de tracțiune fiind solicitate la sarcină maximă, a avut loc încălzirea cablurilor de forță, cu potențiale diferite, aferente bornelor E și F ale motorului de tracțiune nr. 5.

Datorită scăderii rezistenței de izolație ca urmare fenomenului de îmbătrânire s-a produs străpungerea izolației cablurilor la o distanță de aproximativ 300 mm de bornele motorului de tracțiune 5 concomitent cu producerea unui scurtcircuit ce a avut drept urmare sudarea cablurilor și aprinderea învelișurilor acestora. Propagarea incendiului a fost favorizată de starea precară de curățenie a motoarelor de tracțiune urmare pierderilor de combustibil și ulei din instalațiile respective.
