RAPORT DE INVESTIGARE

al incidentului feroviar
produs în Stația CF Drobeta Turnu Severin la data de 09.03.2012

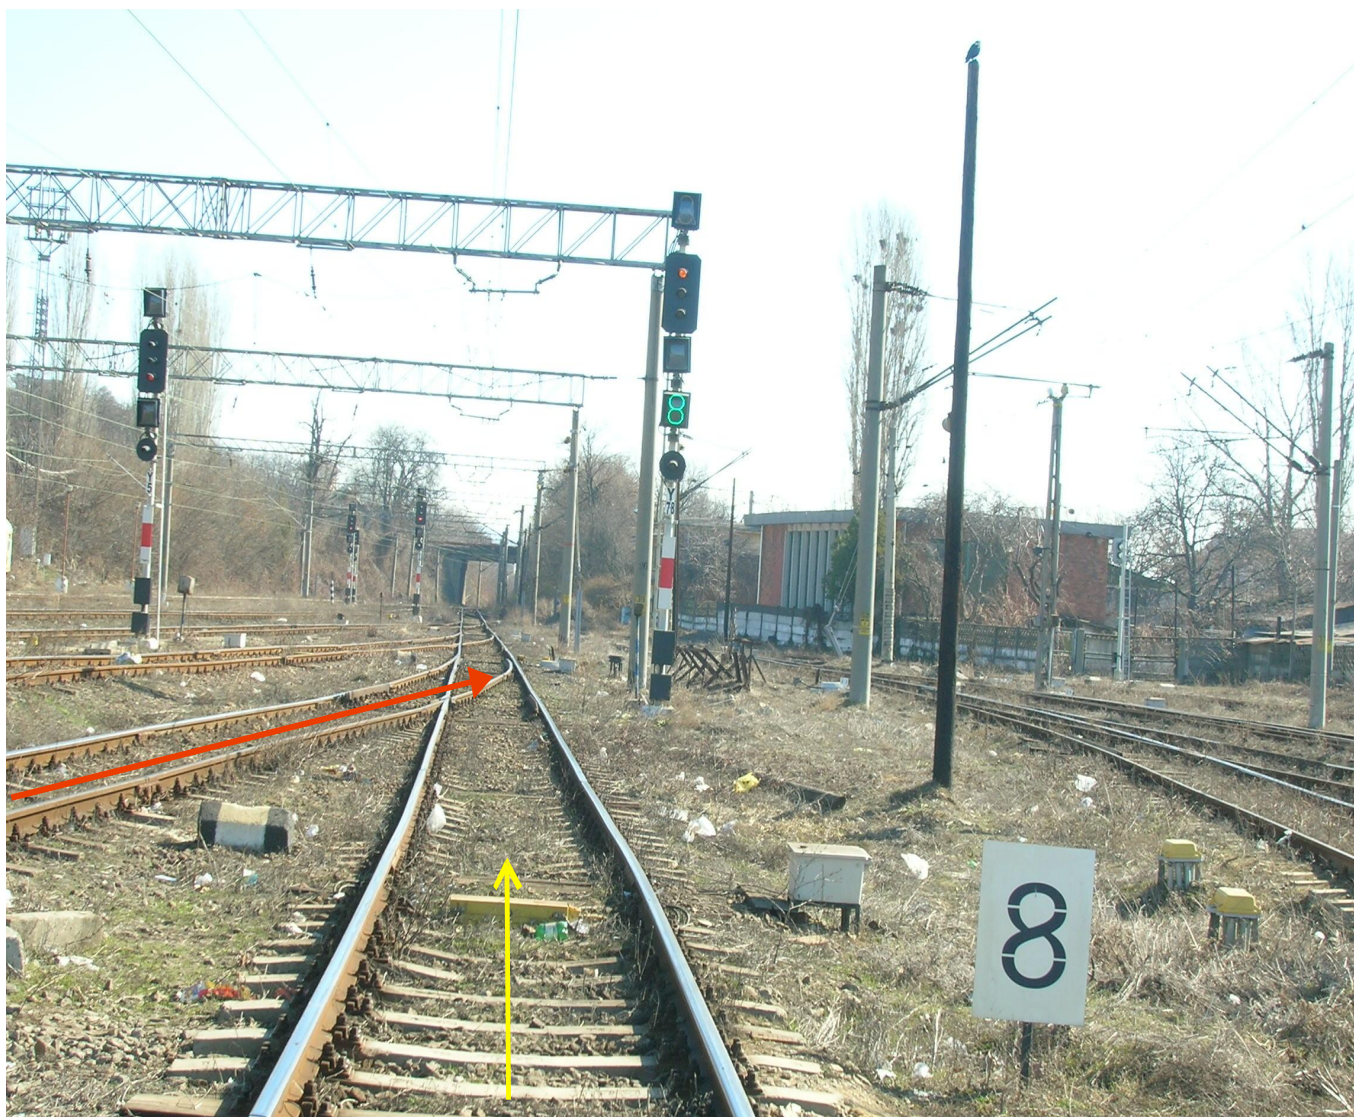
Parcurs ocupat de trenul nr.20948(O.T.F C.T.V)

Parcurs comandat pentru trenul nr.80432(O.T.F. G.F.R)

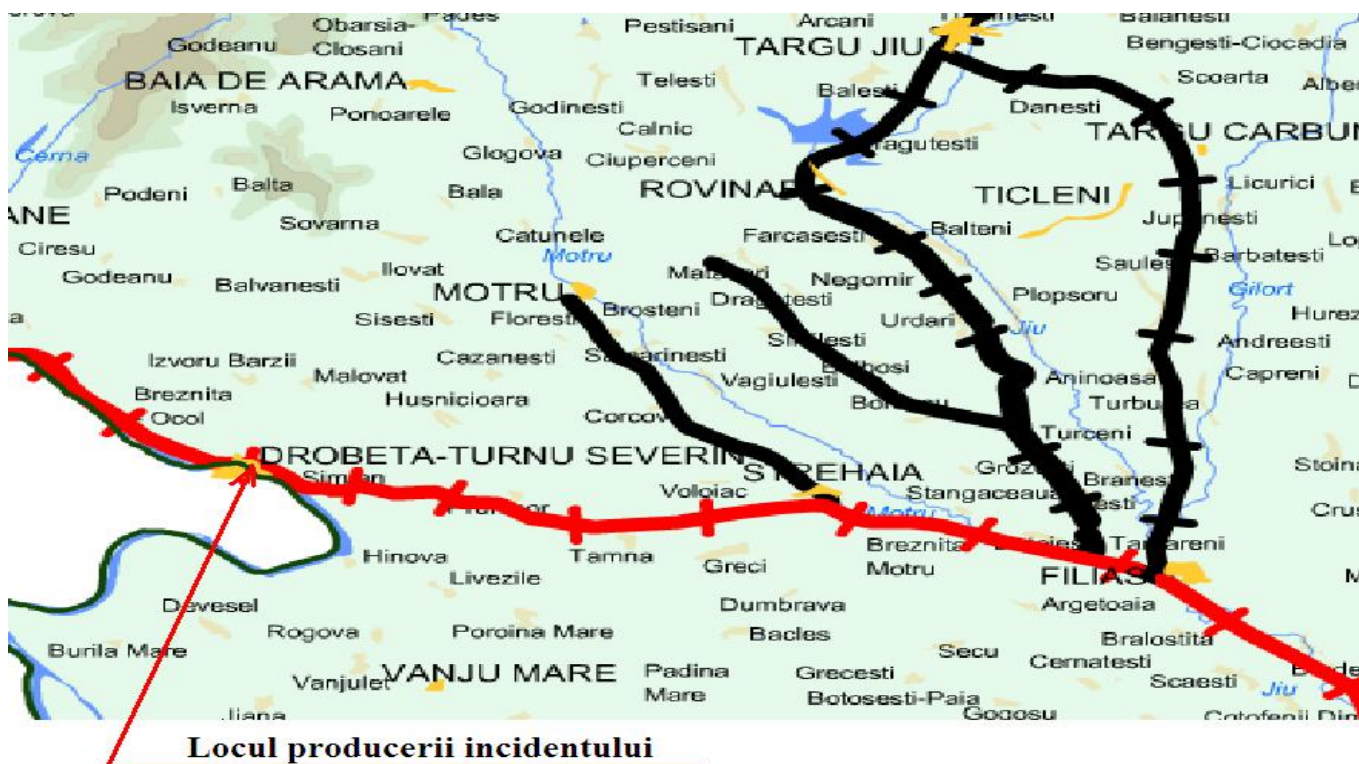
Trenul nr. 20948 a atacat pe la călcâi macazul nr. 27 ce era cu acces spre linia 8 pe care l-a talonat și l-a manevrat cu acces spre linia 7 la ora 18.57.47 și a trecut peste macazul nr. 27 cu locomotiva, cu primele 2 vagoane și cu primul boghiu de la cel de-al treilea vagon, după care trenul s-a oprit cu locomotiva peste macazul nr. 21.

Locul producerii incidentului feroviar este situat pe raza de activitate a Sucursalei C.R.E.I.R. CF Craiova în stația CF Drobeta Turnu Severin, fiind situată pe linie simplă electrificată, în zona macazurilor din capătul X al stației. Configurația profilului căii ferate, la locul producerii incidentului, este în aliniament și declivitate de 1‰.
