RAPORT DE INVESTIGARE

privind incidentul produs la data de 21.11.2012 pe raza de activitate a Sucursalei CREÎR CF
Constanța, în statia CF Medgidia, în circulația trenului de marfă nr. 80351.

Ediția finală
19 decembrie 2012

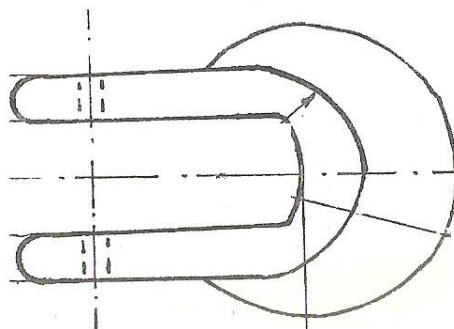
- etrierii de siguranță aferenți osiei cu roțile 5-6 erau deformați, având parțial rupte cordoanele de sudură ale ranforsărilor (fig. 10);
 - roata nr.6 prezenta urme de frecare (luciu metalic nou 100%) pe suprafața de rulare cât și pe buza bandajului în urma contactului cu un corp metalic (fig. 8);

Fig.8 Buza bandajului roții nr.6 – urme de frecare puternică în cepul axei triunghiulare (luciu metalic și pete de culoare vineție)

- etrierii de siguranță aferenți osiei cu roțile 5-6 erau deformați, având parțial rupte cordoanele de sudură ale ranforsărilor(fig.10);
 - roata nr.6 prezenta urme de frecare (luciu metalic nou 100%) pe suprafața de rulare cât și pe buza bandajului în urma contactului cu un corp metalic(fig. 8);
