RAPORT DE INVESTIGARE

al incidentului feroviar produs pe raza de activitate a Sucursalei „Centrul Regional de Exploatare, Întreținere și Reparații CF” Brașov în circulația trenului de marfă nr. 32602 din data de 25.09.2013

Data 17.10.2013

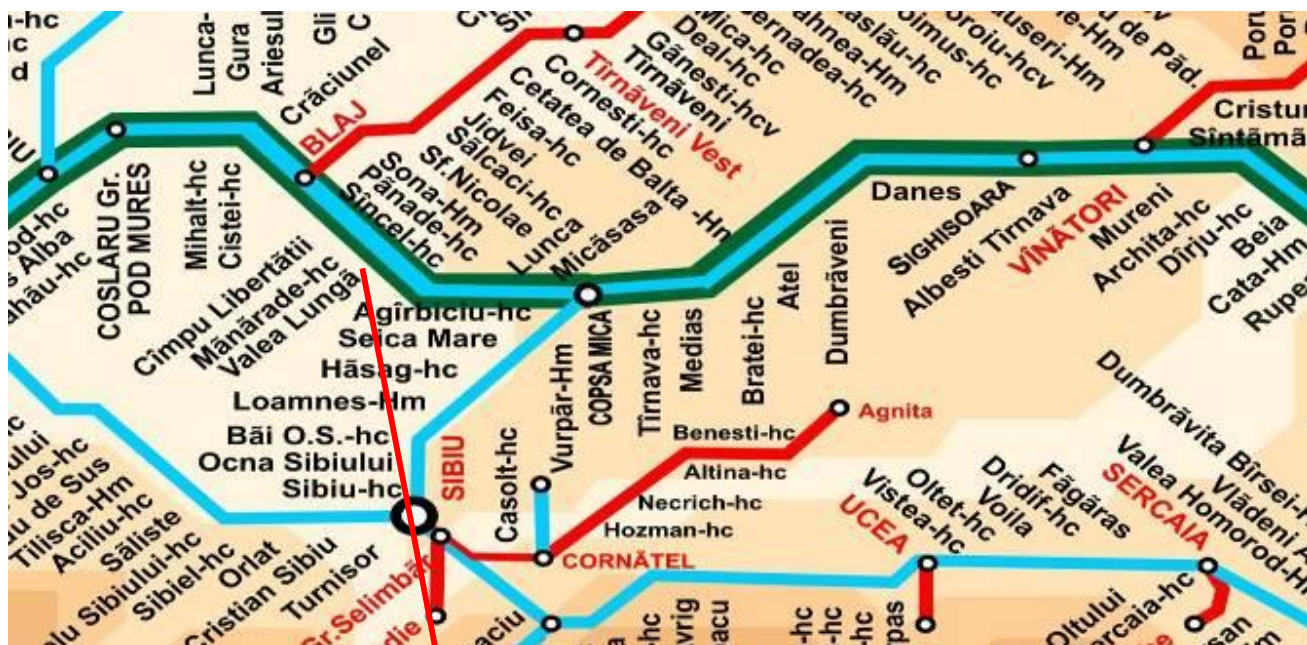
Locul producerii incidentului este situat pe raza de activitate a Sucursalei “Centrul Regional de Exploatare, Întreținere și Reparații CF” Brașov, secția de circulație Coșlariu-Brașov, linie dublă electrificată.
