## RAPORT DE INVESTIGARE

**al accidentului feroviar produs la data de 24.09.2014, în stația Halmeu,  
în circulația trenului de marfă nr.3651/48651, prin deraierea celui de al doilea boghiu,  
în sensul de mers, de la vagonul nr.52623642 (ultimul din tren)**

*EDIȚIE finală  
22 decembrie 2014*

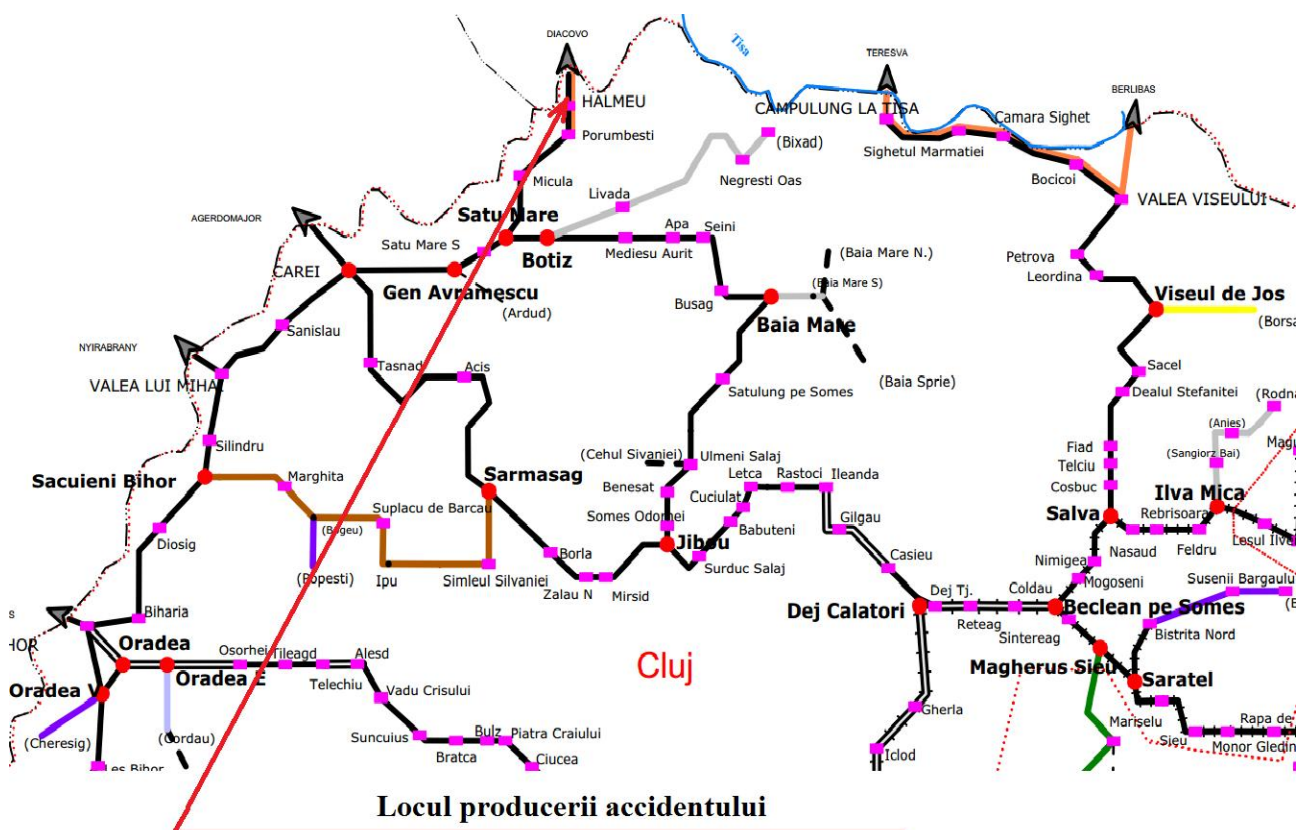
La ora 13:50, după ce trenul a depășit complet semnalul de intrare al stației Halmeu, s-a produs deraierea celui de al doilea boghiu, în sensul de mers, de la vagonul nr.52623642, ultimul din compunerea trenului.
