## **RAPORT DE INVESTIGARE**

privind accidentul produs la data de 08.05.2014 pe raza de activitate a Sucursalei Regionale de Căi Ferate Craiova, secția de circulație Craiova – Filiași, între stația CF Cernele și halta de mișcare Coțofeni, prin deraierea de un boghiu a vagonului nr.81536651298-7 din compunerea trenului de marfă nr.93849 aparținând S.N.T.F.M. “CFR Marfă” S.A.

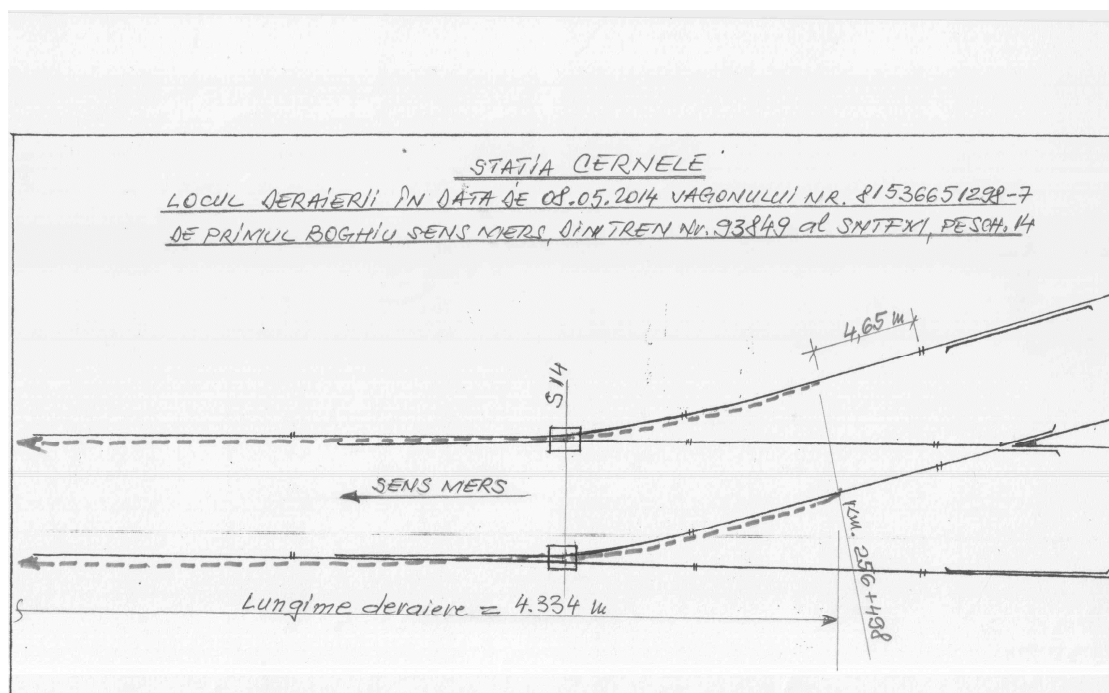
**Fig. 1**

Marfă” S.A. la circa 4,65 metri după joanta de vârf a inimii schimbătorului prin escaladarea șinei exterioare stânga sens mers a curbei schimbătorului (curbă cu deviație la dreapta - Fig. 1), căderea roților nr.8, nr.6 din partea dreaptă în interiorul căii și roților nr.7, nr.5 din partea stângă în exteriorul căii.

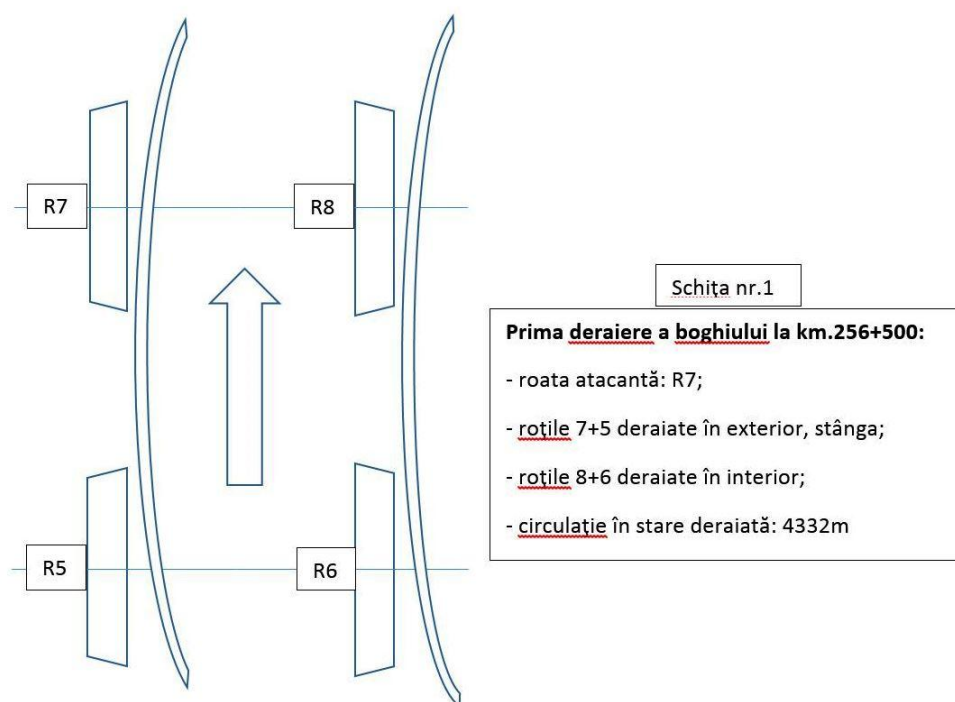
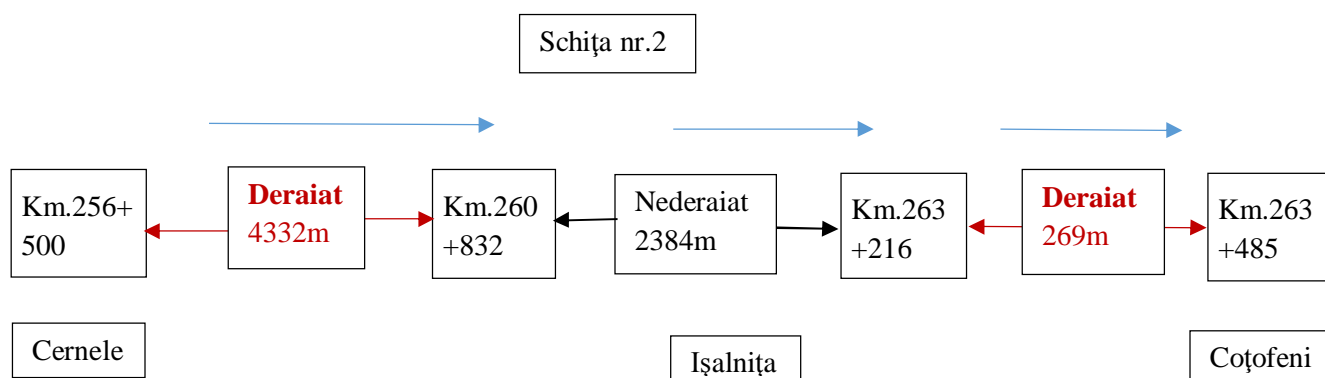
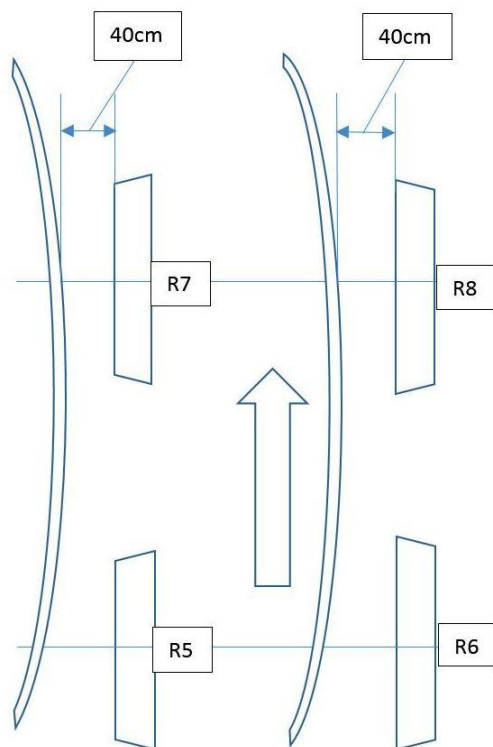
Schița nr.3

- vagonul nr.81536651298-7 a circulat deraiat de primul boghiu în sensul de mers circa 4332 m până la trecerea de nivel cu calea ferată de la km. 260 + 832 după care roțile boghiului deraiat s-au urcat înapoi pe șină, a circulat normal prin stația CFR Ișalnița, iar la km 263 + 216 același boghiu al vagonului a deraiat de ambele osii prin escaladarea firului exterior curbei, cu roțile nr.8 și nr.6 din dreapta sens de mers în exteriorul curbei(schița nr.1bis), urmate de căderea roților nr.7 și nr.5 în interiorul căii(schița nr.2), vagonul circulând până la oprire circa 269 m în stare deraiată până la km. 263+485.
