ORGANISMUL DE INVESTIGARE FERROVIAR ROMAN

RAPORT DE INVESTIGARE

al accidentului feroviar produs la data de 19.09.2014, ora 15:45, pe raza de activitate a Sucursalei Regionale de Căi Ferate Iași, secția de circulație Adjud – Bacău, pe linie dubla electrificată, firul I de circulație în capătul Y al stației CFR Valea Seacă, prin lovirea unui vehicul rutier de către trenul de călători IR nr.1753, la trecerea de nivel cu calea ferată de la km 292+070.

*Raport final
24 august 2015*

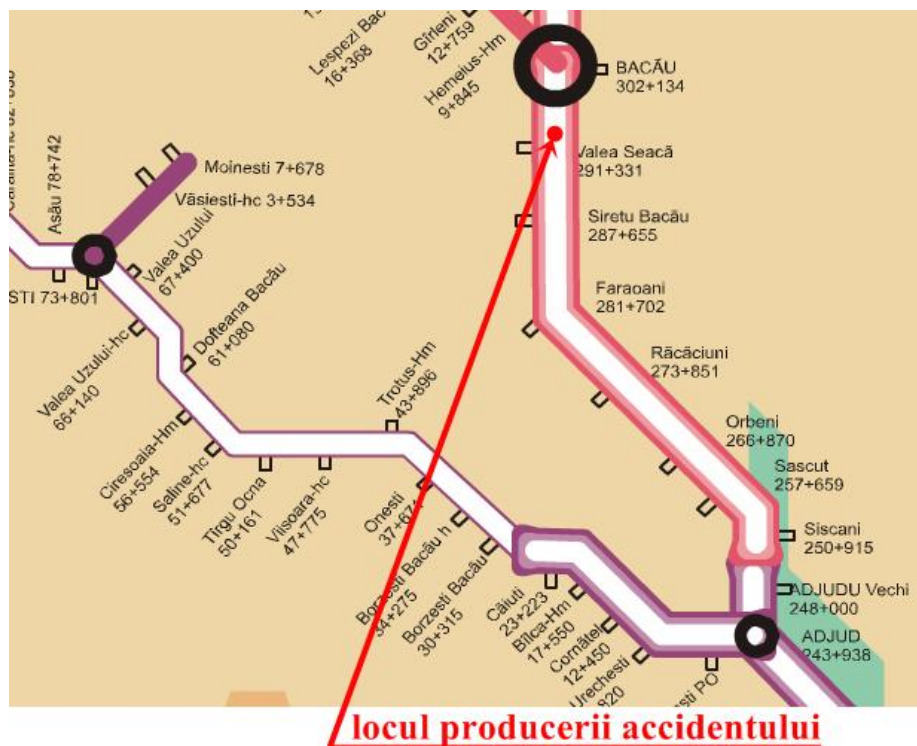
Trenul de călători IR nr.1753 a trecut la ora 15:44 prin stația CFR Valea Seacă pe linia nr. 2 directă și în pasajul trecerii la nivel cu calea ferată din capătul Y, situată la km 292+070, la ora 15:45 s-a produs lovirea unui vehicul rutier (autotren format din cap tractor și remorcă), angajat în traversarea căii ferate.
