ORGANISMUL DE INVESTIGARE FERROVIAR ROMAN

RAPORT DE INVESTIGARE

privind accidentul feroviar grav produs la data de 02.08.2014, pe raza de activitate a Sucursalei Regională CF Galați, în H.m. Cotești, în circulația trenului de marfă nr.60842-1, remorcat cu locomotiva EA 389

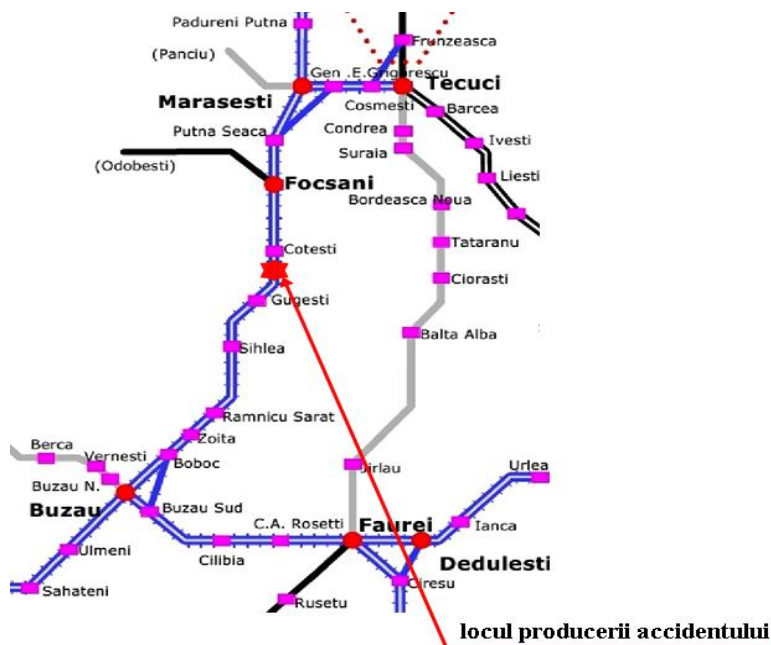
Trenul a circulat între stația CFR Gugești și H.m. Cotești pe linia curentă firul I, a depășit semnalul de intrare X al H.m. Cotești, care ordona oprirea, a trecut prin pasajul rutier de la km 190+580 dotat cu instalație de semnalizare rutieră fără semibariere tip SAT, a circulat peste schimbătoarele de cale nr.1, 7 și 9, a lovit discul roșu (aflat între firele căii) care semnaliza ocuparea liniei nr.III directă de către utilajele feroviare garate pe această linie, tamponându-le violent.

- avariarea locomotivei trenului (locomotiva EA 389) și deraierea primei osii a primului boghiu în sensul de mers al acesteia;
- deraierea și avariarea mașinii de profilat prisma tip Plasser&Theurer SSP 2005 SWR nr.813;
- distrugerea totală a mașinii de burat tip Plasser&Theurer 08-275 nr.941 și a vagonului tip Ks nr.40539574016-1 cu cele două containere aflate pe vagon;
- avariarea mașinii de ciuruit prisma de piatră spartă tip Plasser&Theurer RM 80 UHR nr.469

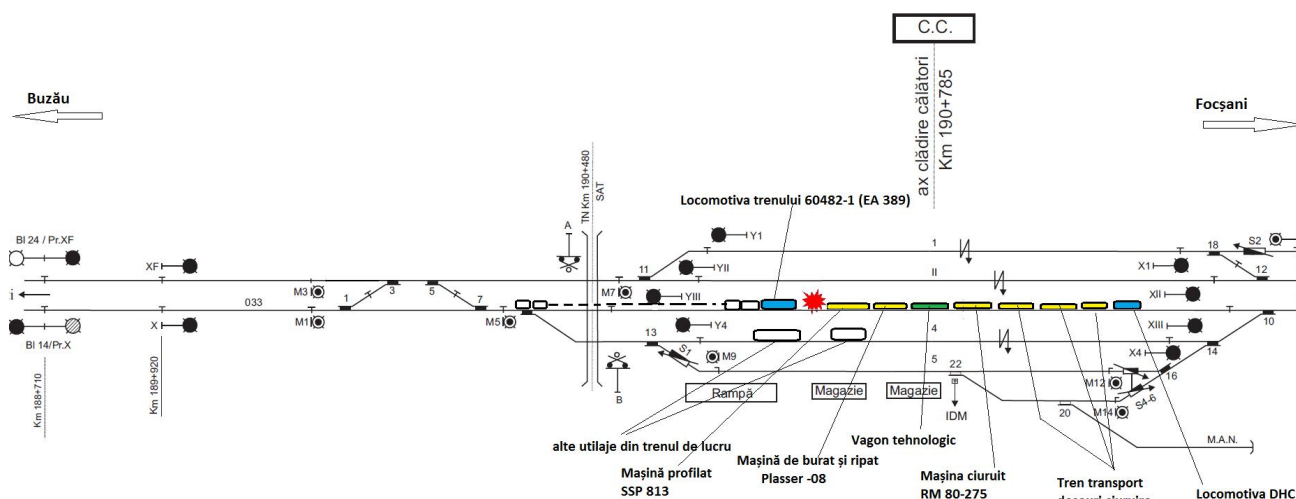
SCHITA PRODUCERII ACCIDENTULUI

La data de 02.08.2014, în jurul orei 05:20, pe raza de activitate a Sucursalei Regionale CF Galați, în H.m. Cotești, în circulația trenului de marfă nr.60482-1, aparținând operatorului de transport feroviar de marfă SC Transferoviar Grup SA, s-a produs un accident feroviar grav prin depășirea semnalului de intrare X care ordona oprirea și tamponarea violentă a utilajelor feroviare care se aflau garate pe linia nr.III directă.

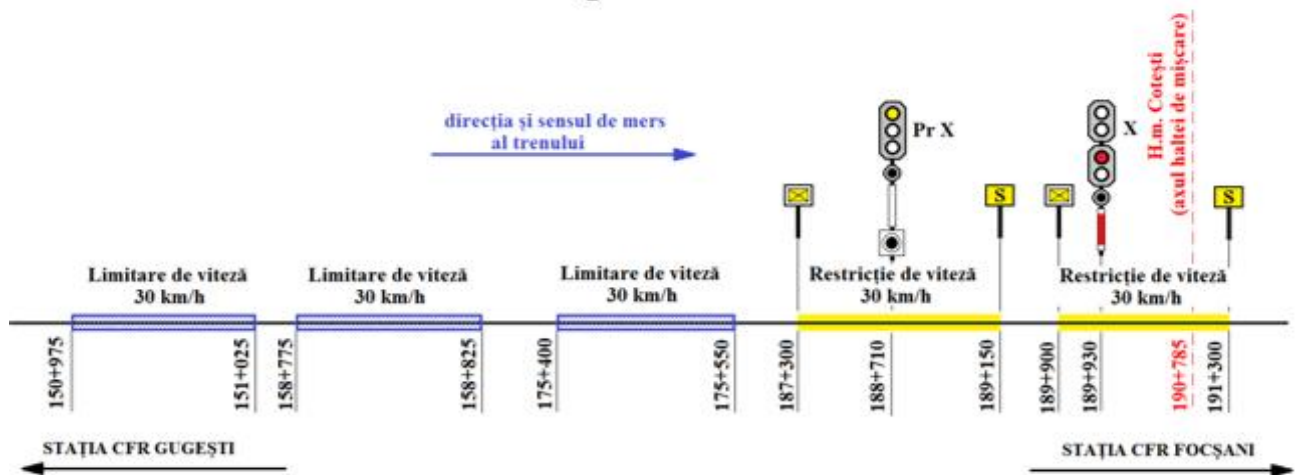
Banda cu înregistrarea vitezei trenului

Viteza de circulație în momentul impactului, înregistrată pe banda vitezometrului a fost de 45 km/h.
