## RAPORT DE INVESTIGARE

al accidentului feroviar  
produs la data de 04.08.2014 în Hm Augustin aflată pe raza de activitate a Sucursalei Regionale de  
Căi Ferate Braşov

*Raport final  
31 martie 2015*

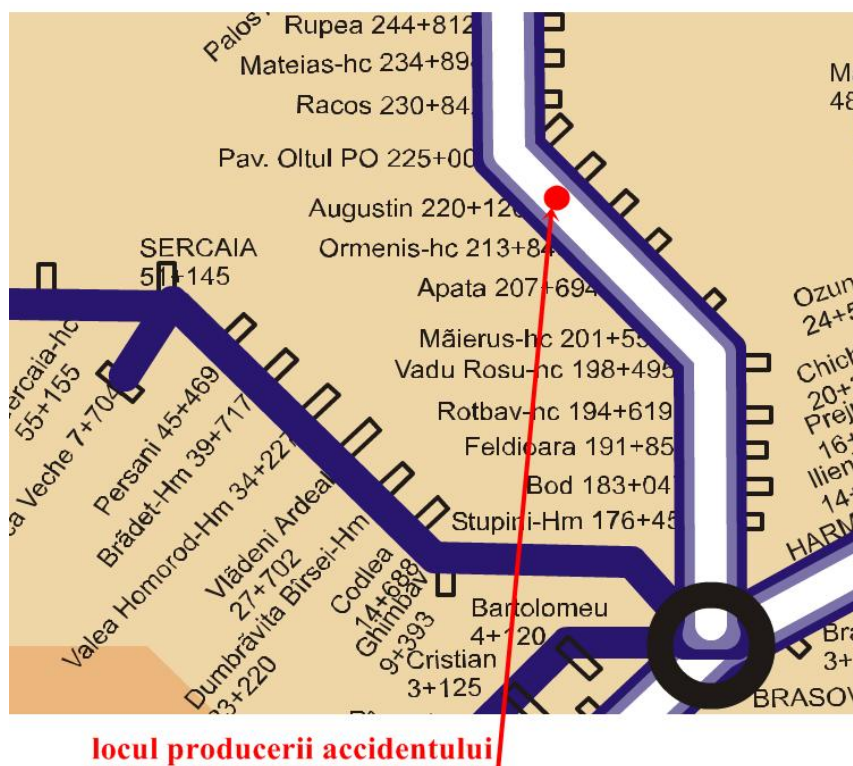
*Figura 4 - Locul producerii accidentului*

Secția de circulație unde a avut loc accidentul feroviar este în administrarea CNCF „CFR” SA . (Figura 4)
