AGENȚIA DE INVESTIGARE FERROVIARĂ ROMÂNĂ - AGIFER

RAPORT DE INVESTIGARE

al accidentului feroviar produs la data de 23.12.2014 pe raza de activitate a
Sucursalei Regionala CF București, în stația CFR Ploiești Sud,
în circulația trenului de marfă nr.80386

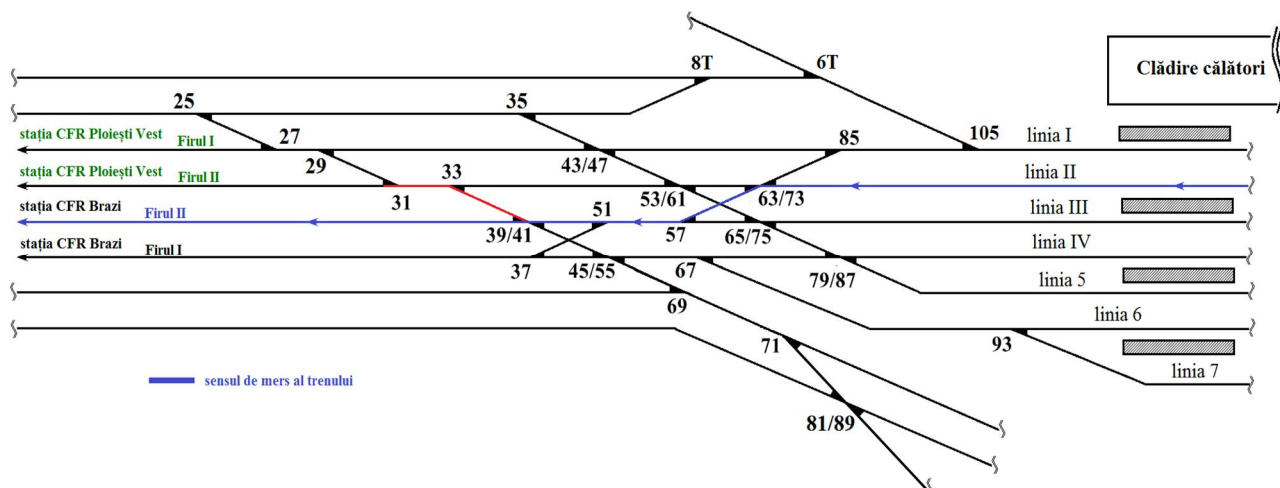
La data de 23.12.2014, în jurul orei 02:03, în stația CFR Ploiești Sud, la ieșirea de la linia nr.2, în abateră, în direcția Brazi, s-a produs deraierea de toate osiile a 3 vagoane (nr.84537850118-1 al 4-lea, nr.84537850017-5 al 5-lea și nr.84537851087-7 al 6-lea de la locomotivă). Prima urmă de deraiere a fost identificată pe acul curb al schimbătorului de cale nr.57 (schimbătorul nr.57), provenind de la escaladarea acului curb (în zona călcâiului) de către roata din stânga a osiei nr.1-2 a vagonului nr.84537850017-5, prima în sensul de mers. Deraierea s-a produs prin escaladarea acului curb al schimbătorului de cale nr.57 de către buza bandajului roții din partea stângă a primei osii în sensul de mers (osia nr.1-2) a vagonului nr.84537850017-5, rularea acesteia pe suprafața de rulare a acului curb și a contraacului drept, urmată de căderea acestei roți în exteriorul căii și antrenarea în deraiere a roții din partea dreaptă a aceleiași osii.

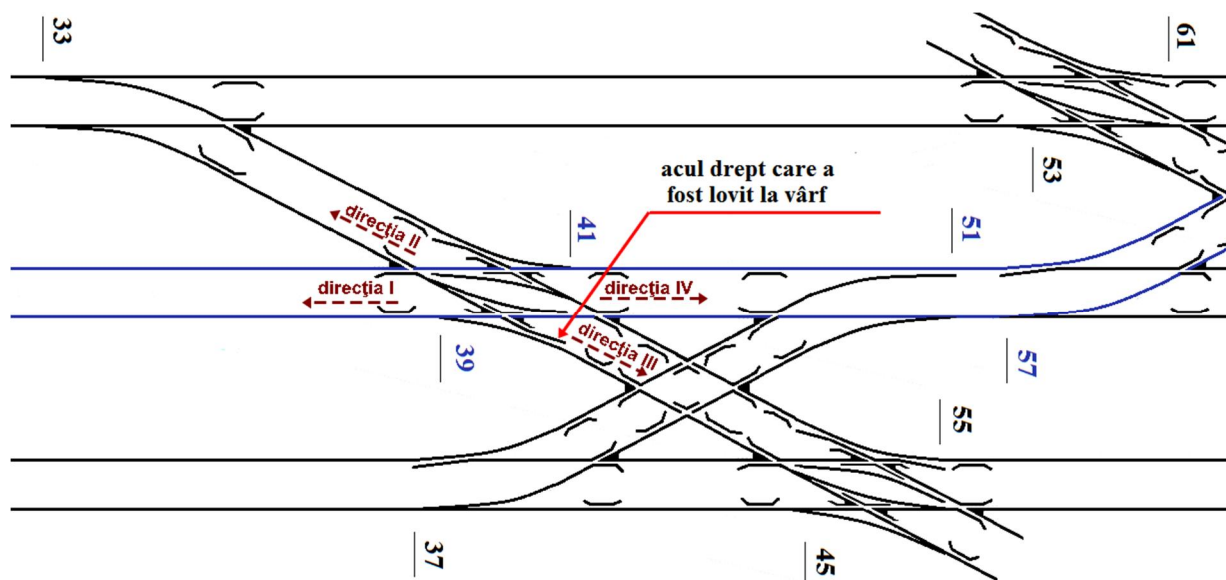
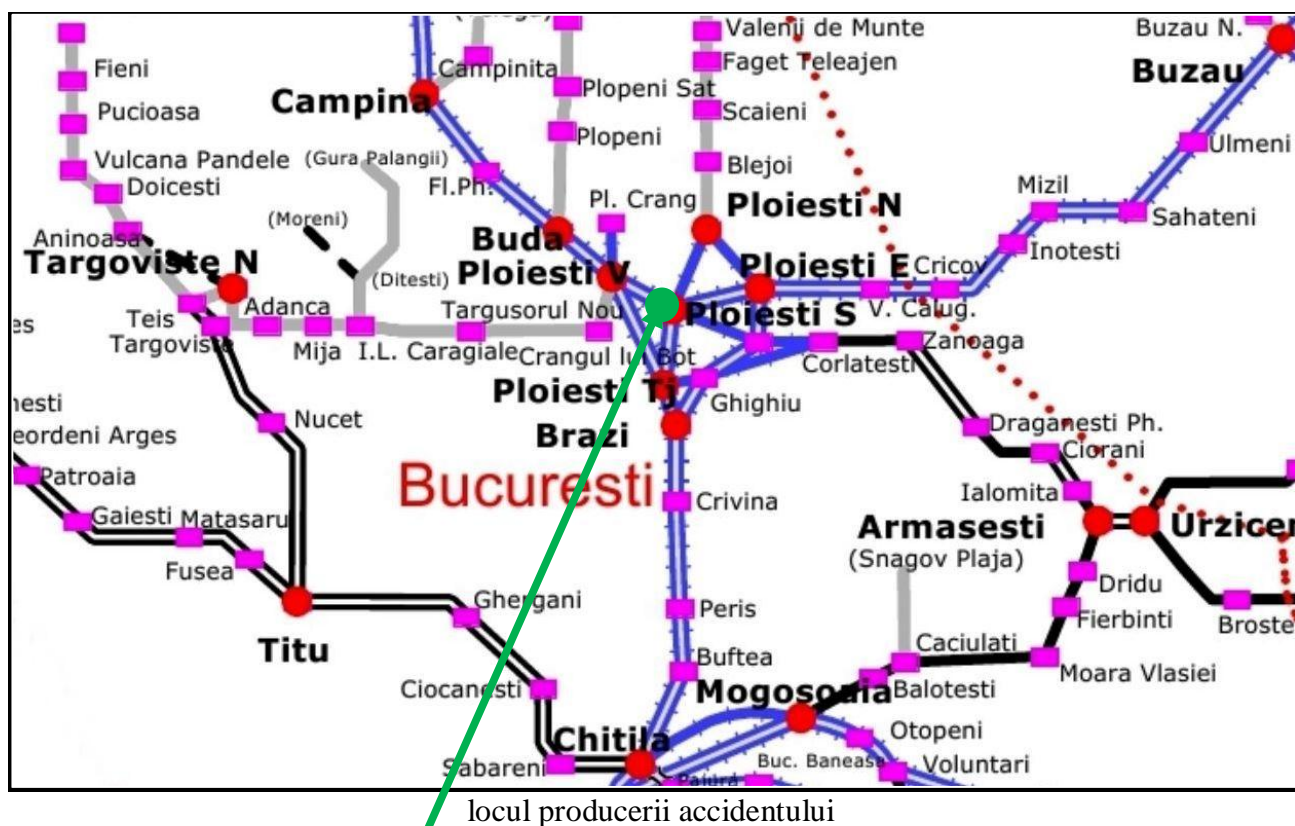
figura nr.1.

Vagonul a circulat cu această osie deraiată până la vârful acelor traversării cu jonțiune dublă (TJD) nr.39/41, unde a lovit puternic cu roata din partea stângă vârful acului drept al direcției III forțând lipirea acestuia de contraacul curb al acestei direcții și implicit manevrarea acelor macazului nr.41 cu talonarea electromecanismului de macaz. În urma acestei acțiuni s-a realizat accesul vagoanelor pe diagonala formată din TJD nr.39/41 și schimbătorul nr.33.

Cele trei vagoane au circulat în stare deraiată pe o distanță de aproximativ 170 m.

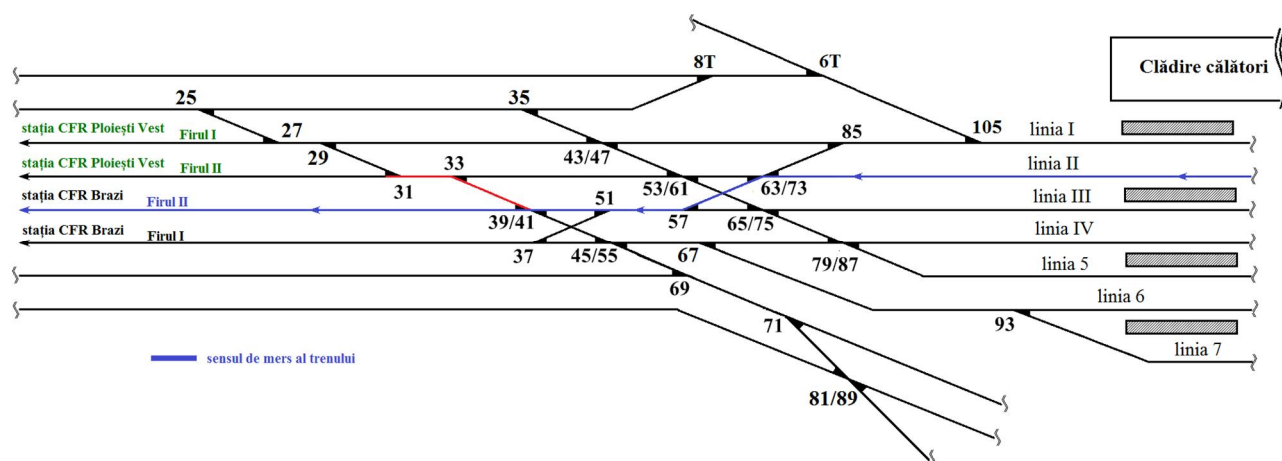
stația CFR Ploiești Sud capătul X - detaliu

Deraierea s-a produs în cuprinsul schimbătorului de cale nr.57, prin escaladarea acului curb în dreptul ultimului proțap (primul în sensul de mers).

Schimbătorul de cale nr.57 a fost atacat pe la călcâi în abatere, trenul circulând pe linia nr.II directă a stației CFR Ploiești Sud, peste diagonala 63/73-57 și ieșire spre direcția Brazi pe firul II de circulație, trecând peste macazele nr.51 și 41/39 (din breteaua 37-51-39/41-45/55) manevrate în poziție „pe directă”.

Schimbătorul de cale nr.57 are următoarele caracteristici: tip 49, raza $R=190$ m, tangenta $tg=1/9$, deviație stânga, ace flexibile, fixător de vârf cu cleme, traverse lemn, prindere indirectă tip K. Macazul schimbătorului de cale nr.57 este centralizat electrodinamic și este acționat de electromecanism tip EM5.

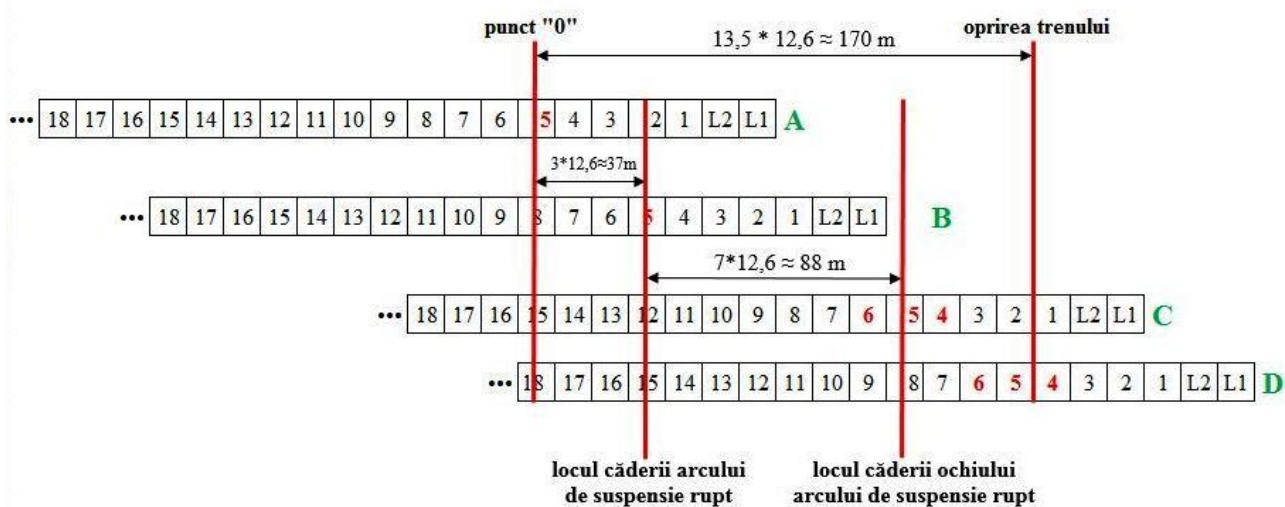
SCHIȚĂ

cu pozițiile ocupate de primele 18 vagoane de la momentul producerii deraierii până la oprirea trenului

- A** - poziția în momentul producerii deraierii
- B** - poziția la momentul căderii arcului de suspensie rupt de la vagonul al 5-lea
- C** - poziția la momentul căderii ochiului arcului de suspensie rupt de la vagonul al 5-lea
- D** - poziția la oprirea trenului

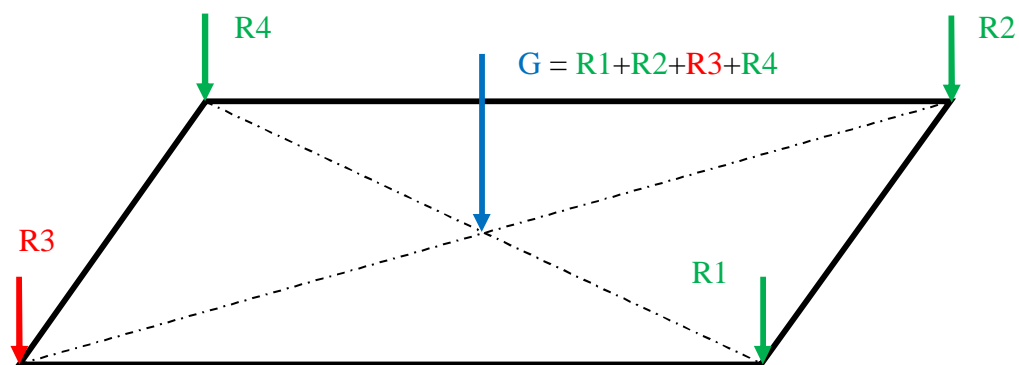
Figura nr.13 – Schema distribuției sarcinilor pe un boghiu

Greutatea șasiului vagonului cu recipientul și instalațiile aferente este transmisă prin intermediul crapodinelor către cele două boghiuri (forța G) acestea la rândul lor distribuind-o fiecare, prin intermediul arcurilor de suspensie, către cutiile de osie aferente roților vagonului (forțele R1÷R4). Schematic distribuția sarcinilor pentru acest tip de boghiu fiind reprezentată în figura nr.13.

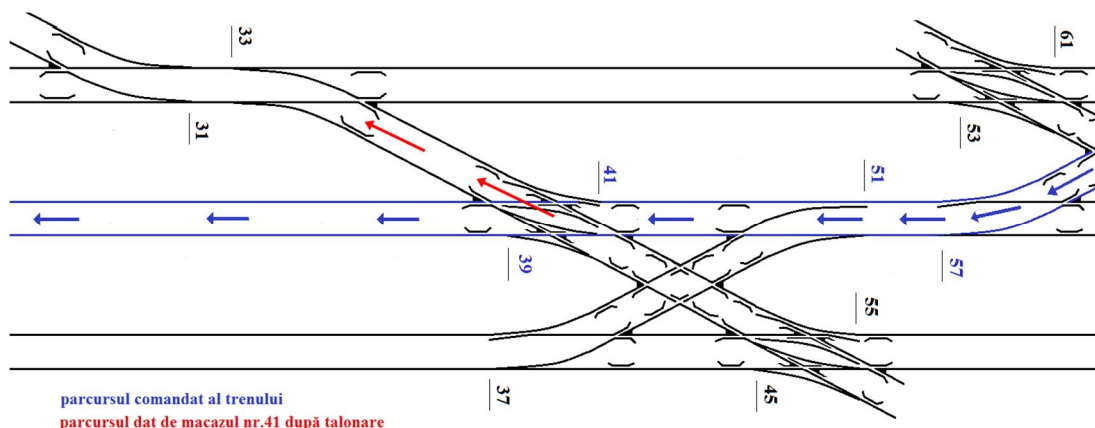
care a fost lovit la vârf de roata nr.2

Ca urmare a impactului puternic s-a produs manevrarea forțată a acelor acestui macaz din poziția „pe directă” în poziția „pe abatere” cu acces pe diagonala 39/41-33 spre firul nr.II de circulație Ploiești Vest-Ploiești Sud.

Ca urmare a manevrării forțate a acelor macazului nr.41 în poziție „pe abatere”, cel de-al doilea boghiu al vagonului nr.84537850017-5 (vagonul al 5-lea) s-a înscris pe noul parcurs, fiind urmat și de restul vagoanelor până la oprirea trenului. Datorită noului parcurs pe care s-a înscris cel de-al doilea boghiu al vagonului nr.84537850017-5, care era deja deraiat de primul boghiu, s-a produs deraierea tuturor osiilor acestui vagon și poziționarea lui transversală între cele două fire de circulație: firul II Ploiești Sud-Brazi (parcursul corect al trenului) respectiv firul II de circulație Ploiești Vest-Ploiești Sud (parcursul realizat prin manipularea forțată a schimbătorului de cale nr.41). Forțele și reacțiile create în corpul trenului datorită circulației în stare deraiată a vagonului nr.84537850017-5 au produs deraierea de toate osiile și a vagoanelor adiacente nr.84537850118-1 și nr.84537851087-7, cel din fața sa și respectiv cel din spatele său (vagoanele al 4-lea și al 6-lea de la locomotivă).

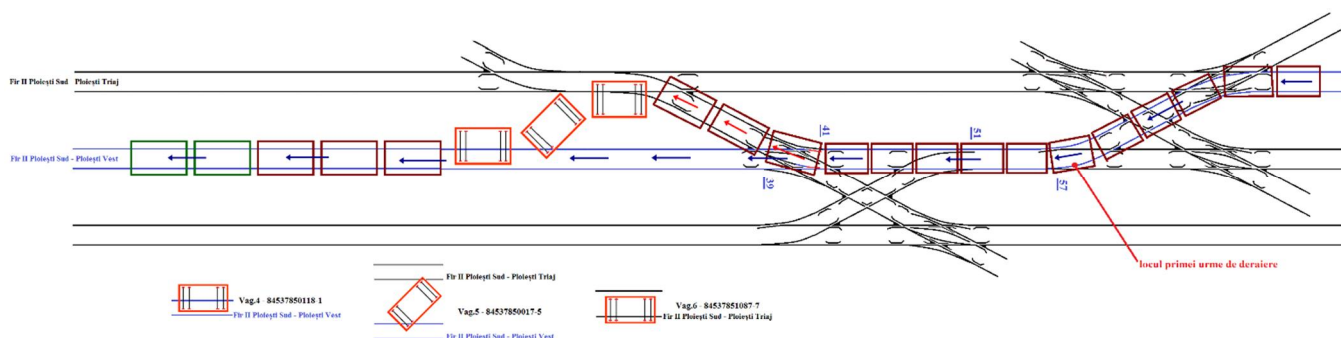
Figura nr.16 – Schița poziției vagoanelor la oprirea trenului

Poziționarea vagoanelor după oprirea trenului fiind prezentată în schița nr.16.
