MINISTERUL TRANSPORTURILOR  
AUTORITATEA FERROVIARA ROMANA

ORGANISMUL DE INVESTIGARE FERROVIAR ROMAN

### **RAPORT DE INVESTIGARE**

privind accidentul feroviar produs la data de 30.10.2014, pe raza de activitate a Sucursalei Regionala de Căi Ferate Timișoara, pe secția de circulație Strehaia-Caransebeș (linie simplă electrificată) la km 400+190 între H.m. Topleț și stația CFR Băile Herculane prin deraierea a 3 vagoane din compunerea trenului de călători InterRegio nr.1691 aparținând operatorului de transport feroviar de călători SNTFC „CFR Călători” SA

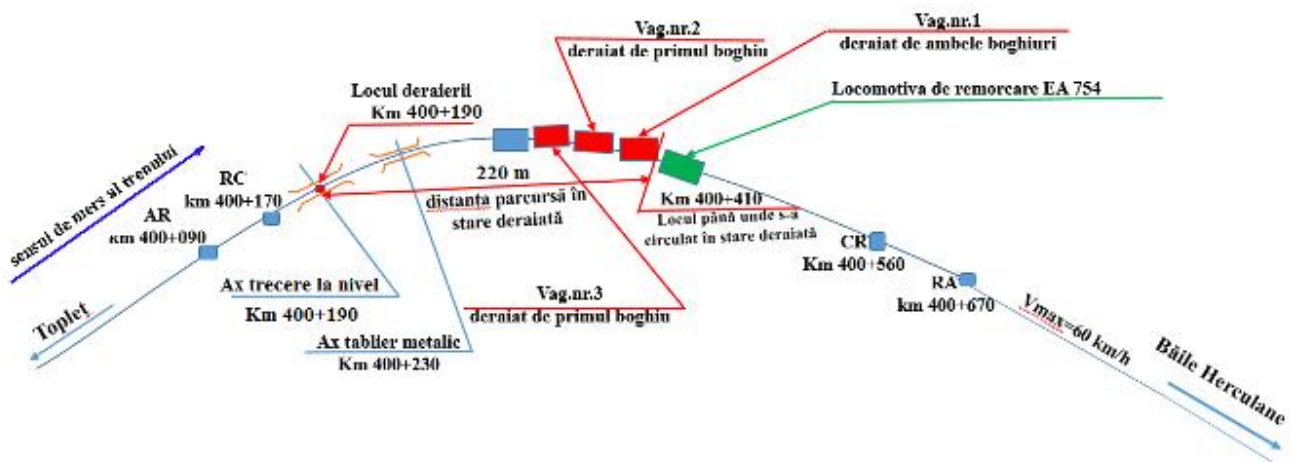
- deraierea s-a produs la km 400+190 pe o zonă de traseu în curbă cu deviație dreaptă în sensul de mers al trenului, care are raza  $R=289$  m, supralărgirea  $s=10$  mm, supraînălțarea  $h=100$  mm, declivitate 2,4‰ (rampă în sensul de mers);
- viteza maximă de circulație a trenurilor în zona producerii deraierii era limitată la 60 km/h;

- locomotiva de remorcare EA 40-0754-8 nu era deraiată;
- vagonul nr.61 53 2176 082-4 (primul după locomotivă) era deraiat de ambele boghiuri, roțile din partea dreaptă a sensului de mers se aflau între firele căii, iar roțile din partea stângă erau în afara firului exterior al curbei (șina din partea stângă în sensul de mers);

- vagonul nr.61 53 2176 003-0 (al doilea după locomotivă) era deraiat de ambele osii ale primului boghiu în sensul de mers, cu roțile din partea dreaptă a sensului de mers între firele căii, iar roțile din partea stângă în afara firului exterior al curbei (șina din partea stângă în sensul de mers);

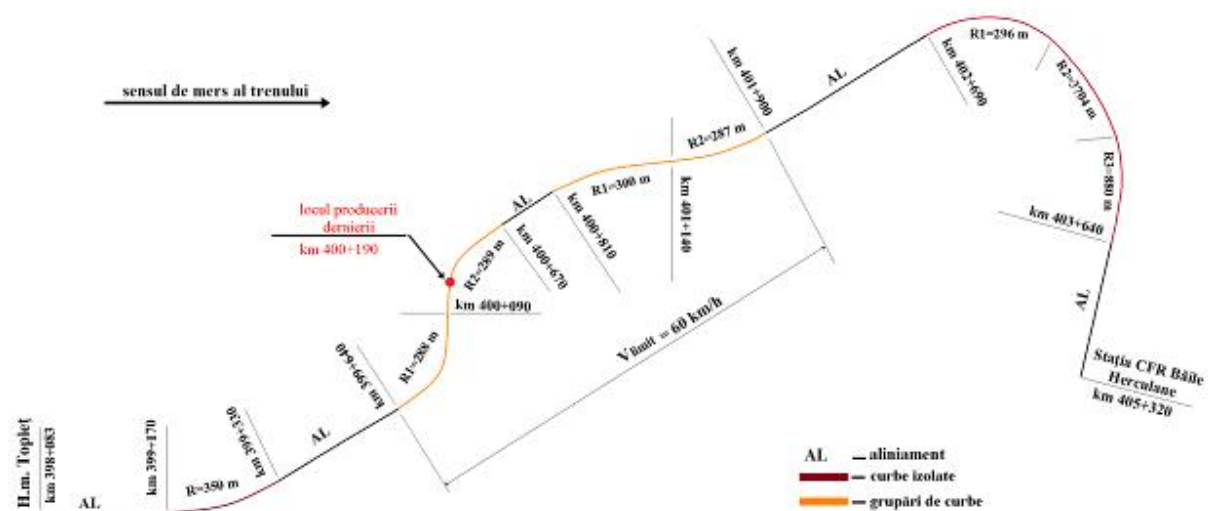
Datorită geometriei traseului (grupări de curbe cu raze mici), pe zona km 399+640-401+900 viteza maximă de circulație a trenurilor este limitată la 60 km/h.

În zona producerii accidentului traseul căii în plan orizontal este în curbă de formă „S”, vând razele circulare  $R_1=288$  m și  $R_2=289$  m, care se racordează atât între ele cât și cu aliniamentele adiacente prin curbe de racordare. În cuprinsul curbei circulare cu raza  $R_2=289$  m se află trecerea la nivel km 400+190 și podul metalic km 400+230 a cărui lungimea totală de 12,50 m.

Accidentul s-a produs în cuprinsul unei curbei circulare cu deviație dreapta, în sensul de mers al trenului, care are raza  $R_2=289$  m pe zona trecerii la nivel de la km 400+190. Pe toată lungimea acestei curbe circulare supraînălțarea are valoarea  $h=100$  mm, iar supralărgirea are valoarea  $s=10$  mm.

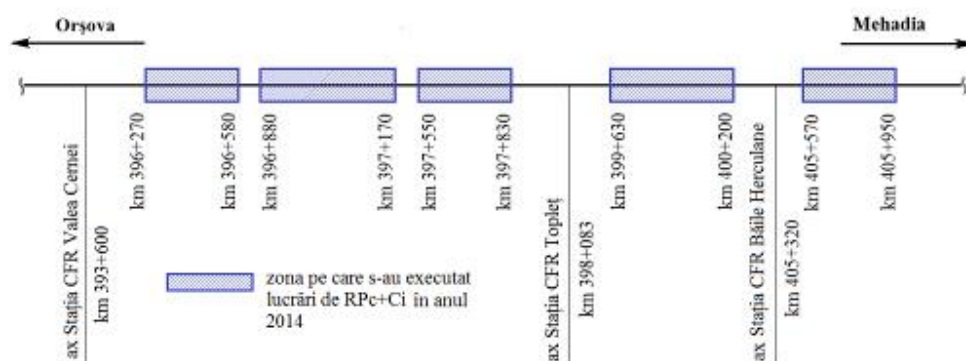
Lucrările de RPc pe linia curentă dintre H.m. Topleț și stația CFR Băile Herculane au început la data de 09.09.2014 și au fost efectuate pe o zonă de traseu în curbă „S”, racordarea zonei ciuruite cu zona neciuruită efectuându-se până la km 400+200 (capătul contrașinelor dinspre H.m. Topleț ale podului km 400+230), pe zona curbei circulare cu raza **R=289 m**.

La data de 09.09.2014 au fost scoase dalele de beton armat de la trecerea la nivel km 400+190, dintre H.m. Topleț și stația CFR Băile Herculane, în intervalul de timp acordat pentru închiderea circulației feroviare, în vederea executării de ciuruire și buraj mecanizat. După finalizarea lucrărilor din această zi, zona trecerii la nivel a fost acoperită cu piatră spartă pe toată lungime sa, atât între șinele de cale ferată, cât și pe zona de racordare a căii ferate cu drumul.
