RAPORT DE INVESTIGARE

privind incidentul feroviar produs la data de 18.12.2014, pe raza de activitate a
Sucursalei Regionale de Căi Ferate Timișoara, în stația Lugoj,
prin lovirea inductorului de cale al semnalului YPL1

Ediție finală
27.01.2015

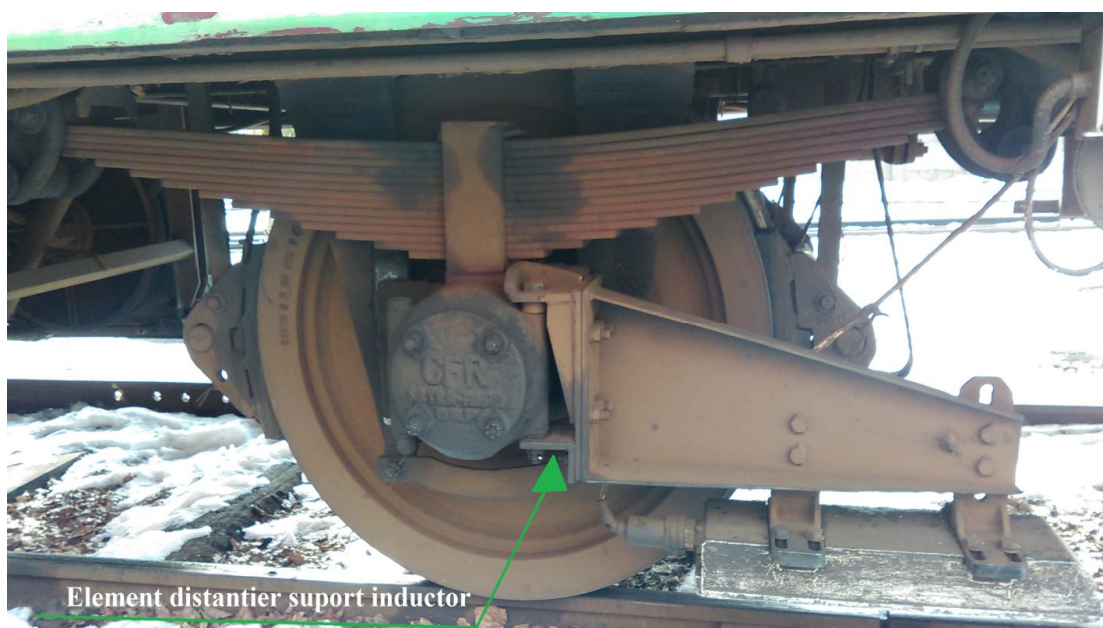
Foto nr.8

La verificarea efectuată în depoul Timișoara la sistemului de prindere al inductoarelor la alte automotoare din seria 900, s-a constatat că acest sistem de prindere are un element distanțier montat la partea inferioară între suportul de susținere al inductorului și cutia de osie - foto nr.8, element pe care suportul de susținere al inductorului de la automotorul AM 952 nu-l avea la nici unul din cele două posturi de conducere - foto nr.7.
