MINISTERUL TRANSPORTURILOR  
AUTORITATEA FERROVIARA ROMANA

ORGANISMUL DE INVESTIGARE FERROVIAR ROMAN

## **RAPORT DE INVESTIGARE**

al incidentului feroviar produs pe raza de activitate a Sucursalei Regionale de Căi Ferate Braşov în  
circulaţia trenului de marfă nr.80068 din data de 19.10.2014 între Hm Mureni şi Hm Beia

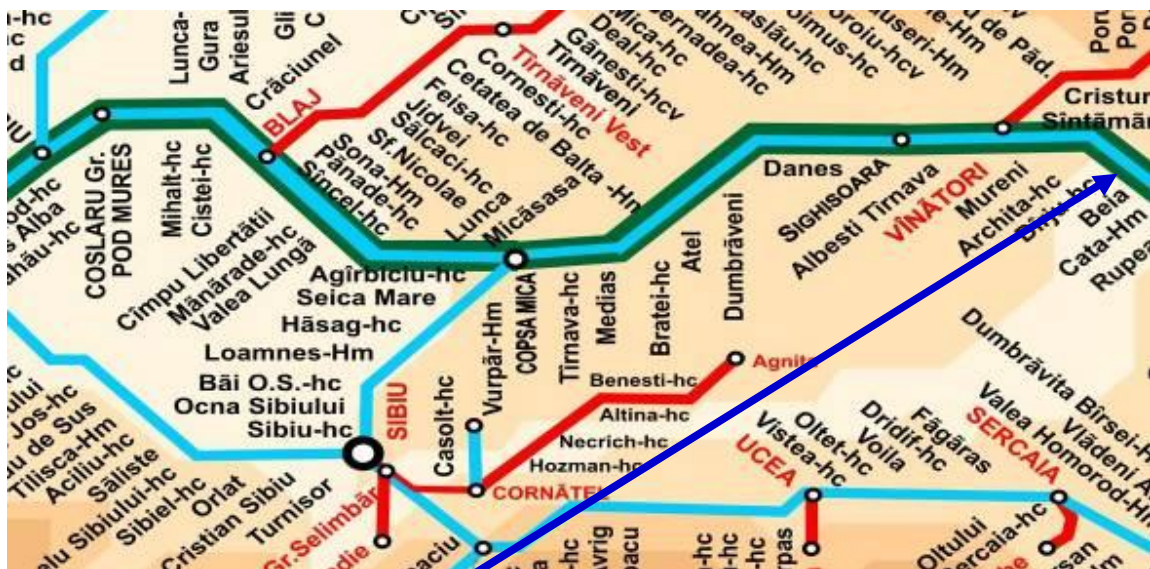
Locul producerii incidentului

Zona producerii incidentului (linie dublă, electrificată) este în administrarea CNCF „CFR” SA, pe raza de activitate a Sucursalei Regionale de Căi Ferate Brașov și este întreținută de salariații din cadrul Secției L 2 Sighișoara.
