ORGANISMUL DE INVESTIGARE FERROVIAR ROMAN

## RAPORT DE INVESTIGARE

privind incidentul produs la data de 09.11.2014,  
în stația Făurei, prin depășirea vitezei maxime de circulație la ieșirea din linia II directă în abateră pe  
firul I Făurei – Galați, a trenului de călători nr. 15073.

*Ediția finală*  
20 Decembrie 2014

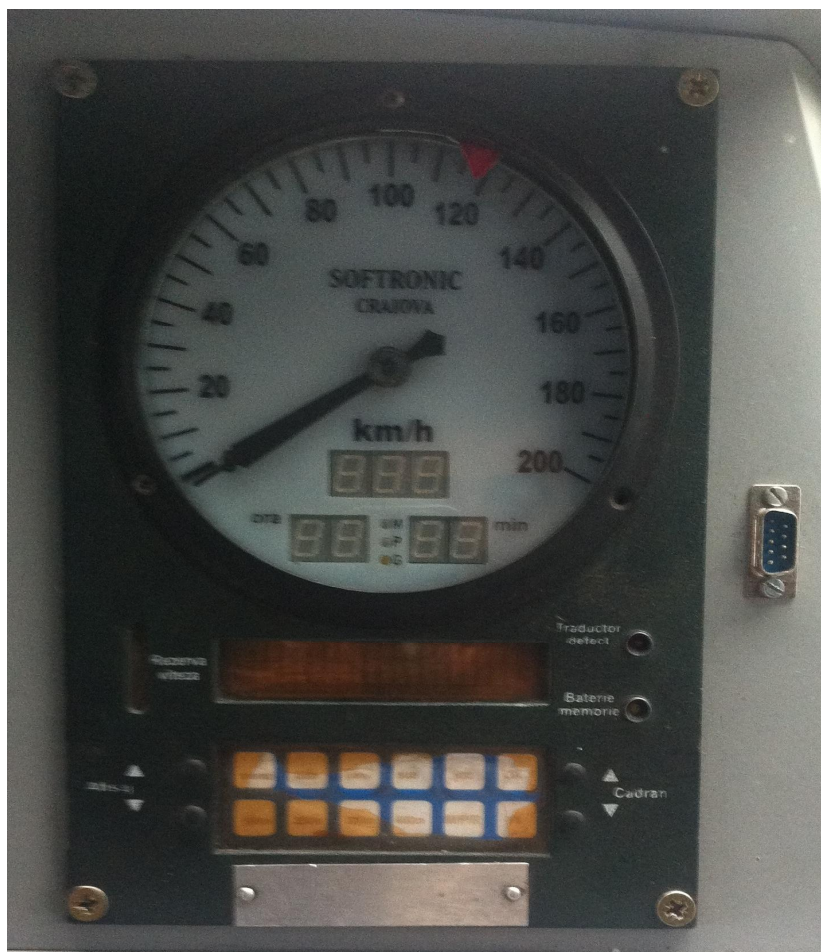
Instalația de înregistrare a vitezei de circulație de pe automotorul VT 76-1401-9 este o instalație cu memorie nevolatilă tip IVMS (produsă de SC SOFTRONIC SRL Craiova) având seria 1093/2003 și realizează măsurarea și înregistrarea vitezei de deplasare a vehiculelor de tracțiune feroviară, a spațiului, timpului și a unor semnale binare, furnizarea informațiilor limite de viteză, precum și contorizarea spațiului parcurs.

Ultima verificare metrologică a acestei instalații de pe automotorul VT 76-1401-9 a fost efectuată în data de 17.12.2013.
