AGENȚIA DE INVESTIGARE FERROVIARĂ ROMÂNĂ - AGIFER

## RAPORT DE INVESTIGARE

privind accidentul feroviar produs la data de 17.12.2014, pe raza de activitate a Sucursalei Regionale de Căi Ferate Timișoara, în stația Pestiș, secția de circulație Simeria – Pestiș (secție neinteroperabilă, gestionată la acea dată de către S.C. RC-CF Trans S.R.L. Brașov), în circulația trenului de marfă nr.29920, aparținând operatorului de transport feroviar de marfă S.C. Cargo Trans Vagon S.A.

*Ediția finală  
07 decembrie 2015*

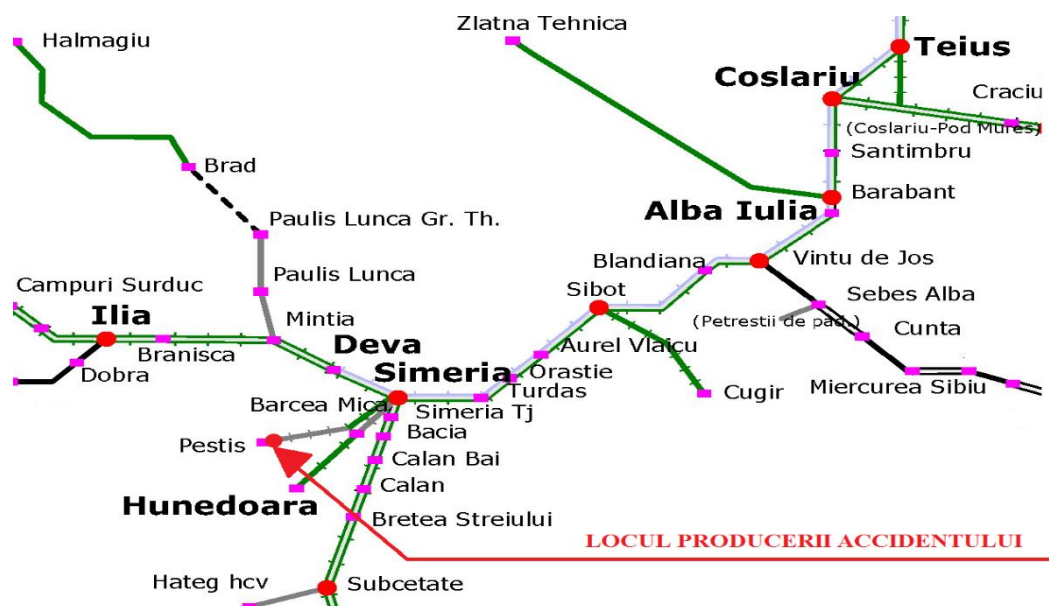
**Fig. nr.1**

Locul producerii accidentului este prezentat în fig. nr.1.

Din primele verificări efectuate s-a constatat că deraierea s-a produs după plecarea trenului de marfă nr.29920 de la linia nr.2 abatere din stația Pestiș, pe zona cuprinsă între schimbătorul nr.13 (din traversarea cu joncțiune dublă TJD nr.9/13) și schimbătorul de cale nr.39.

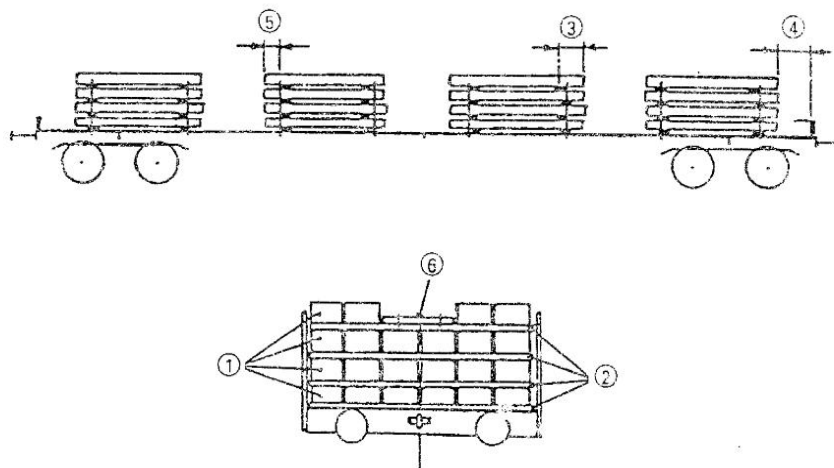
**Fig. nr.4**

În figura nr.4 este reprezentat modul în care se impune a fi încărcate în vagoane țaglele de oțel conform Anexei II RIV, volumul 2, Metoda de încărcare 1.6.4. – Țagle din oțel.
