ORGANISMUL DE INVESTIGARE FERROVIAR ROMAN

RAPORT DE INVESTIGARE

al accidentului feroviar produs la data de 18.12.2014, în stația Dej Triaj, grupa A,
în circulația trenului de marfă nr.50448, prin deraierea primului boghiu în sensul de mers de
la locomotiva EA 386 aparținând SC UNICOM TRANZIT SA

EDIȚIE finală
25.06 2015

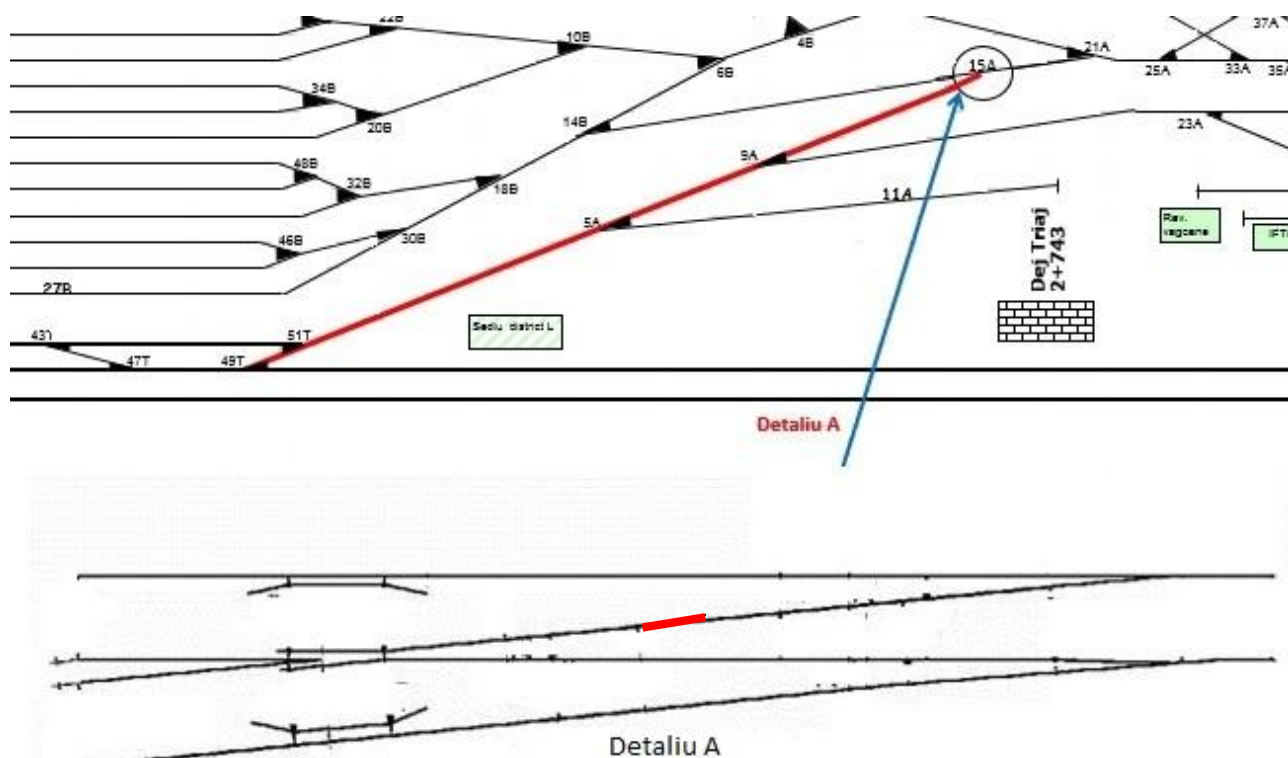
După ce trenul a depășit semnalul de intrare al stației Dej Triaj, s-a produs deraierea primului boghiu, în sensul de mers, de la locomotiva EA 386, peste macazul nr.15A.
