MINISTERUL TRANSPORTURILOR  
AUTORITATEA FERROVIARA ROMANA

ORGANISMUL DE INVESTIGARE FERROVIAR ROMAN

## **RAPORT DE INVESTIGARE**

al incidentului feroviar produs  
în Halta de mișcare Gilort la data de 10.11.2014

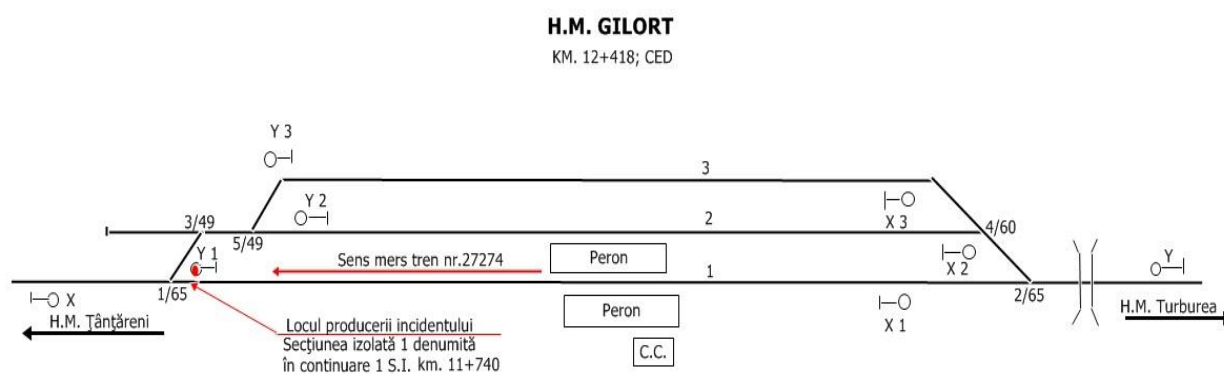
După transmiterea avizului de plecare al trenului de marfă nr.27274 către IDM al H.m. Țânțăreni, IDM al H.m. Gilort a observat pe luminoschema aparatului de comandă ocuparea secțiunilor X I AD, X II AD, Y I AD, Y II AD și secțiunea izolată 1 X. I.(Fig.1).

**Fig.1 Secțiunea izolată 1 X. I. pe pupitrul de comandă (luminoschemă)**

- ocuparea secțiunilor X I AD, X II AD, Y I AD, Y II AD urmată de schimbarea indicației semnalului luminos de ieșire Y 1 din verde în roșu s-a datorat defectării contactorului static cu tiristori seria 3428/99;
