AGENȚIA DE INVESTIGARE FERROVIARĂ ROMÂNĂ - AGIFER

### **RAPORT DE INVESTIGARE**

privind accidentul feroviar produs la data de 04.11.2014, pe raza de activitate a Sucursalei Regionale de Căi Ferate Timișoara, între H.m. Merișor și H.m Crivadia, pe firul I de circulație, la km 60+448, prin deraierea vagonului nr.81536655216-5 din trenul de marfă nr.23815

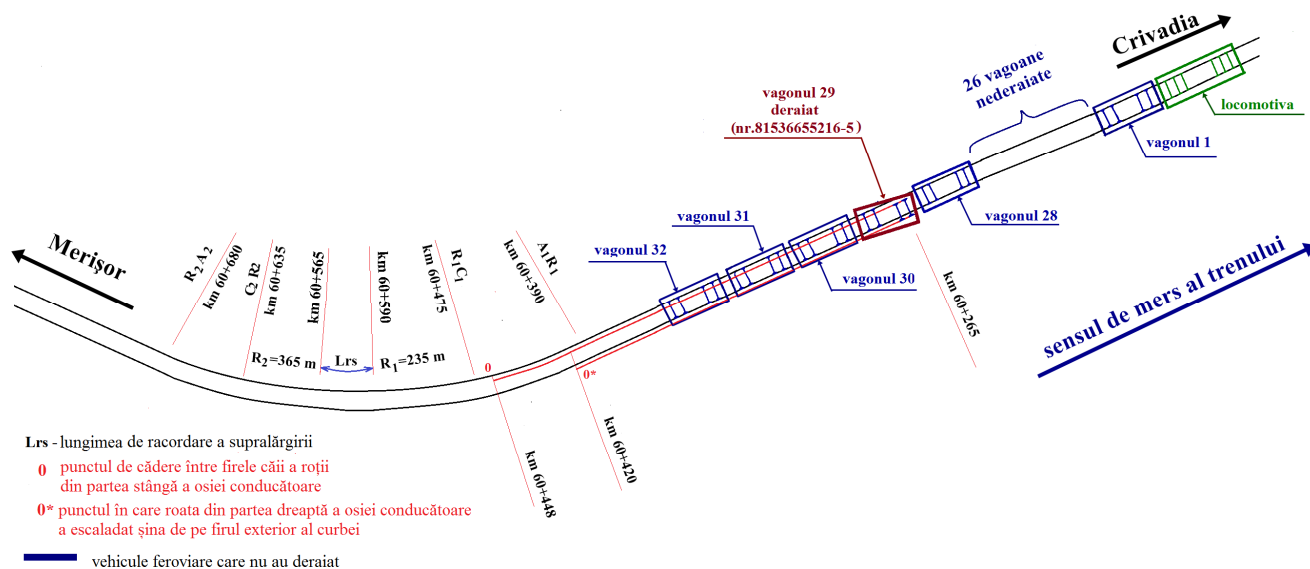
În zona producerii deraierii, traseul căii în plan orizontal este în curbă cu deviație stânga față de sensul de mers al trenului. Această curbă este constituită din două curbe circulare de același sens, cu razele  $R_1=235$  m și  $R_2=365$  m, care se racordează atât între ele cât și cu aliniamentele adiacente prin curbe de racordare. Supraînălțarea este constantă pe toată lungimea curbelor circulare și are valoarea  $h=20$  mm. Zona în curbă cu raza constantă  $R_1=235$  m este prevăzută cu supralărgire și are valoarea  $s=20$  mm, iar pe zona în curbă cu raza  $R_2=365$  m valoarea supralărgirii este  $s=0$  mm.

Deraierea s-a produs la km 60+448, punctul deraierii fiind în cuprinsul curbei de racordare care face trecerea de la raza circulară  $R_2=235$  m spre aliniamentul adiacent.
