RAPORT DE INVESTIGARE

privind incidentul feroviar produs la data de 03.12.2014 în linie curentă între H.m. Răcari și stația Filiași, prin lovirea capacelor dispozitivelor ajutătoare de manevrare a macazelor 7, 11 și 15 de către un regulator automat de timonerie a frânei

EDIȚIE 30 iunie 2015

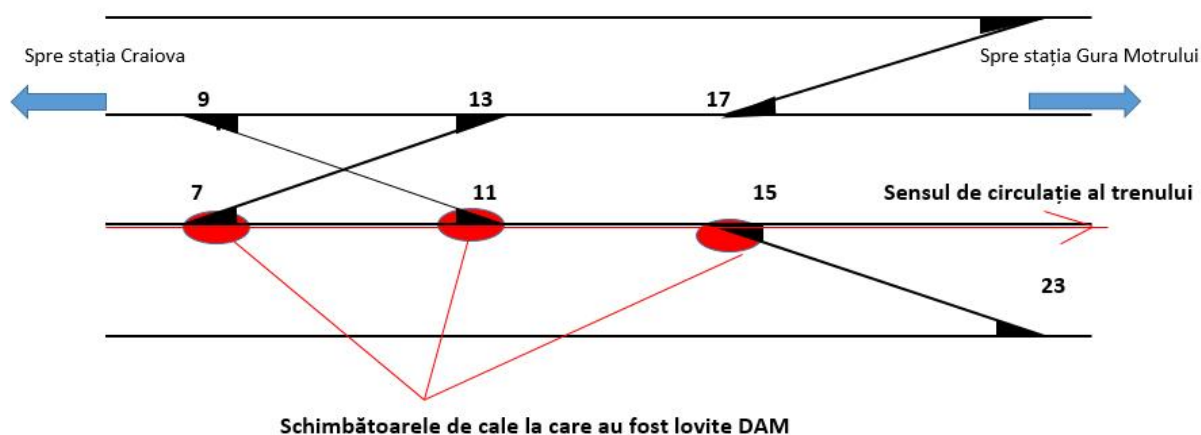
STAȚIA FILIAȘI CAP X

- la macaz nr. 7 lipsă capac DAM (lovit și aruncat în afara firelor căii);
- la macaz nr. 11 capac DAM lovit;
- la macaz nr. 15 lipsă capac DAM (lovit și aruncat între firele căii);
- la circa 25 metri de macazul nr. 15 spre axa stației s-a găsit un Regulator automat al timoneriei de frână, provenind de la instalația de frână a unui vehicul feroviar.
