## RAPORT DE INVESTIGARE

al accidentului feroviar produs la data de 07.02.2015 pe raza de activitate a  
Sucursalei Regionale CF Timișoara, pe linia neinteroperabilă Ronaț Triaj – Lovrin – Sânnicolau  
Mare (având ca gestionar de infrastructură RC - CF Trans SRL Brașov)  
între halta de mișcare Satu Nou și stația CFR Biled

*EDIȚIE finală  
11 ianuarie 2016*

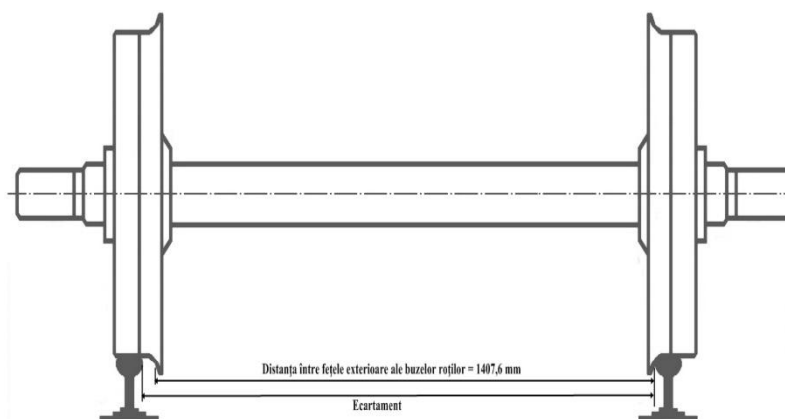
Având în vedere constatările făcute la vagoanele deraiate, constatări prezentate la capitolul C.5.4.2. *Date constatate la funcționarea materialului rulant și a instalațiilor tehnice al acestuia* se poate concluziona că, starea tehnică a materialului rulant din compunerea trenului de marfă nr.89388, respectiv, distanța între fețele exterioare ale buzei roților osiei atacante a vagonului nr.33539332500-6 mai mică decât valoarea minimă admisă în exploatare, pe fondul depășirii valorilor ecartamentului, a favorizat producerea deraierii prin căderea roții între firele căii.
