AGENȚIA DE INVESTIGARE FERROVIARĂ ROMÂNĂ-AGIFER

RAPORT DE INVESTIGARE

privind accidentul feroviar produs la data de 07.05.2015, în jurul orei 14:45,
pe raza de activitate a Sucursalei Regionale de Căi Ferate Brașov,
între halta de mișcare Timișu de Sus și stația CFR Predeal
prin deraierea primului boghiu în sensul de mers de la vagonul nr. 83536658171-7
din compunerea trenului de marfă nr. 30686

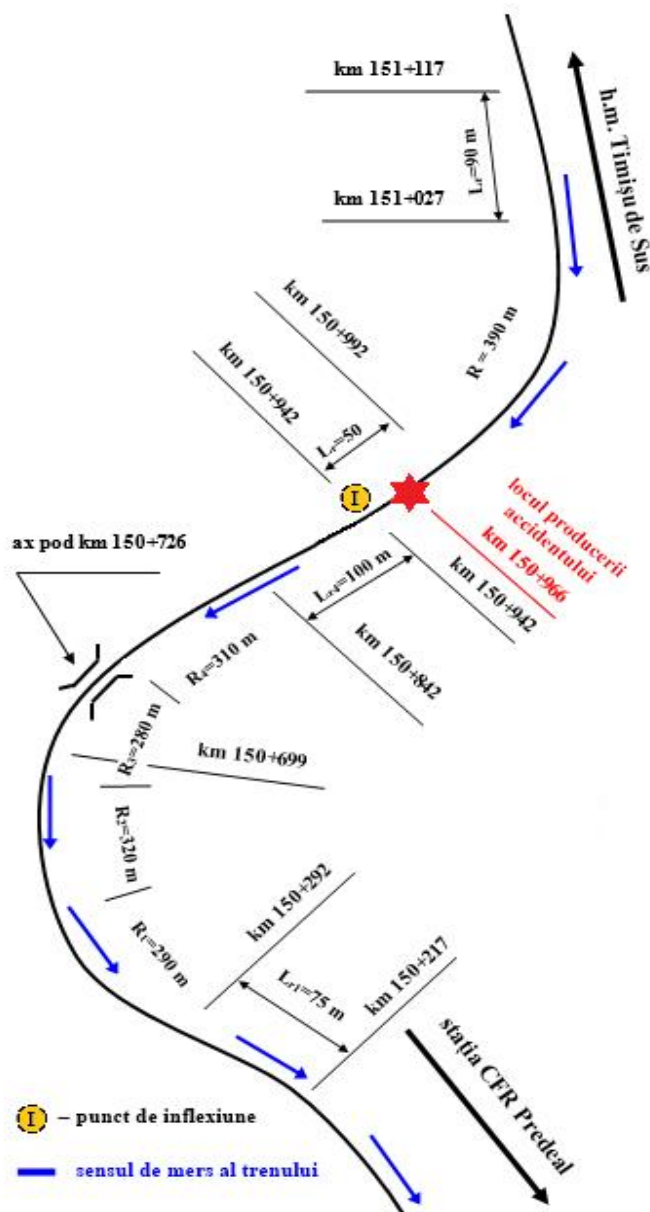
Deraierea s-a produs la km 150+966, în cuprinsul racordării $L_r=50$ m dintre curba cu raza circulară $R=390$ m și punctul de inflexiune I.

Datorită geometriei în plan orizontal al traseului căii (curbe cu raze mici), circulația feroviară pe distanța Timișu de Sus - Predeal se face cu viteza maximă de 50 km/h.
