RAPORT DE INVESTIGARE

al accidentului produs la data de 16.05.2015
între halta de mișcare Loamneș și halta de mișcare Ocna Sibiului
de pe raza de activitate a Sucursalei Regionale de Căi Ferate Brașov

*Raport final
8 martie 2016*

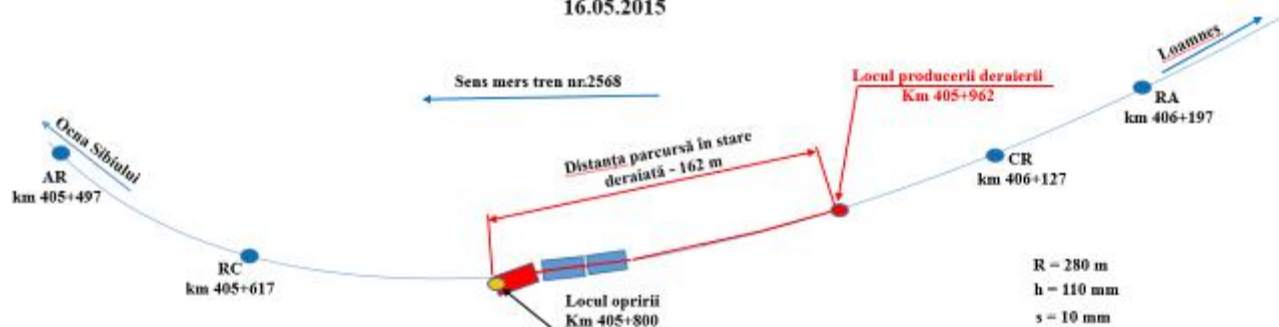
Schită deraiere Loamnes - Ocna Sibiului
16.05.2015

La data de 16.05.2015, ora 17:50, pe raza de activitate a Sucursalei Regionale de Căi Ferate Brașov, secția de circulație Sibiu - Copșa Mică, între halta de mișcare Loamneș și halta de mișcare Ocna Sibiului, la km 405+962, în circulația trenului de călători nr.2568 s-a produs deraierea de primul boghiu în sensul de mers a automotorului tip ADH 11 ce forma trenul.

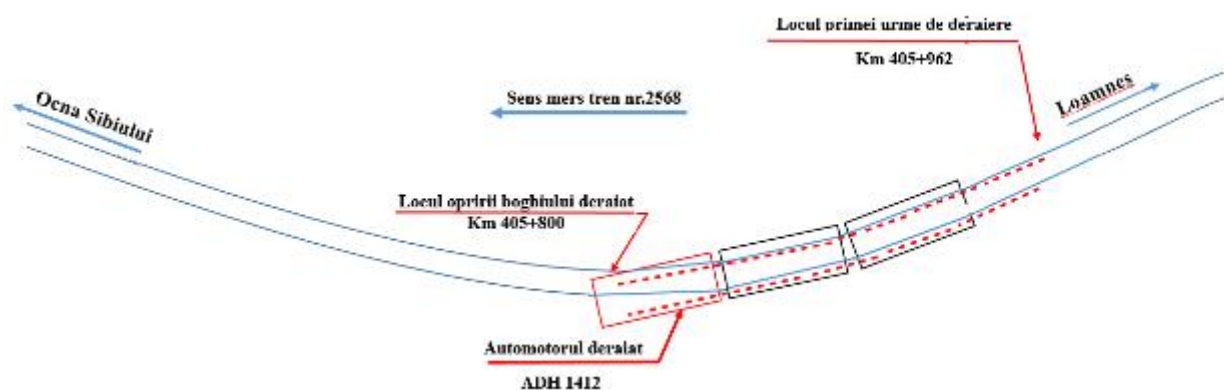
Detaliu deraiere

După deraiere, trenul a circulat în această stare o distanță de aproximativ 160 m, după oprire prima osie a primului boghiu a automotorului aflându-se cu roata din partea stângă la o distanță de aproximativ 90 cm de ciuperca șinei, iar a doua osie la o distanță de aproximativ 70 cm de ciuperca șinei – *foto nr.8*.

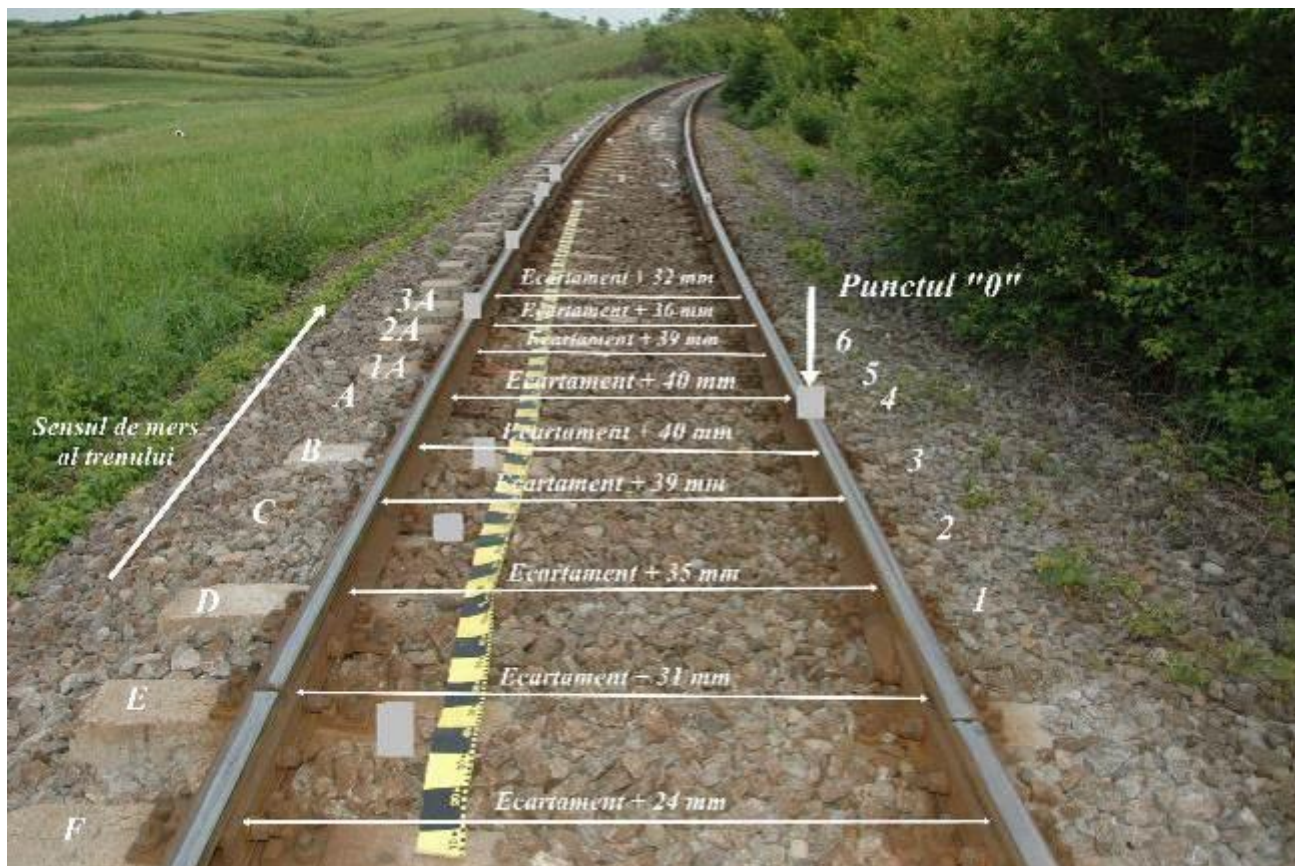
Foto nr.20

În punctul "0", corespunzător traversei A, valoarea ecartamentului a fost de 1475 mm (+ 40 mm față de 1435 mm), celelalte valori fiind prezentate în *foto nr.20*.

Astfel, în urma verificărilor efectuate, în punctul „0” și în dreptul traversei anterioare acestui punct s-a constatat depășirea ecartamentului maxim admis (1470 mm).

De asemenea, se menționează că între punctul "1" (traversa F) și punctul „0” a fost depășită toleranța la ecartament de +10 mm.

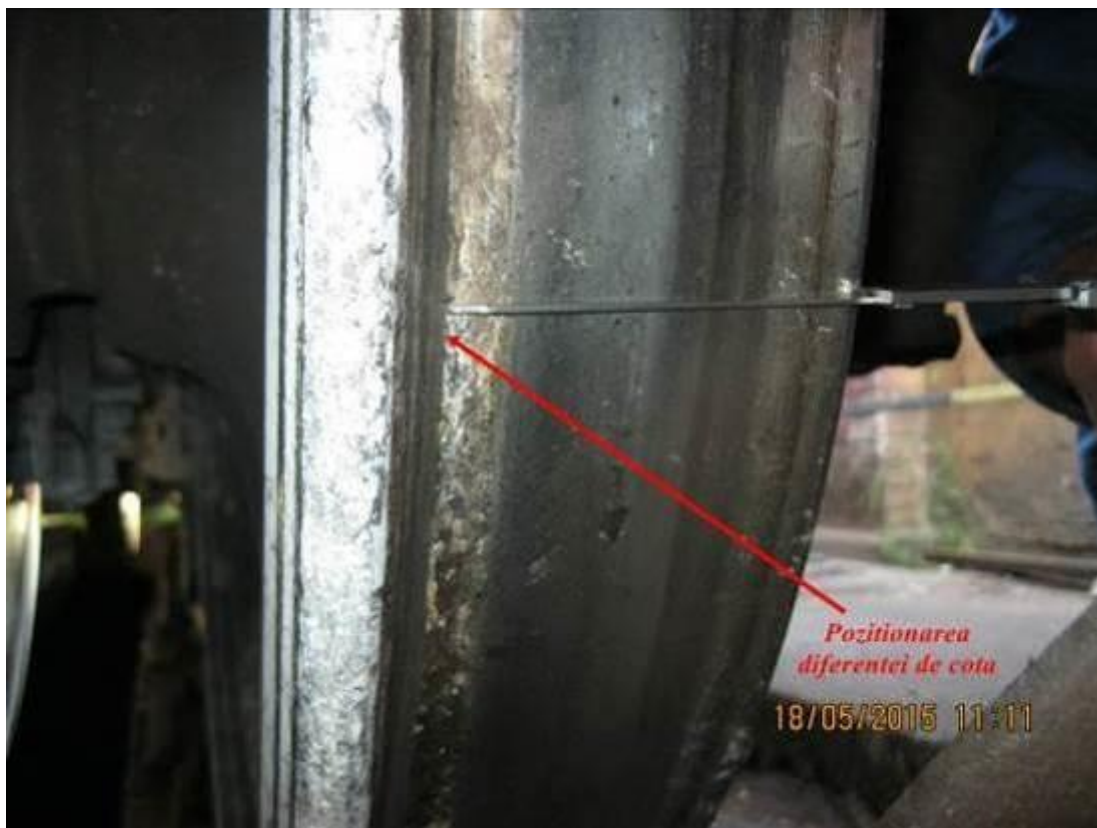
Foto nr.23

- la toate roțile s-a constatat existența a unei diferențe de cotă cu o înălțime care nu a putut fi măsurată datorită valorii foarte mici, circulară, pe toată circumferința roții, localizată în afara suprafeței de rulare, respectiv în afara flancului activ al buzei bandajului, la următoarele distanțe față de fața exterioară a bandajului: la osia nr.1, 107,2 mm partea dreaptă, 103,9 mm partea stângă, la osia nr.2, 103,5 mm partea dreaptă și 102,2 mm partea stângă – *foto nr.23*, dar acest lucru nu a putut constitui o cauză a producerii accidentului;

- lățimea bandajului a fost de 136 mm la toate roțile măsurate;
