## RAPORT DE INVESTIGARE

al accidentului produs la data de 22.05.2015  
în stația CFR Caracal  
pe raza de activitate a Sucursalei Regionale de Căi Ferate Craiova

*Raport final  
6 mai 2016*

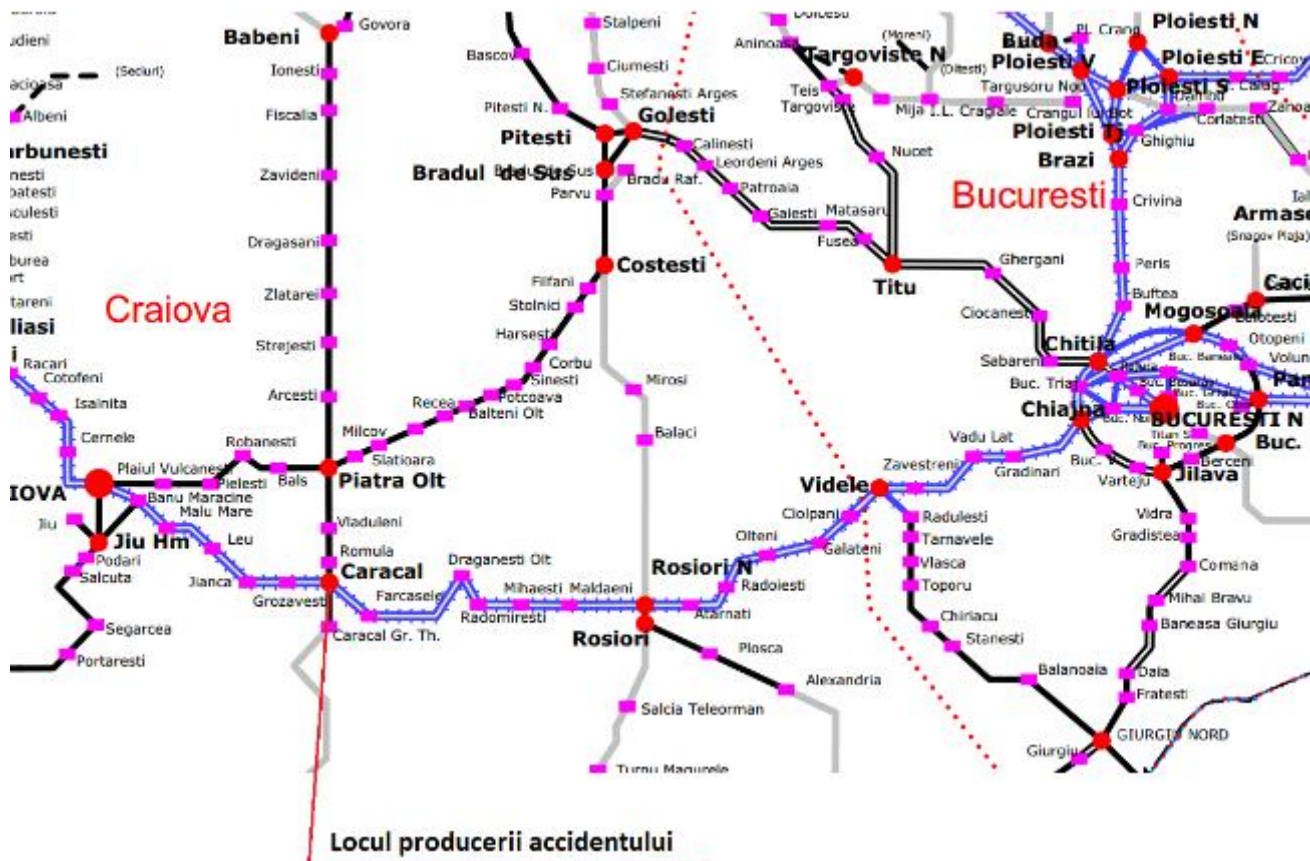
La data de 22.05.2015, ora 03:40, al 18-lea vagon de la locomotivă (în sensul de mers) din compunerea trenului de marfă nr. 31652 (aparținând SNTFM „CFR Marfă” SA.) care avea efectuat parcursul de trecere pe linia 1 din stația CFR Caracal, a deraiat de toate osiile, peste schimbătorul de cale nr. 20, atacat pe la călcâi în abateri.

Locul producerii accidentului este situat pe raza de activitate a Sucursalei Regionale de Căi Ferate Craiova.
