RAPORT DE INVESTIGARE

al accidentului produs la data de 26.05.2015 în stația CFR Vânători de pe raza de activitate a Sucursalei Regionala de Căi Ferate Brașov, prin deraierea unui număr de 7 vagoane din care unul răsturnat, din compunerea trenului de marfă nr.50428.

*Raport final
23 mai 2016*

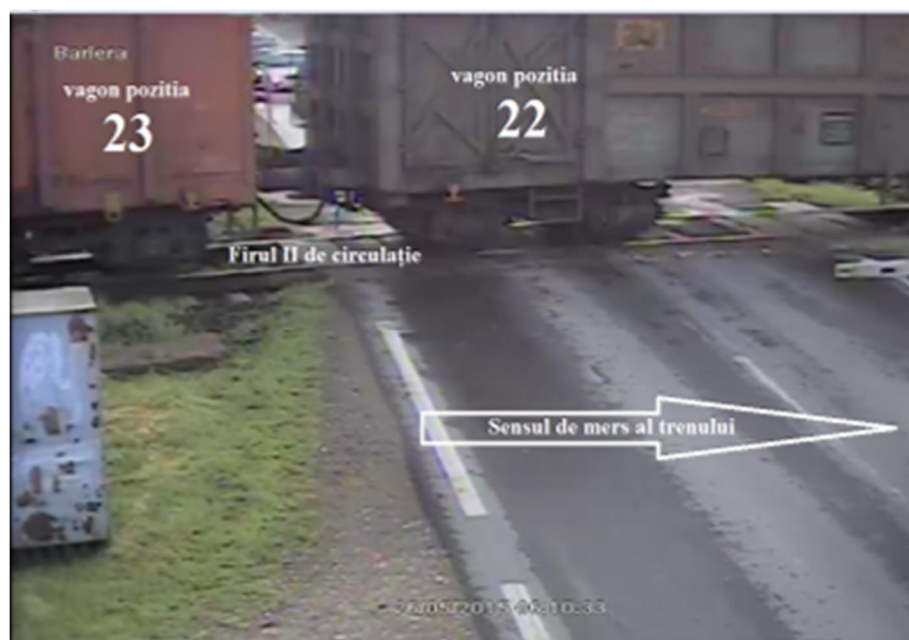
Foto nr.4 – Trecerea vagoanelor pozițiile 22 și 23 prin trecerea la nivel

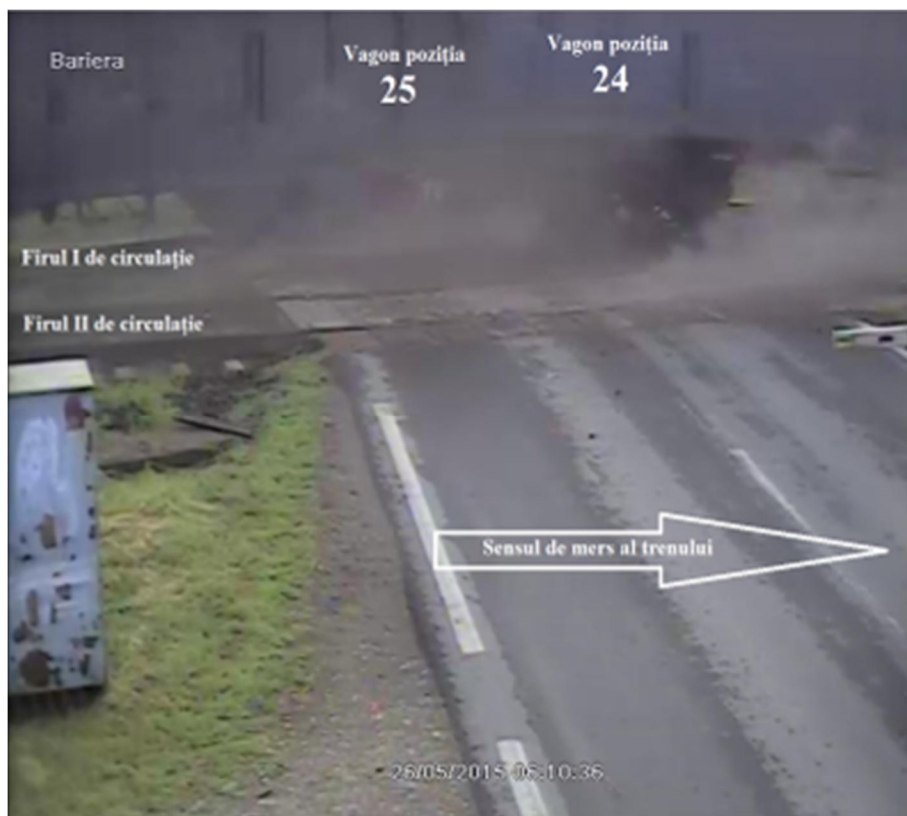
Foto nr.7 – Trecerea vagoanelor pozițiile 24 și 25 prin trecerea la nivel

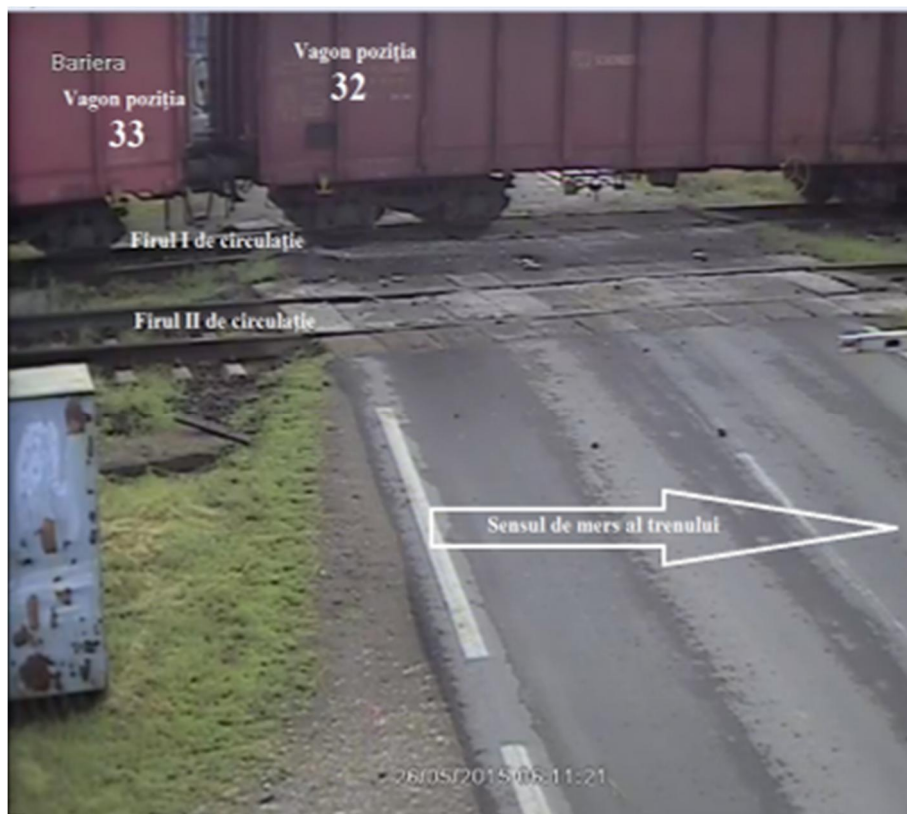
Foto nr.8 – Momentul opririi trenului în trecerea la nivel

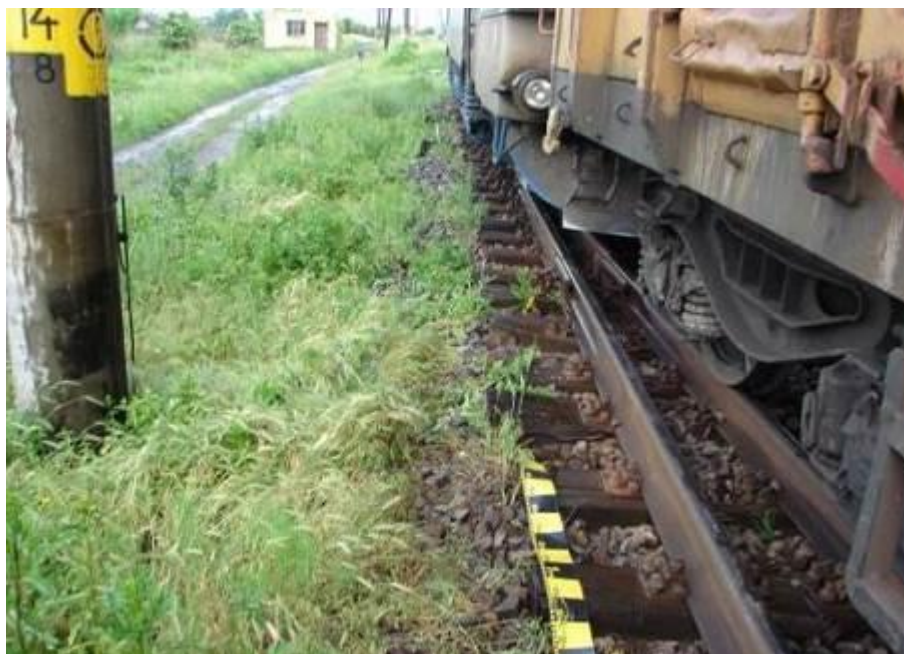
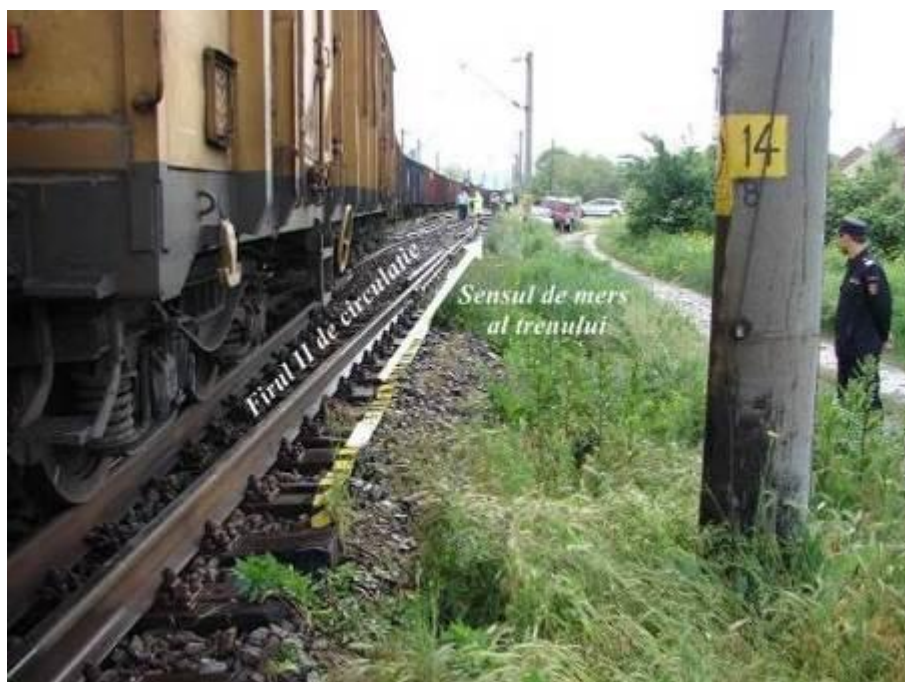
În urma celor cinci vagoane deraiate, legate de acestea, se găseau celelalte 8 vagoane din compunerea trenului împreună cu locomotiva împingătoare, toate pe firul I de circulație și în abatere pe breteaua cu ieșire de la linia III spre acesta – *foto nr.16-17*.

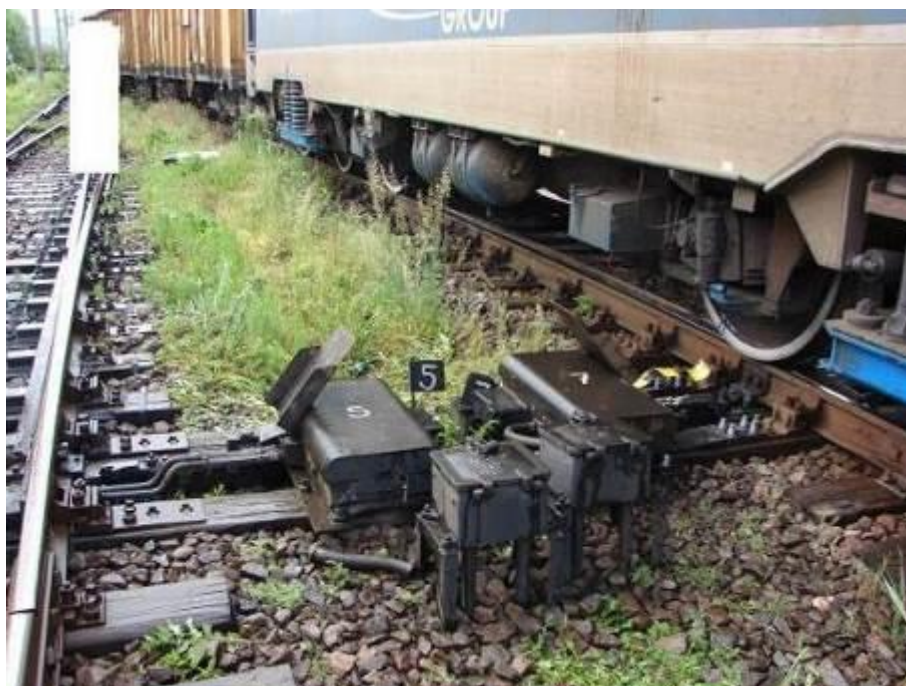
Foto nr.18

După producerea accidentului și oprirea trenului, locomotiva împingătoare se afla în zona schimbătorului de cale nr.7 – *foto nr.18*.

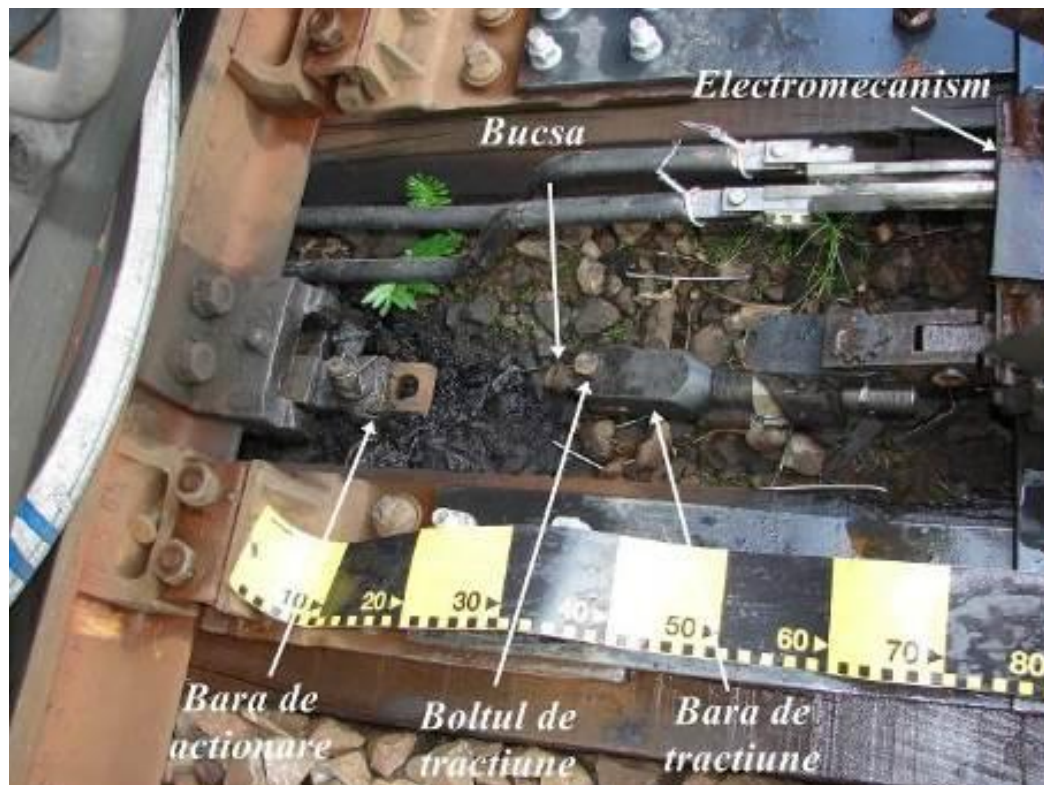
Foto nr.22

- bara de tracțiune a electromecanismului legată la linearul de manevrare a acestuia dar necuplată la bara de acțiune a fixătorului de vârf – *foto nr.22*;

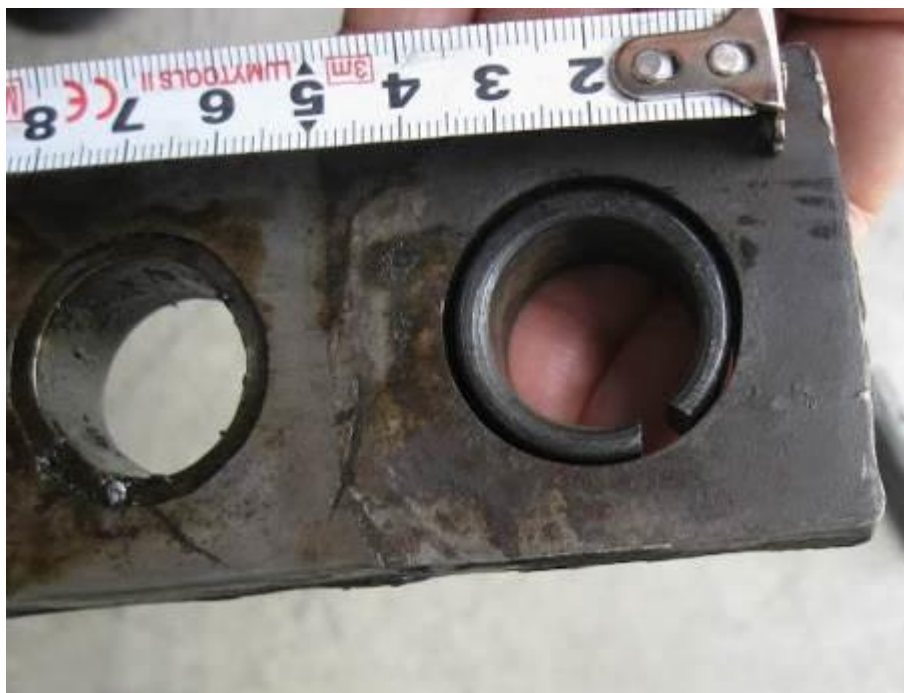
- diametrele găurii ovalizate au fost de 33,4 mm pe direcția de acționare și de 32,4 mm perpendicular pe aceasta – *foto nr.36*, față de 32 mm cum este prevăzut în documentația tehnică de referință (Planșele MLPTAL APTAC Buzău nr.1489-13.1.0/R și nr.1489-13.2.0/R). Astfel, era depășită toleranța admisă de 1 mm, prevăzută în „Caietul de sarcini - PR.2060-0 – Fixătoare de macaz cu cleme acționate cu electromecanisme EM4”.

Foto nr.36 - gaura din fixatorul de vârf

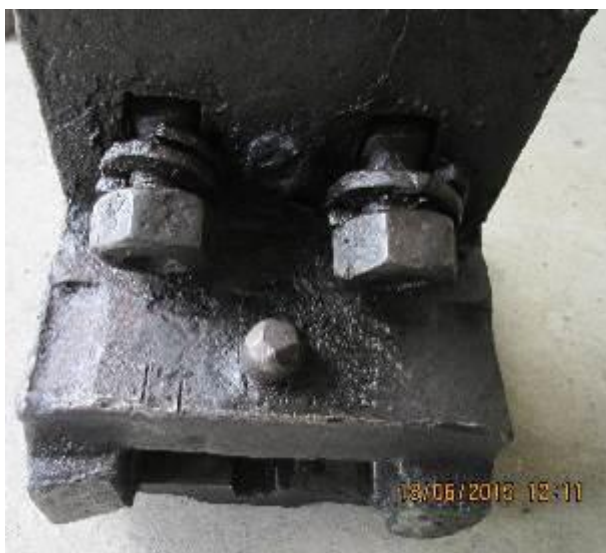
Toate casetele de înzăvorâre aveau umerii oblici deformați, valorile cotelor, atât a umerilor activi cât și a celor inactivi, nefiind cele prevăzute în documentația de referință (Caiet de sarcini PR. 2060-0, fila 16/71- Cutie de înzăvorâre Pr.1350-1.0/R), cu toate că au fost încărcăți cu sudură pentru realizarea înălțimii și înclinării - *foto nr.37-42*;

Caseta de înzăvorâre fixător de vârf, montată pe contraacul curb (înzăvorâre ac drept)
Foto nr.37

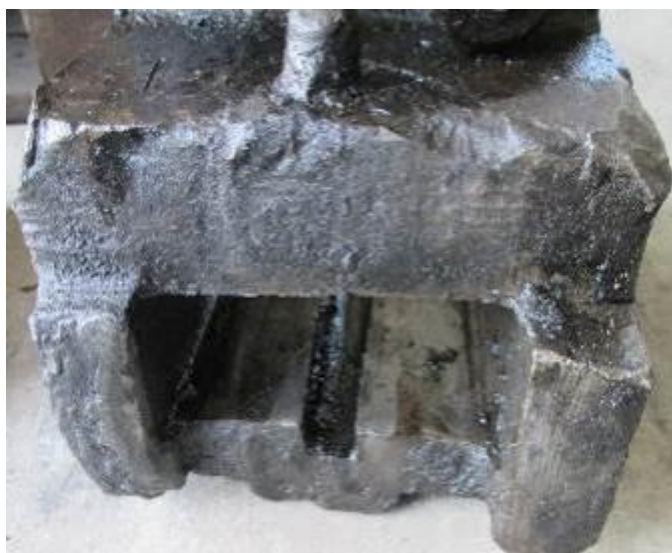
Caseta de înzăvorâre fixător de vârf, montată pe contraacul drept (înzăvorâre ac curb)
Foto nr.38

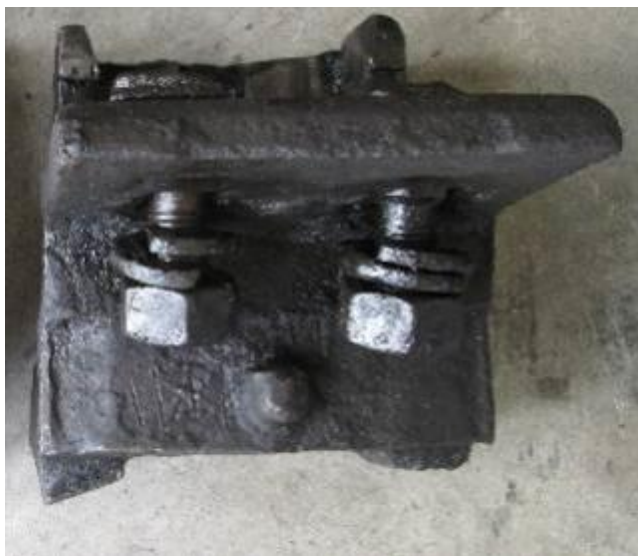
Caseta de înzăvorâre fixător de mijloc, montată pe contraacul curb (înzăvorâre ac drept)
Foto nr.39

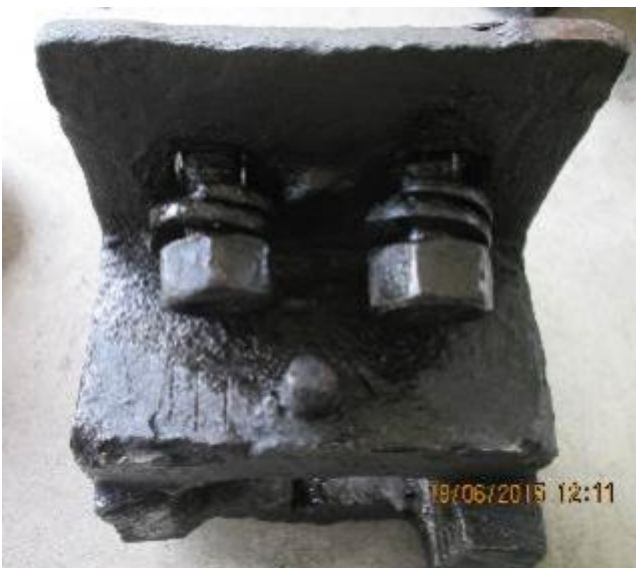
Caseta de înzăvorâre fixător de mijloc, montată pe contraacul drept (înzăvorâre ac curb)
Foto nr.40

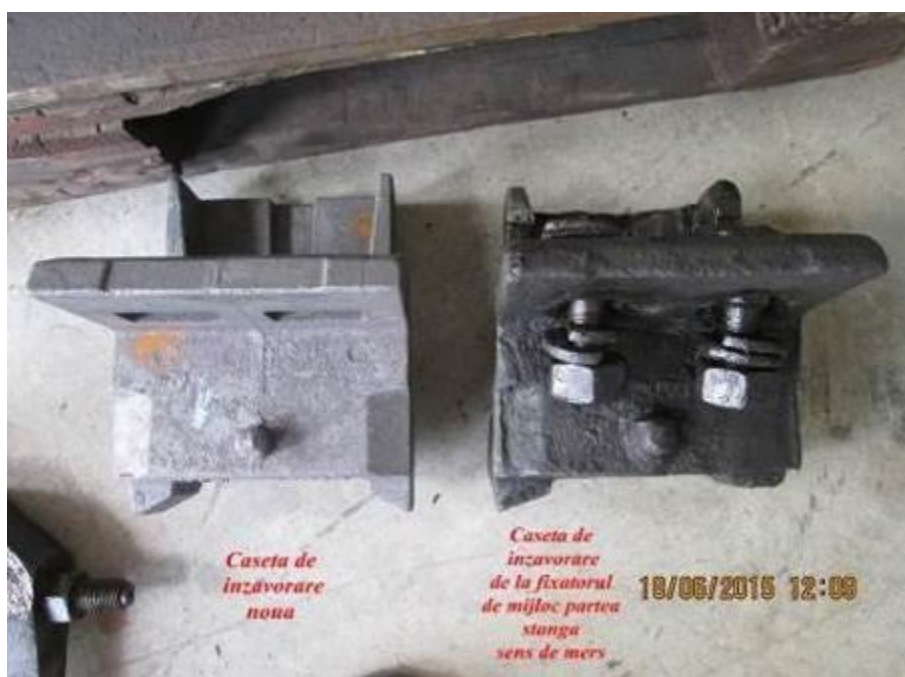
Foto nr.41 – Caseta de înzăvorâre de la fixătorul de mijloc partea dreaptă sens de mers tren, montată pe contraacul drept (înzăvorâre ac curb)

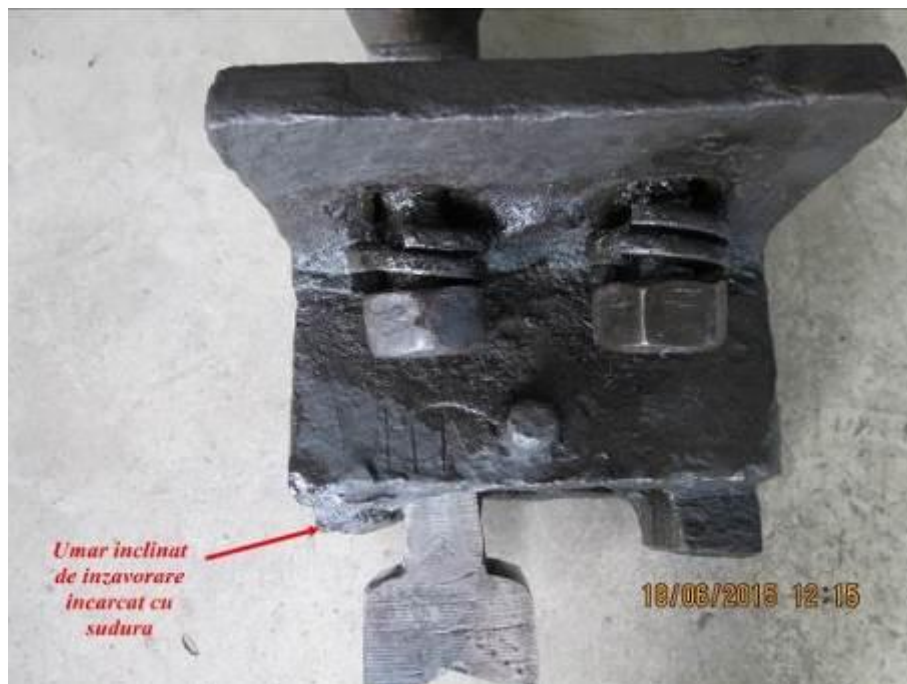
Foto nr.42– Casetă de înzăvorâre de la fixătorul de mijloc partea stângă în sensul de mers tren, montată pe contraacul curb (înzăvorâre ac drept) lângă o casetă de înzăvorâre nouă

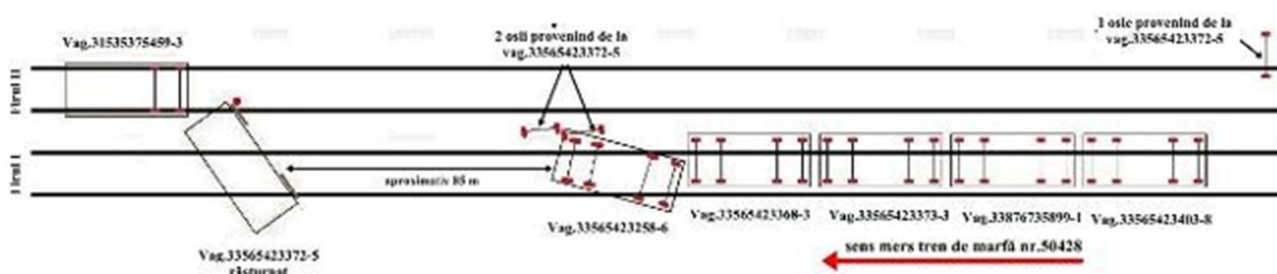
Fig. nr.5 – Schița cu poziționarea celor 7 vagoane deraiate

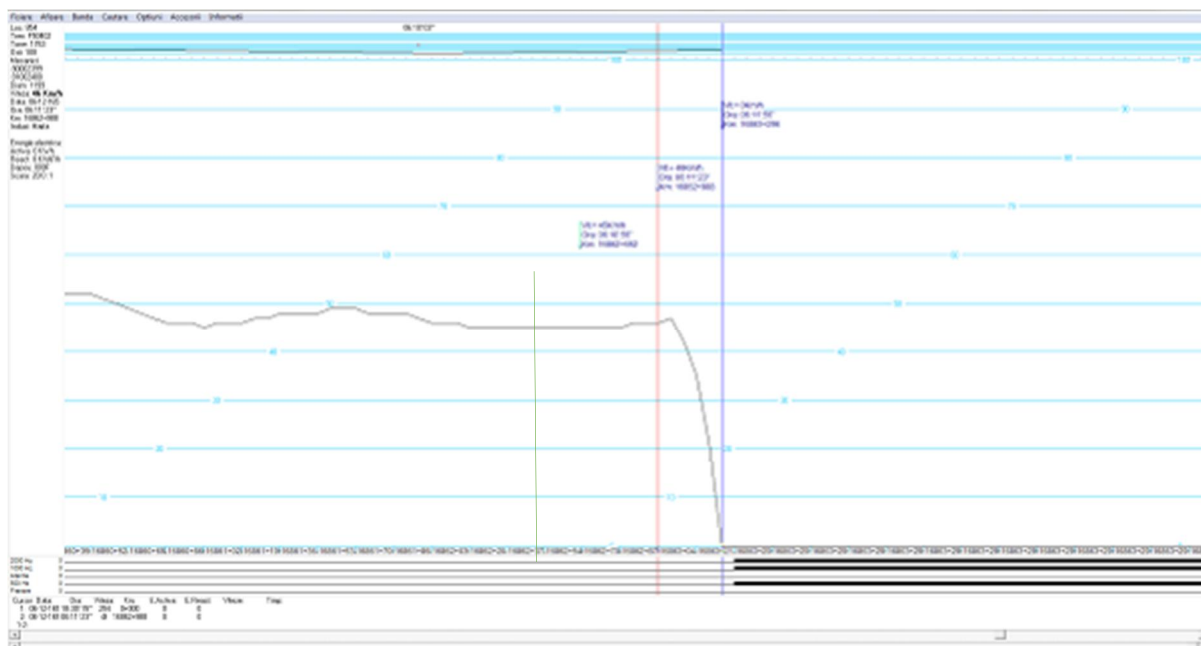
Fig. nr.6

- primul cursor (culoare verde) – momentul trecerii locomotivei peste schimbătorul de cale nr.7, viteza trenului fiind de 45 km/h;
- al doilea cursor (culoare roșie) – momentul trecerii vagonului poziția 24 peste schimbătorul de cale nr.7 (momentul producerii accidentului), viteza trenului fiind de 46 km/h;
- al treilea cursor (culoare albastră) – momentul opririi trenului după producerea accidentului și efectuarea frânării rapide:

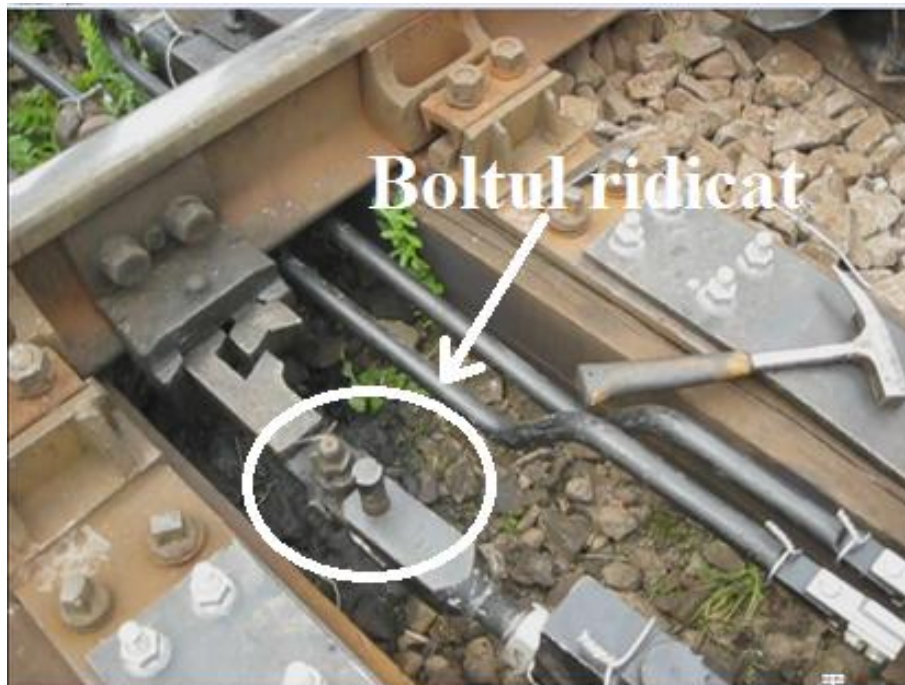
Foto nr.47- bolțul ridicat până la nivelul inferior al fălcii de sus al furcii barei de tracțiune pentru eliberarea barei de acționare a fixătorului de vârf și a bucei aflată în aceasta

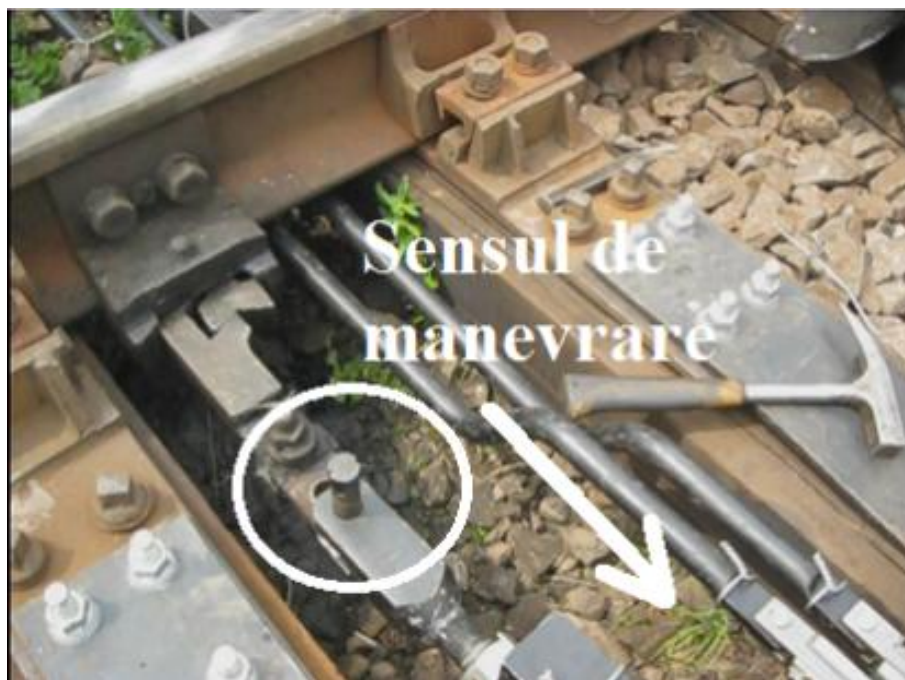
Foto nr.48- manevrarea din poziția intermediară către poziția de „PLUS”, bolțul este încă în partea superioară a furcii barei de tracțiune

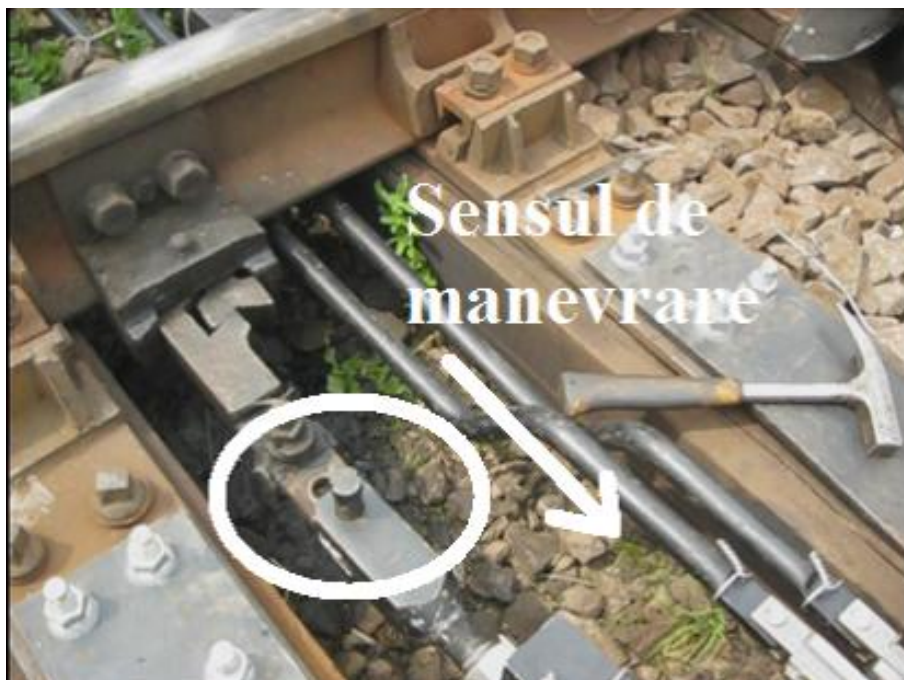
Foto nr.49- manevrarea din poziția intermediară către poziția de „PLUS”, bara de tracțiune se depărtează de bara de acționare și bolțul începe să coboare

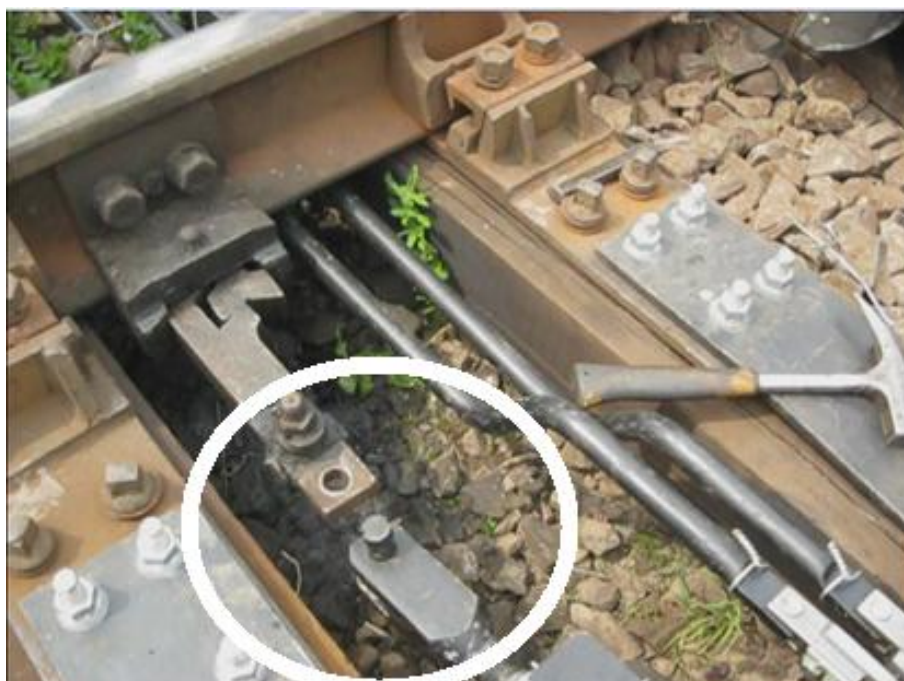
Foto nr.50- bolțul a căzut complet în orificiul din bara de tracțiune iar bara de tracțiune a căzut spre sol
