RAPORT DE INVESTIGARE

al accidentului produs la data de 05.07.2015
între stația CFR Coșlariu grupa Podu Mureș și halta de mișcare Crăciunel,
de pe raza de activitate a Sucursalei Regionale de Căi Ferate Brașov

*Ediție Finală
iulie 2016*

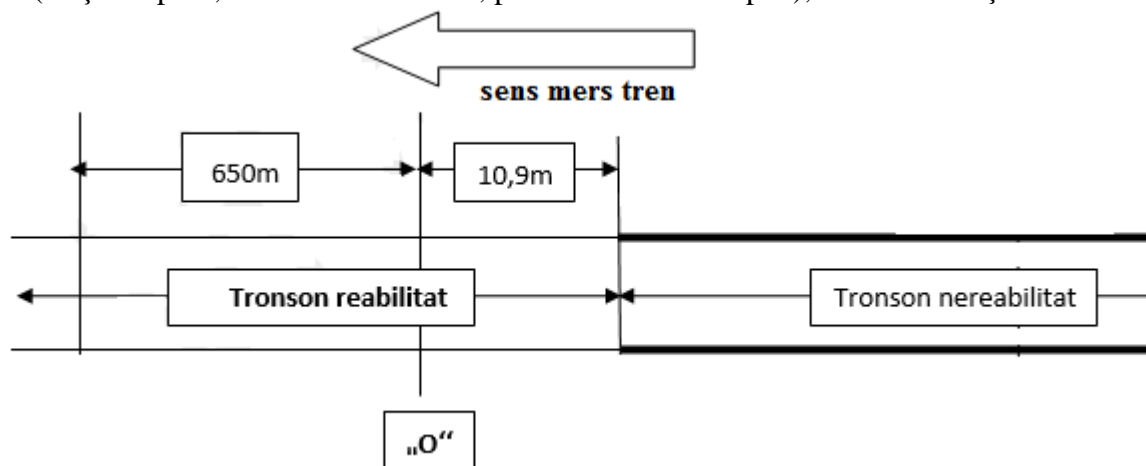
La 10,9 m înainte de locul primei urme de deraiere era racordarea între traseul liniei noi (unde șina și traversele s-au înlocuit cu șină tip 60, traverse beton tip T 17 V, prindere directă W 21) cu traseul liniei existente (cu șină tip 60, traverse beton T 17, prindere indirectă tip K), conform schiței următoare:

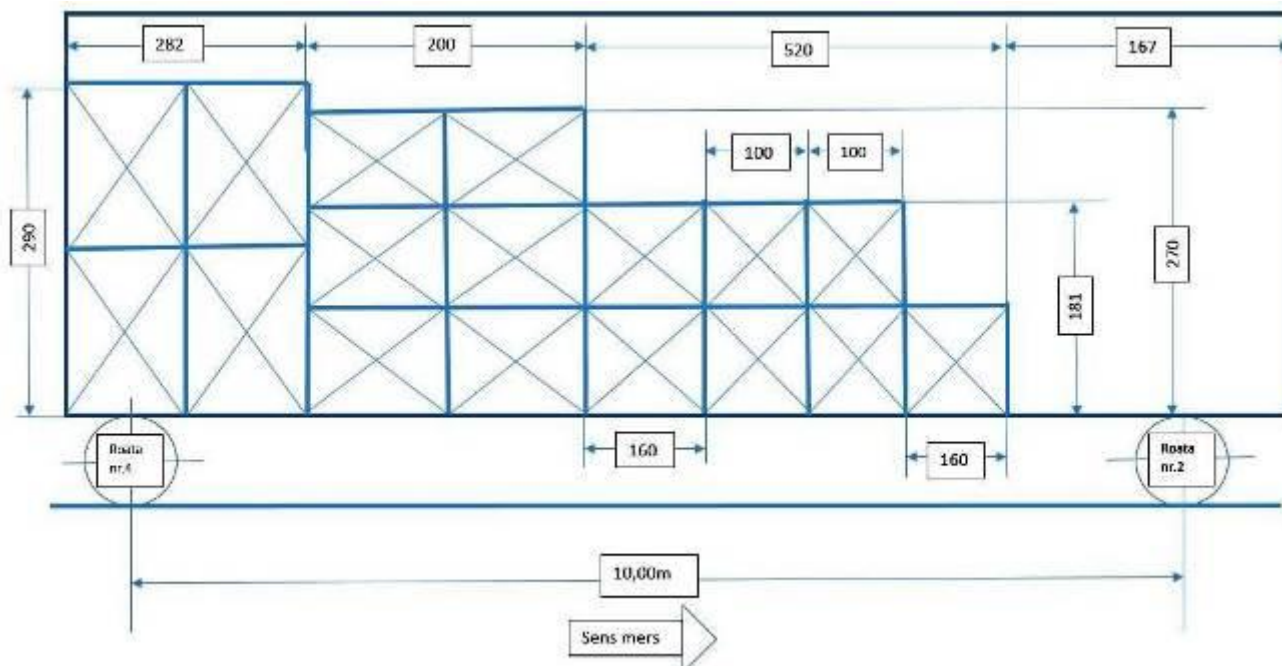
Fig.2

- pe o lungime de 167 cm măsurată de la peretele frontal al cutiei mobile corespunzător osiei cu roțile nr.1-2 nu era amplasat niciun container;
 - pe o lungime de 520 cm sunt amplasate un număr de 7 containere suprapuse pe două rânduri, primul rând, începând de jos fiind format din 4 containere, deasupra fiind amplasate trei containere – *fig.2*.

- pe o lungime de 200 cm sunt amplasate un număr de 6 containere suprapuse pe trei rânduri, înălțimea stivei fiind de 270 cm;
 - pe o lungime de 282 cm sunt amplasate 4 containere, suprapuse la două rânduri, înălțimea stivei fiind de 290 cm;

- nu s-au constatat urme de deplasare în sens longitudinal al containerelor din această cutie mobilă.
