AGENȚIA DE INVESTIGARE FERROVIARĂ ROMÂNĂ - AGIFER

RAPORT DE INVESTIGARE

al accidentului feroviar produs la data de 02.07.2015, pe raza de activitate
a Sucursalei Regionale CF Craiova, în stația CFR Roșiori Nord

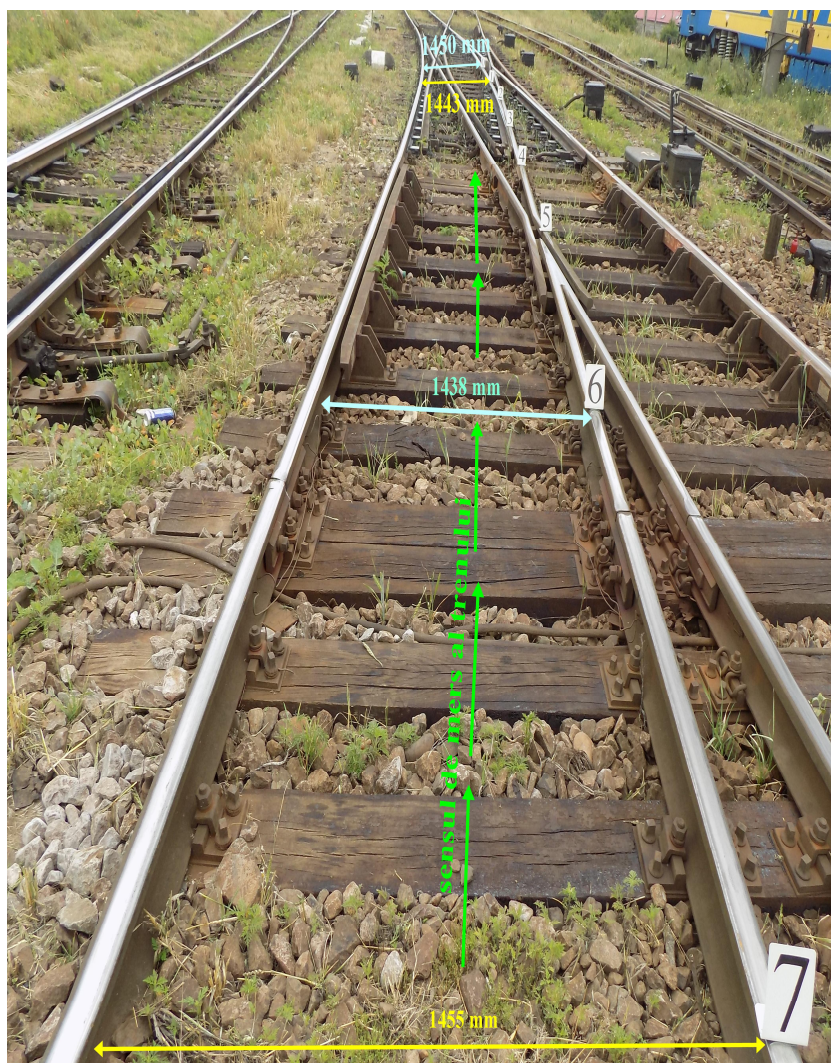
Foto 11

Coroborând ecartamentul căii din punctele „-1” și „0” (corespunzătoare primei osii în sensul de mers al locomotivei – osia nr.6) cu cel din dreptul punctelor „-7” și „-6”, (corespunzătoare ultimei osii în sensul de mers al locomotivei – osia nr.1) – **Foto 11** și cu ecartamentul osiilor nr.6 și nr.1 (Tabelul 2), concluzionăm că în momentul în care osia conducătoare a locomotivei (osia nr.6) a atacat punctul „0”, jocul total transversal în cale al osiilor nr.6 și nr.1 se prezenta după cum urmează:
